# PLAN GENERAL DE ORDENACIÓN URBANA DE IRUN

## DOCUMENTO C CATÁLOGO DE PATRIMONIO ARQUITECTÓNICO CATÁLOGO DE PATRIMONIO ARQUEOLÓGICO

NOVIEMBRE 2010

# **CATÁLOGO DEL PATRIMONIO HISTÓRICO CULTURAL MUNICIPAL DE IRUN**

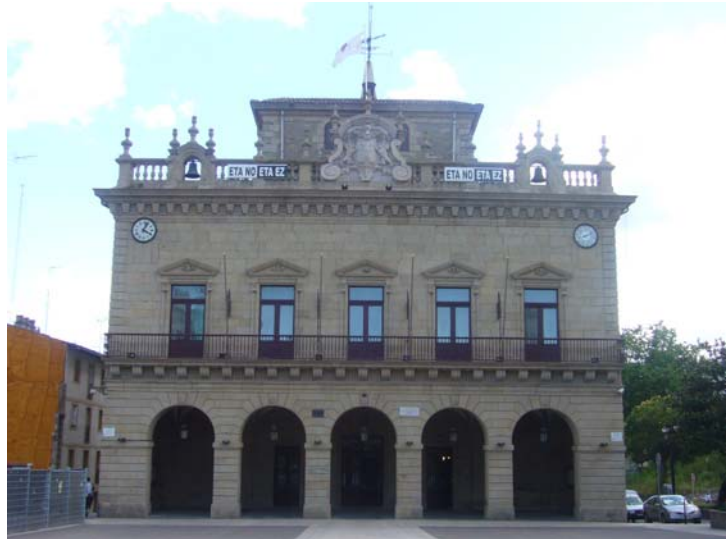
San Juan Harria Plaza, 1

El Ayuntamiento de Irun, como buena parte de las casas consistoriales guipuzcoanas, data del siglo XVIII y está construido en estilo barroco, siguiendo la corriente artística extendida en Europa en aquella época. Comenzó a construirse en 1756, reinando Fernando VI y se inauguró en 1763, cuando era rey Carlos III. El arquitecto fue Felipe Crame, ingeniero comandante de la plaza de San Sebastián.

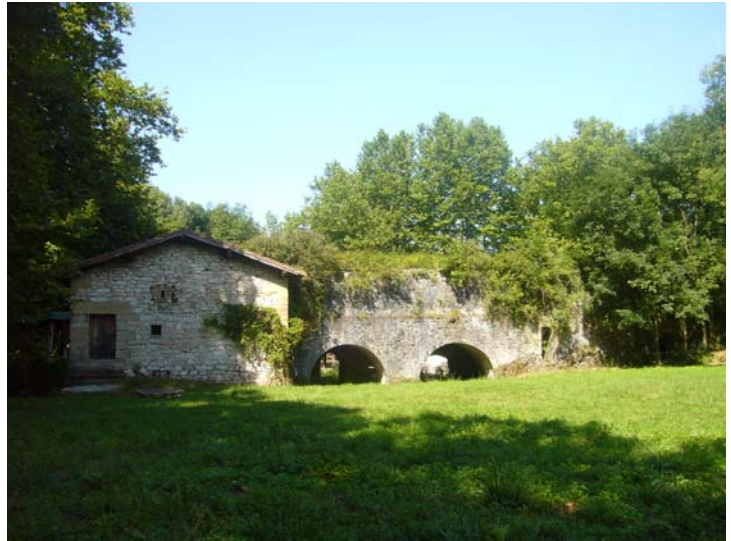
Avenida de Jaizubia, nº 1y Barrio Anaka, nº 10 y 11

Estado de conservación bueno. Los restos conservados de los canales, presa y molino se encuentran en condiciones aceptables. La ferrería presenta una conservación más deficiente que los anteriores, presentando elementos de madera (alero, balcón) con evidentes signos de degradación, así como en la urbanización circundante. En este momento la zona carece de aparcamientos claramente señalizados.

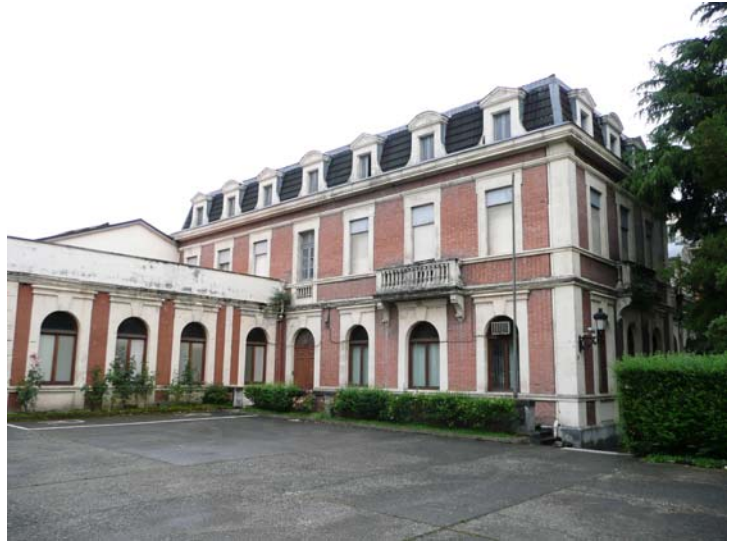
Aduana Kalea, 16

Edificio que consta de planta baja, primera y bajocubierta amansardada. Los huecos de la planta baja están rematados por arcos de medio punto. Los de la planta principal son rectangulares. La cornisa del edificio es de vuelo escaso. La planta bajocubierta presenta huecos rectangulares, coronados con frontones semicirculares y triangulares alternos. La fachada presenta los paños entre huecos de ladrillo caravista, con las esquinas, recercos de huecos, cintas de forjado, cornisas y balcones realizados en piedra caliza blanca. La cubierta es de teja gris.

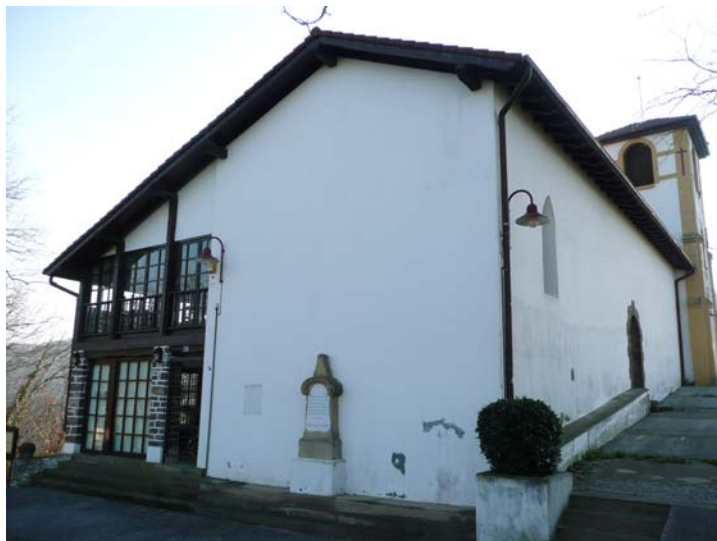
Barrio Behobia, 26

Ermita construida para conmemorar la Batalla de San Martzial en 1522. Fue destruida en 1796 y reconstruida en 1804. Está situada en lo alto del monte del mismo nombre, es una referencia fundamental en las fiestas de la villa. El cuerpo principal tiene muros de mampostería y tiene cubierta a dos aguas. A él queda adosada la torre por su lado oeste así como un cuerpo lateral que hace las veces de restaurante en su lado sur.

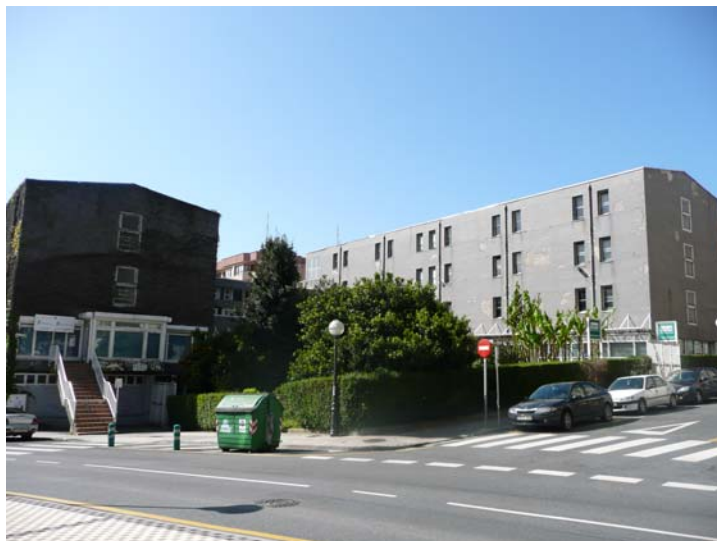
Bartolomé de Urdinso Kalea, 2

Pertenece al Ministerio de Economía y Hacienda y alberga oficinas. Estado de conservación deficiente.

- Edificio de arquitectura sobresaliente que, si bien se conserva volumétricamente como en origen, presencia una notable carencia de mantenimiento, dando lugar a una imagen degradada del mismo.

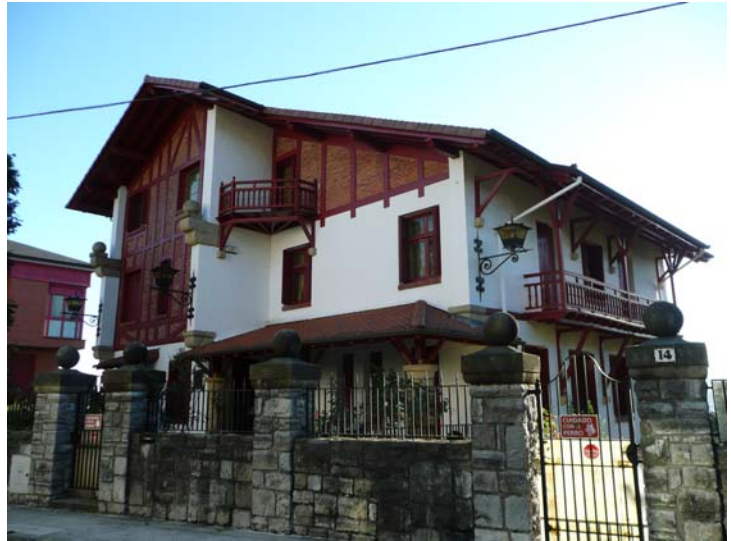
Calle Gudari, nº 4

Edificio de 3 alturas hacia Gudari Kalea y 4 alturas hacia el jardín trasero debido a la orografía del terreno. Tiene cubierta a dos aguas y caballete perpendicular a la fachada. Corresponde al estilo de principios de siglo XX que trataba de recuperar un estilo regional. Presenta una construcción asimétrica. Fue construida con muros de mampostería y estructura interior de madera. Destaca la gran cubierta que define el volumen del edificio.

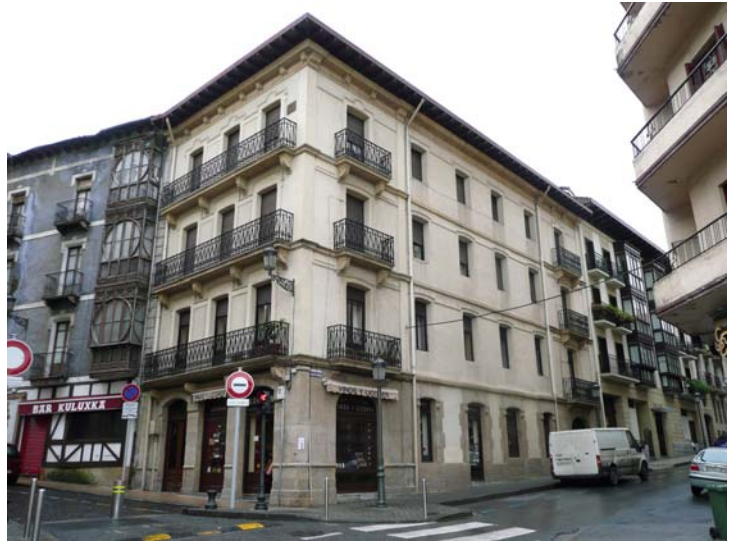
Calle Fueros, nº 5

Edificio de viviendas de 4 alturas y situado en la esquina entre Foru Karrika y Legia Karrika. De la construcción original sólo queda la planta baja siendo reconstruido en 1939. Tiene una composición de fachada muy ordenada a base de huecos verticales y líneas horizontales, respondiendo a la tradición neoclásica, y adquiere importancia la esquina con sus balcones corridos y herrerías.

Estado de conservación bueno.

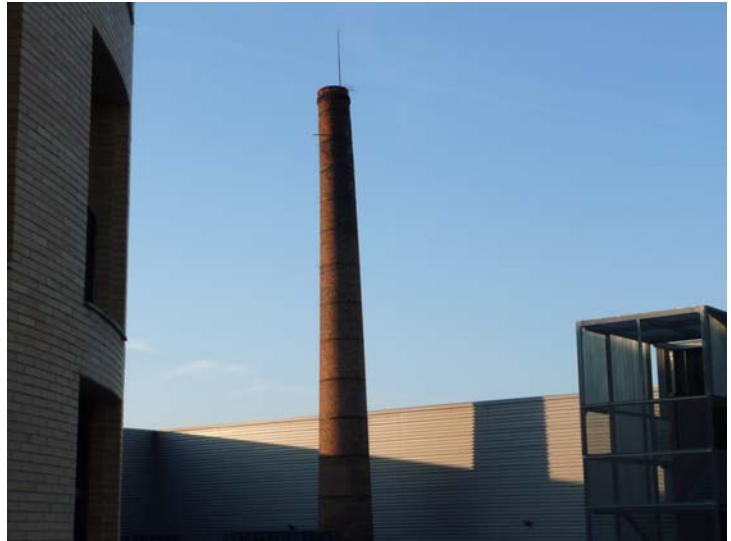
Juan Thalamás Labandibar Kalea, 29

Chimenea de gran altura de volumen troncocónico y realizada en ladrillo visto que quedó consolidada en el desarrollo del ámbito Fosfarrera, como reminiscencia de la industria existente anteriormente.

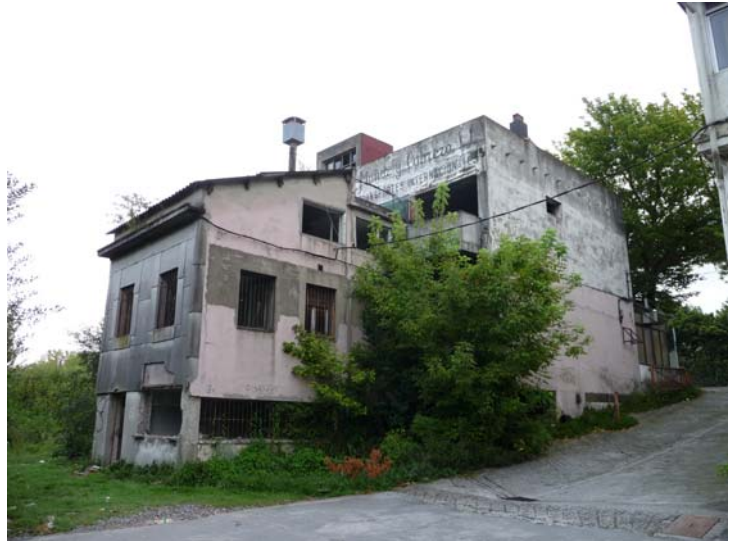
Iparralde Hiribidea / Avenida Iparralde, 35-37

Este edificio fue la casa-taller de los escultores Oteiza y Basterretxea. En el proyecto inicial el edificio era un contenedor, una caja sobre pilotes, con espacios abiertos y luz natural en todas las estancias. Posteriormente Oteiza y Basterretxea modularon los huecos de otra forma, se ganó la zotea y se perfiló el volumen añadido del laboratorio de tizas. El resultado fue una casa con los rasgos de los inicios del movimiento moderno.

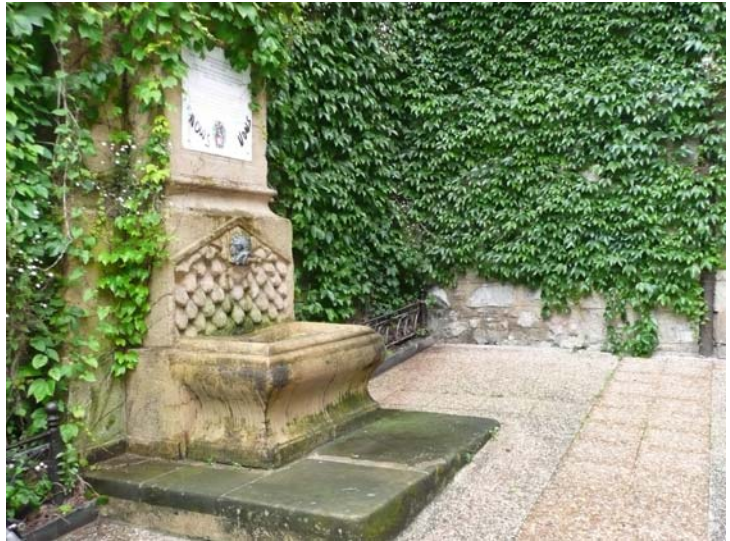
Muro del Ayuntamiento, Jesus Karrika.

Fuente realizada en sillería de arenisca y situada en la trasera del Ayuntamiento hacia IJesus karrika / Calle Jesús, en la zona donde se ensancha la calle.

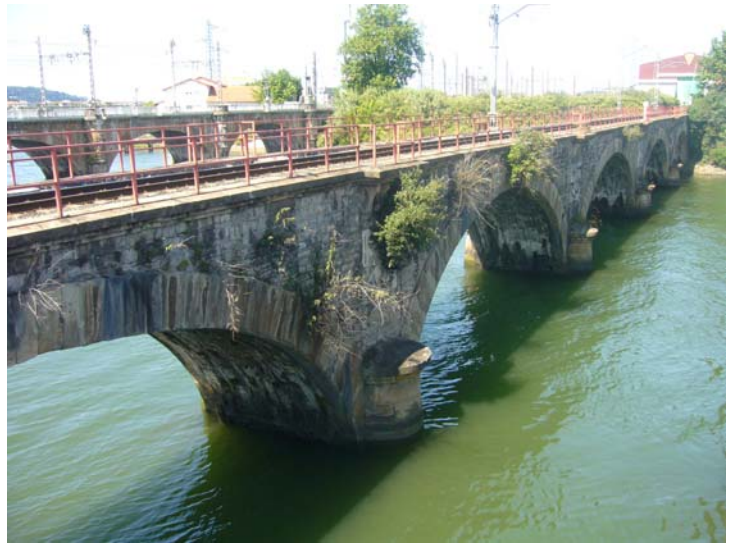
Puente sobre el Río Bidasoa que une Hendaia con Irun a la altura de Santiago. Está conformado por cinco ojos cuyos arcos adovelados son de sillería al igual que los apoyos sobre el lecho del río. El resto de los muros desde los arcos hasta el tablero superior es de mampostería.

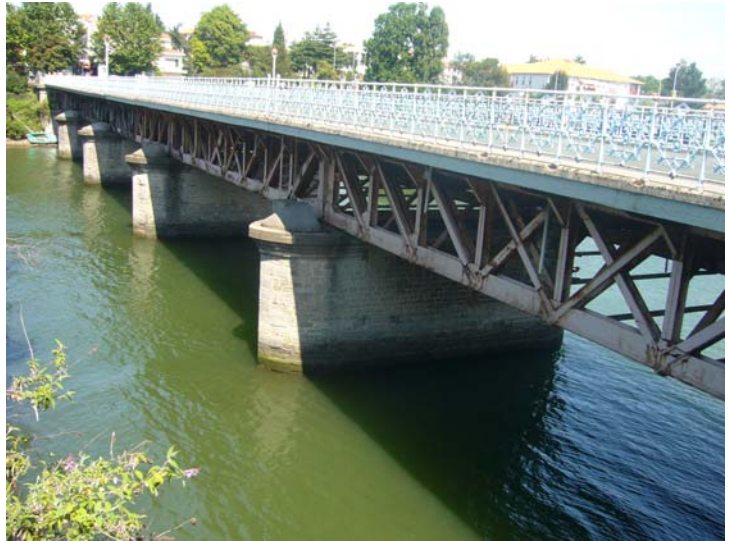
Puente sobre el Río Bidasoa que une Hendaia con Irun a la altura de Santiago. En 1910 se aprobó el proyecto de construcción. El apoyo en el lecho del río se hace a través de 6 muros de piedra. Sobre ellos se sitúa una estructura de vigas metálicas sobre la que descansa el tablero superior donde es de destacar la barandilla de hierro forjado. Hoy en día es peatonal.

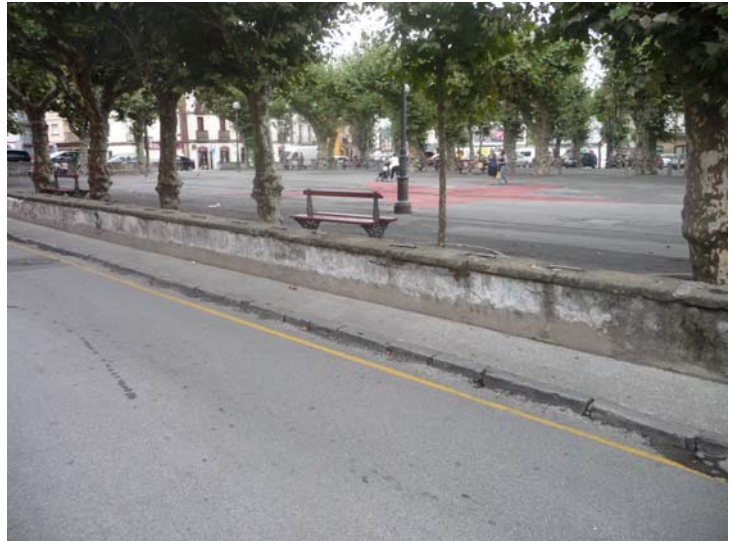
Urdanibia Plaza

Pretil existente en Urdanibia Plaza/Plaza de Urdanibia delimitando el espacio de estancia por sus lados Norte, Sur y Oeste del vial circundante. En puntos concretos el pretil acoge una fuente así como una pila de agua. Tiene una altura variable pero que no excede de unos 70 cm. desde la plaza interior. La base es de mampostería y está rematada en su parte superior por grandes piezas de piedra cosidas con grapas de hierro.

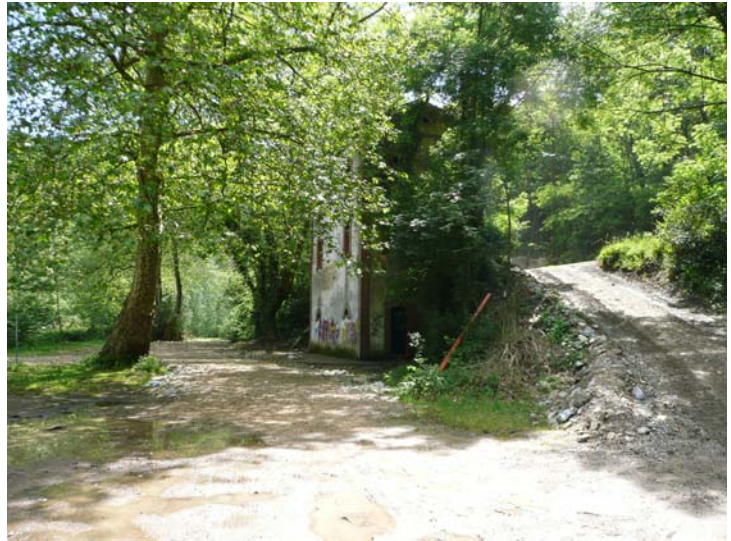
Barrio Bidasoa, nº 37

El 23 de marzo de 1.887 se aprueba el proyecto de construcción de un ferrocarril de uso particular para la sociedad Bidasoa Railway and Mines, Co. Ltd. El 24 de diciembre de 1.888 la compañía consigue la concesión definitiva de la línea. En un principio el proyecto señalaba que se establecerían estaciones y cargaderos de mineral en Irun y Endarlatsa. El 22 de junio de 1.889 la compañía solicita la licencia de edificación de una casa de PB+1 para el guarda del Plano Inclinado en el paraje denominado "Erroizenea" donde se realizaba el transbordo de minerales procedentes de la mina de San Fernando. Tras la modificación de las vías mineras realizada por la Compañía de las Minas de Irun y Lesaca, S.A., perdió su primitiva función, pero con la prolongación de la línea a Elizondo fue habilitada como apeadero y vivienda para el capataz de la 2ª brigada de vías y obras.

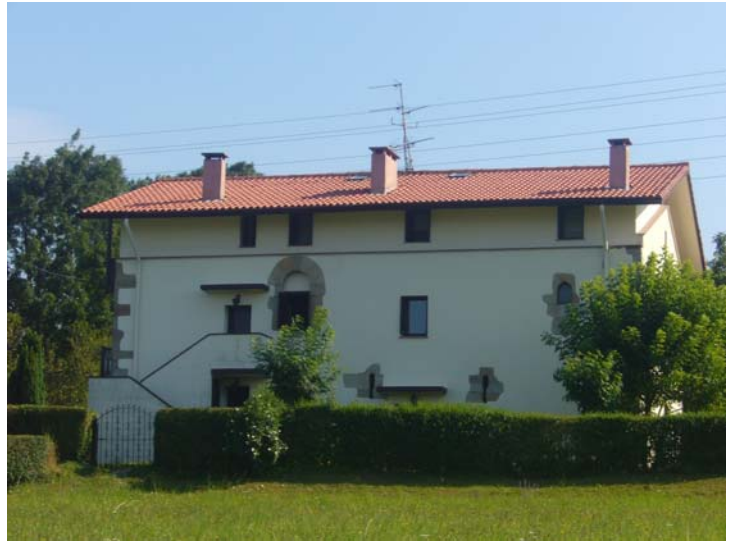
Elizatzxo Hiribidea / Avenida de Elizatzxo, 43

Edificio de planta rectangular, dos alturas y bajocubierta, con cubierta a dos aguas, que ha sido recientemente remodelado. Las paredes perimetrales son de mampostería y tanto los esquinales como los recercos de los huecos previos a la remodelación son de sillería. En la fachada norte presenta dos aspilleras en planta baja y una puerta con arco adovelado en planta primera que le dan un carácter defensivo.

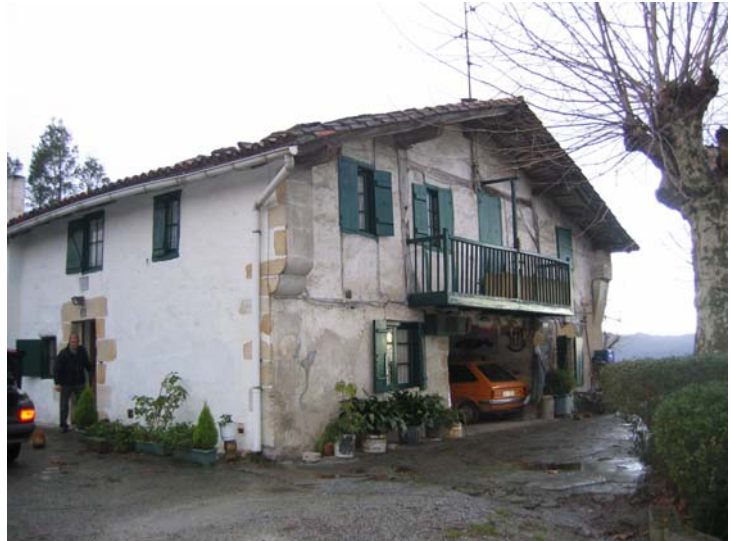
Barrio Lapitze, 25

Edificio de planta rectangular con cubierta a dos aguas y caballete perpendicular a la fachada. Construido con muros perimetrales de mampostería. En cuanto a la fachada principal, los vanos de la planta baja están realizados en sillería arenisca y la planta alta está realizada con entramado de madera. Es de destacar en el muro lateral sur el vuelo bilobulado de sillería. En el otro lateral no existe.

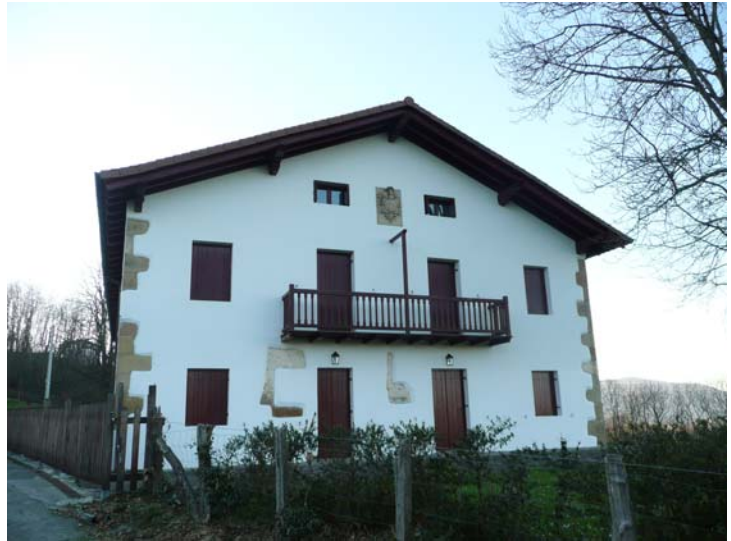
Barrio Olaberria D, nº 12

Edificio de dos alturas y bajocubierto situado en el alto de Iparragirre al sur de la autopista en el Barrio de Lapitze. Tiene cubierta a dos aguas y caballete perpendicular a la fachada. Es un edificio de grandes proporciones cuyos muros perimetrales son de mampostería y los esquinales de sillería. Se advierte en la fachada que ha sido objeto de una reforma no hace muchos años en los que se abrieron nuevos huecos dejándose vistas algunas piezas de recercos de sillería en los paños ciegos. Tiene escudo en el eje de simetría de la fachada principal en la parte alta de la fachada.

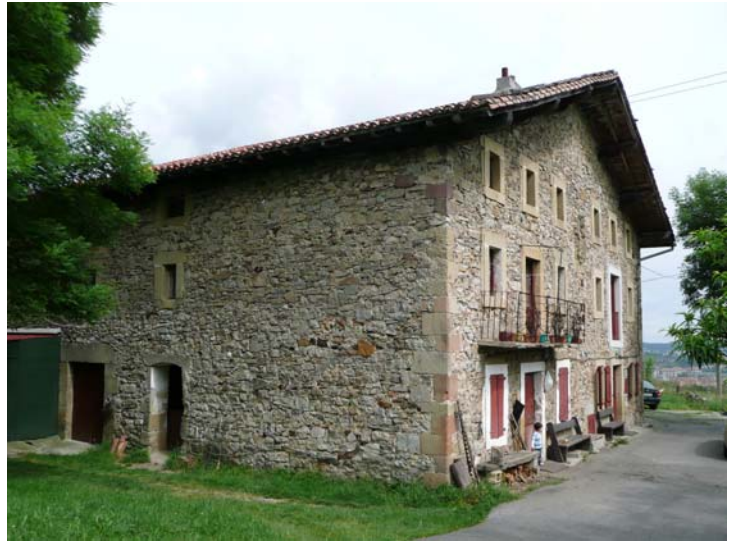
Barrio Lapitze, nº 19

Edificio de tres alturas situado en el alto del mismo nombre al sur de la autopista en el Barrio de Lapitze. Tiene cubierta a dos aguas y caballete perpendicular a la fachada. Es un edificio de grandes proporciones cuyos muros perimetrales son de mampostería vista, teniendo los esquinales y los recercos de los huecos de sillería. Tiene escudo en el eje de simetría de la fachada principal entre el segundo y tercer piso.

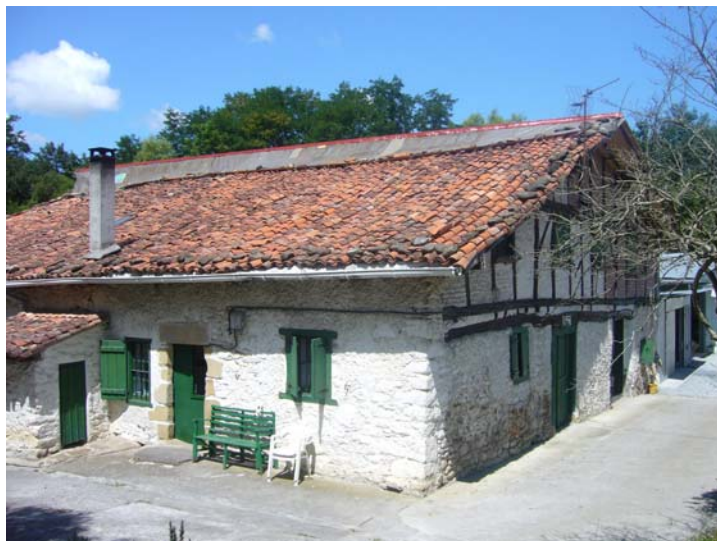
Barrio Lapitze, 5

Caserío situado en el Barrio de Lapitze, a escasos metros de la autopista, junto al Polígono industrial de Arretxe-Ugalde. Es un edificio de dos plantas y bajocubierta, con caballete perpendicular a la fachada principal. Ésta tiene mucha anchura, destacando en ella su entramado de madera. Las esquinas así como los recercos de los huecos en la planta baja son de sillería. Ha sufrido hace unos dos años modificaciones importantes y poco afortunadas en la mitad norte, que han desvirtuado su imagen original.

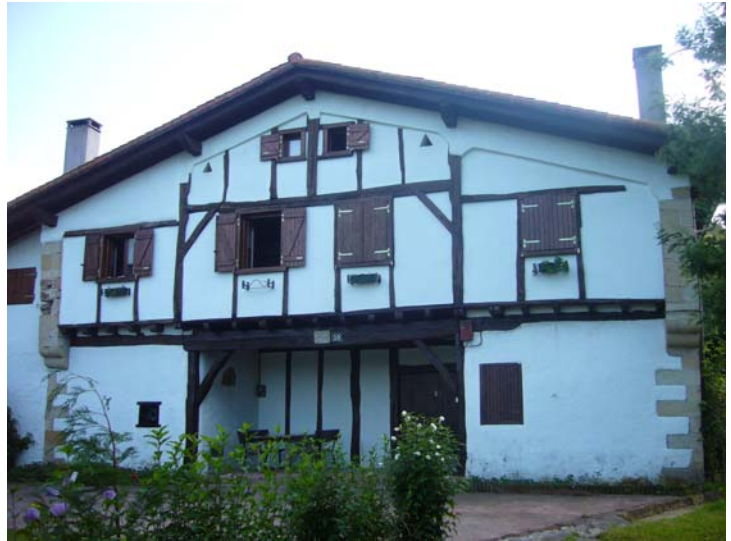
Barrio Meaka D, 58

Edificio de planta rectangular, distribuido en dos plantas y bajocubierto, con cubierta de hormigón a dos aguas y caballete perpendicular a la fachada principal. Situado en el interior del Valle de Ibarla en una zona alta cercana pero retirado de la Torre de Arantzate. Ha sido objeto de una restauración integral que ha mantenido la caja exterior del edificio, incluido el entramado de madera, y con ello la mayoría de sus características originales, aunque la aparición de la estructura de hormigón en la parte alta de la fachada principal desvirtuan su aspecto original.

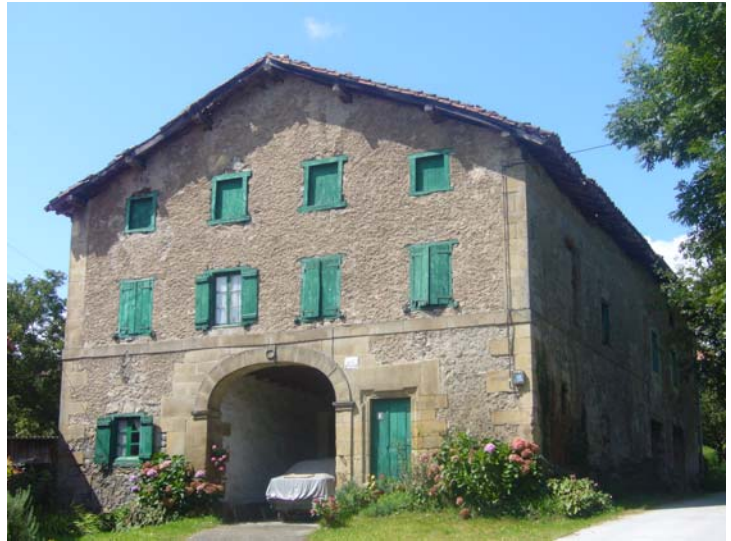
Barrio Meaka D, 8

Edificio situado en el Barrio de Meaka, a los pies del Alto de Ibaieta, en el primer punto donde antiguamente se estrechaba el brazo de mar que avanzaba hacia la Regata de Ibarrola. Posee planta rectangular y gran tamaño, distribuido en dos plantas y bajocubierta. Tiene cubierta de madera a dos aguas con caballete perpendicular a la fachada principal. Presenta una estructura perimetral de muros de mampostería con sillería en esquinales, en el recerco de vanos y en la platabanda que separa la planta baja de la primera planta en la fachada principal.

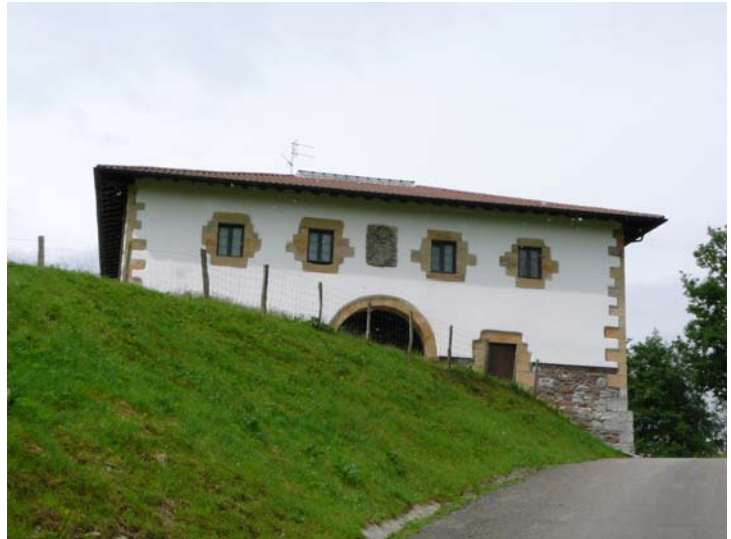
Barrio Olaberria D, nº 63

Edificio de dos alturas, con cubierta a cuatro aguas. Está construido con muros de mampostería, destacando en sillería los esquinales y los recercos de algunos vanos así como el arco de entrada en la fachada noreste, que domina el valle de Olaberria hacia Irun. Tiene un escudo de armas. Ha sido objeto de una rehabilitación integral rehaciéndose la estructura en hormigón y remodelando completamente la fachada posterior.

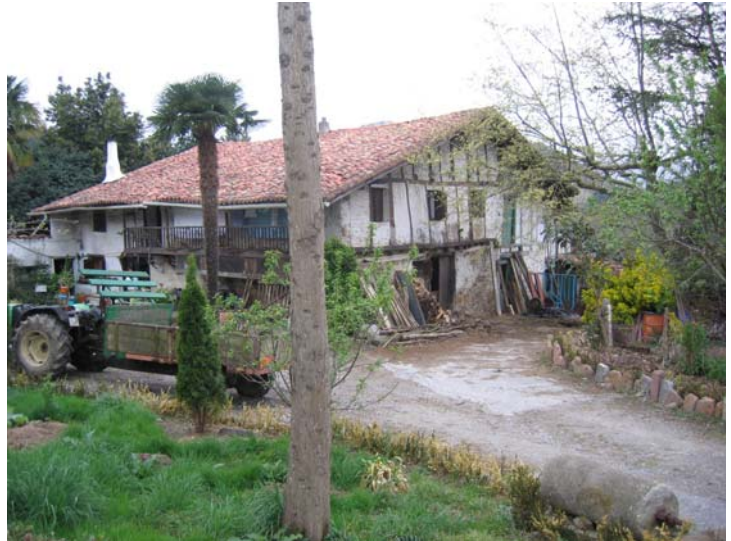
Barrio Olaberria D, 66

Edificio de dos alturas y bajocubierto, con cubierta a dos aguas y caballete perpendicular a la fachada principal (noreste). Los muros perimetrales son de mampostería siendo los esquinales de sillería arenisca. Bajo la misma cubierta dos aguas se distinguen dos construcciones diferenciadas por la discontinuidad en los forjados. Ambas construcciones presentan entramado de madera en la parte superior de la fachada principal.

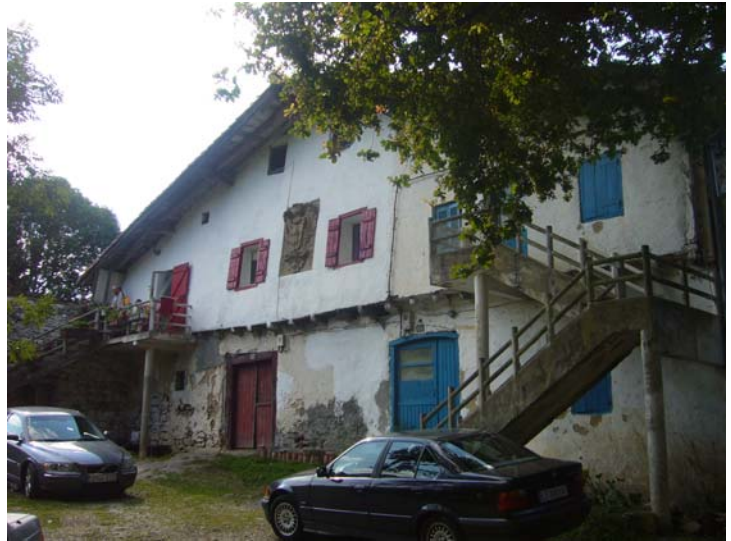
Barrio Olaberria D, 65 y 67

Caserío situado en un promontorio que domina el Valle de Olaberria. Destacan sus grandes proporciones. Posee planta rectangular y está distribuido en dos plantas y bajocubierta. Tiene cubierta de madera a dos aguas con caballete perpendicular a la fachada principal. Presenta estructura perimetral de muros de mampostería con sillería en esquinales y en el recerco de algunos vanos. Presenta diversos elementos, como escaleras de hormigón, anexas a la fachada principal, que desvirtúan su aspecto original. Dicha fachada presenta entramado de madera el cual queda oculto tras un raseo de mortero.

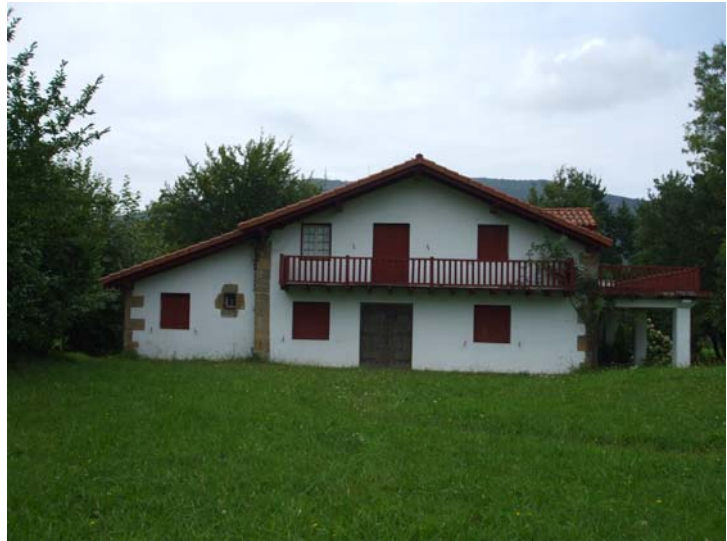
Barrio Katea/Ventas, nº 97

Edificio situado en el Barrio de Katea/Ventas, en la colina a la que da nombre (Zabaletako Gaina). Ya aparece citado en 1.580 y en el compendio de Isasti de 1.625 aparece como casa solariega. Posee planta rectangular de gran tamaño, fruto de las ampliaciones que ha sufrido la original. Está distribuido en dos plantas. Tiene cubierta de madera a dos aguas con caballete perpendicular a la fachada principal. El cuerpo principal presenta una estructura perimetral de muros de mampostería con sillería en esquinales y en el recerco de algunos vanos de la fachada trasera. Los cuerpos laterales son añadidos posteriores, estando construido el del Sur con los mismos criterios que el cuerpo principal y el del Norte con estructura de hormigón.

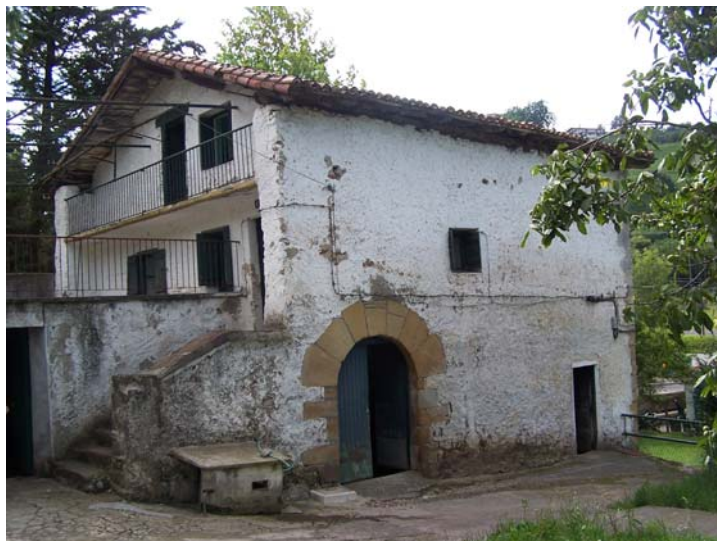
Barrio Olaberria I, 45

Edificio de planta casi cuadrada y cubierta a dos aguas, que se sitúa en el Barrio de Olaberria, en las inmediaciones del Caserío Igiñiz y del Molino de Aranburu.. Es un edificio de pequeñas dimensiones de dos plantas y bajocubierta. Tiene cubierta de madera a dos aguas con caballete perpendicular a la fachada principal. Los muros perimetrales son de mampostería y los esquinales y el arco adovelado existente en la fachada este de planta baja son de sillería. La fachada sur, que es donde existe mayor cantidad de huecos, está protegida por la prolongación de los muros laterales. El edificio, a día de hoy, presenta gran cantidad de cuerpos anexos que desvirtúan la imagen original.

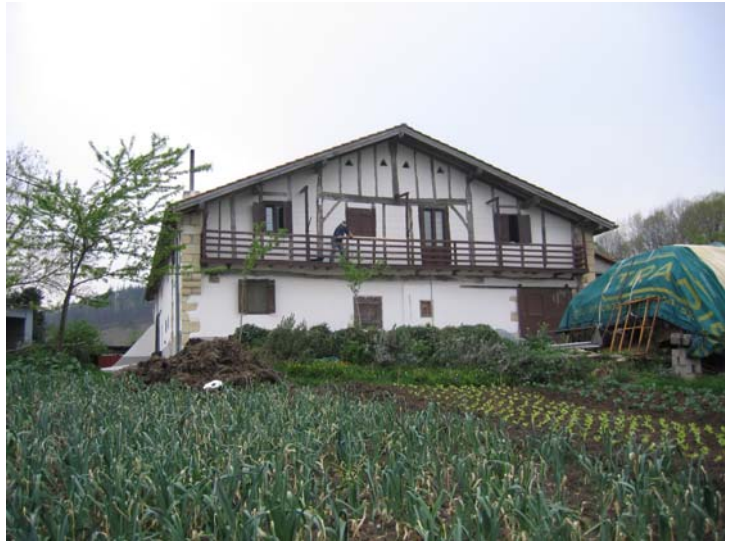
Barrio Olaberria D, 78

Caserío de planta rectangular y gran tamaño, situado en el interior del Barrio de Olaberria en una zona relativamente alta que domina el paraje de Urune. El edificio destaca por su fachada principal con entramado de madera y detalles trilobulados en los esquinales. Presenta una estructura perimetral de muros de mampostería con sillería en esquinales y en el recerco de algunos vanos.

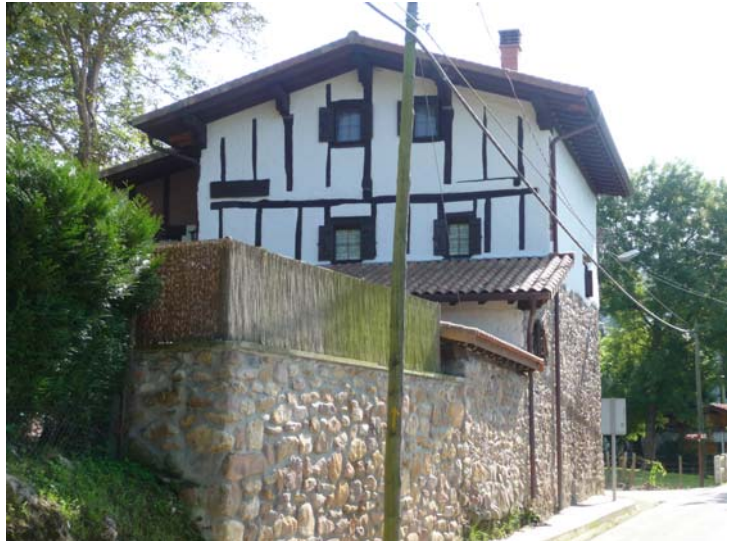
Barrio Olaberria I, 43

Edificio de dos alturas y bajocubierta, situado a pie de carretera de Olaberria, con cubierta a dos aguas y caballete perpendicular a la fachada principal, que mira al noreste. Dicha fachada presenta entramado de madera en las plantas superiores. El resto del cubo perimetral es de mampostería de piedra rojiza rodada.

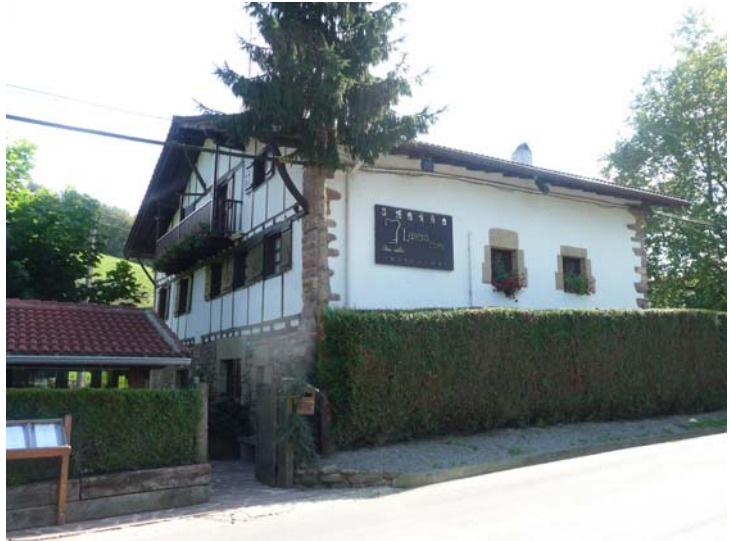
Barrio Olaberria I, 43

Edificio situado entre los caseríos Pedroenea y Beltranenea en el Valle de Olaberria. Consta de dos alturas y bajocubierta, y caballete perpendicular a la fachada. Al igual que su vecino Pedroenea los muros perimetrales son de mampostería de piedra rojiza rodada y presenta un entramado de madera en las plantas superiores de la fachada principal.

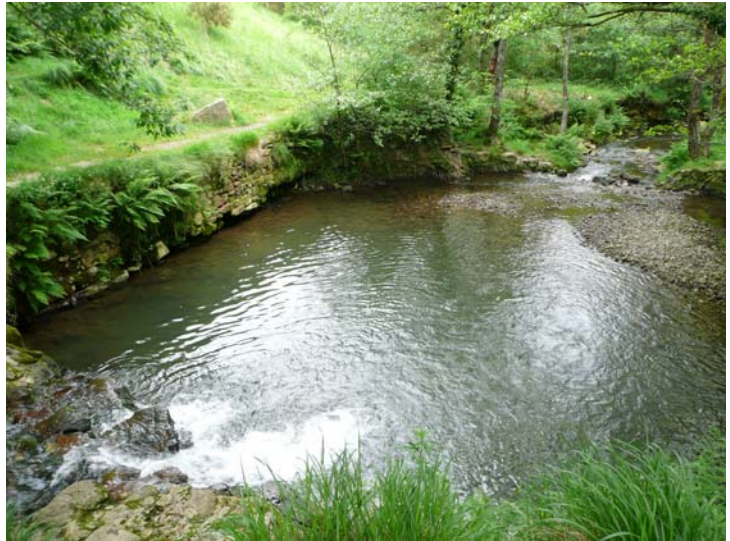
Lavadero de mineral, construido en la regata de Olakineta, a 225 m. del caserío del mismo nombre. Está compuesto por una presa de constención y a ella se adhiere el lavadero propiamente dicho. En la actualidad ambos aparecen parcialmente conservados debido al efecto destructivo de la regata. La presa es de las del tipo de gravedad, de grandes proporciones, realizada en mampostería, con gran número de cantos y trozos de mineral, unidos con una argamasa muy compacta. Presenta unas dimensiones de 28,40 m. de longitud por 3,20 m. de anchura media. Aguas abajo se dispuso una zapata corrida que sobresalía 0,70 m. para contrarrestar el empuje interior. El recinto contenedor de agua tiene forma de rectángulo irregular de aproximadamente 15 x 12 m. y 1 m. de fondo. Está realizado con sillares de piedra arenisca y mampostería, similar a la de la presa. Este tipo de lavaderos son muy habituales en los complejos mineros de cierta relevancia y su función consistía básicamente en el lavado de los minerales tras su trituración para quitarles el lodo y depurarlos, mediante decantación. La fecha de construcción es desconocida, pero a juzgar por los indicios sería de finales del XIX.

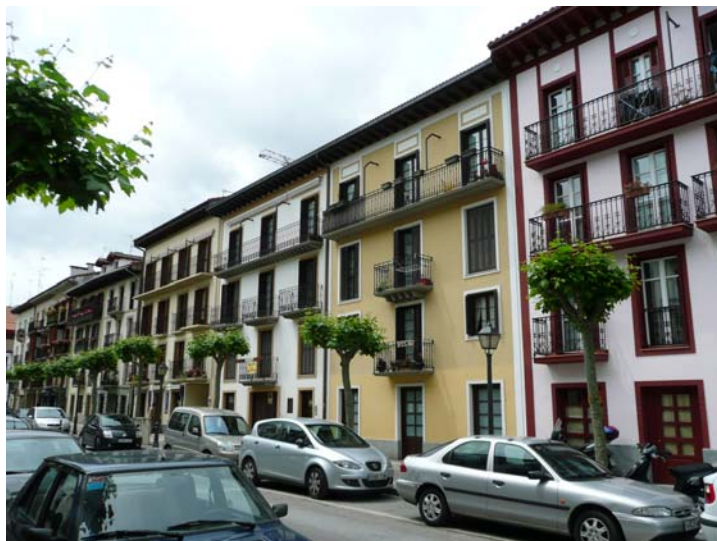
Santiago Karrika / Calle Santiago, 29

En 1993, tras la intervención en Calle Santiago / Santiago Karrika se llevan a cabo unos sondeos de valoración en el solar nº29 de la citada calle. Se efectúa una cata de dimensiones aproximadas de 4x3 m., apareciendo a 1,60 m. vestigios de época romana. Tras la eliminación de un primer nivel de terreno orgánico superficial se registró un estrato de arcilla al que le sucedía una capa de limo gris con una potencia de 32 cm., en el que se recogieron pequeños fragmentos de sigillata. Dicho limo cubría una estructura formada por seis vigas de sección cuadrangular con una anchura variable entre 12 y 20 cm. y orientación Norte que asentaban a su vez sobre un nivel inferior también de madera. En 1998, con anterioridad a la edificación del solar y, aunque el nuevo edificio no proyectaba la construcción de sótanos, se procedió a ampliar los sondeos llevados a cabo en 1993, dando las nuevas catas idénticos resultados a los obtenidos en años precedentes. Se localizaron estructuras de madera con fisonomía semejante, y la misma alineación que los vestigios excavados en Santiago Karrika, pudiendo decir que la estructura surgida en este solar se relaciona con dicho complejo portuario.

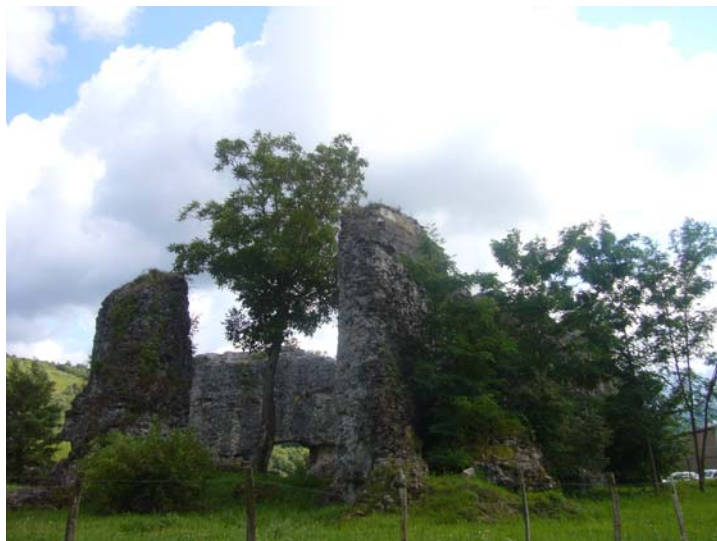
Gazteluzar Ibilbidea / Paseo Gazteluzar, 3

Se trata de una construcción militar del siglo XVI. Hoy en día de la Fortaleza de Gazteluzar únicamente quedan las ruinas. Sólo se conservan parte de los muros de la estructura interna del castillo y la traza de alguno de sus bastiones que remataban las esquinas. Tenía forma triangular, con un cubo en cada uno de sus ángulos, y una torre en uno de ellas. Se trataba de una construcción de gran consistencia. La antigua fortaleza se sitúa en una colina desde cuya cumbre se domina el barrio de Behobia y el estratégico Vado del Bidasoa, que sirve de frontera natural entre Francia y España. Su construcción data de una Real Cédula, dada el 21 de noviembre de 1512, por el rey Fernando el Católico. Se decide derribar en 1539, por Orden de Carlos V, pues opinaba que era más favorable al enemigo. Se reconstruye en 1719 y parece que fue esta la última ocasión que se utilizó esta fortaleza para la defensa de esta parte de la frontera, aunque es probable que sus ruinas sirvieran de abrigo y defensa durante las posteriores guerras de la Convención, Independencia y Carlistas.

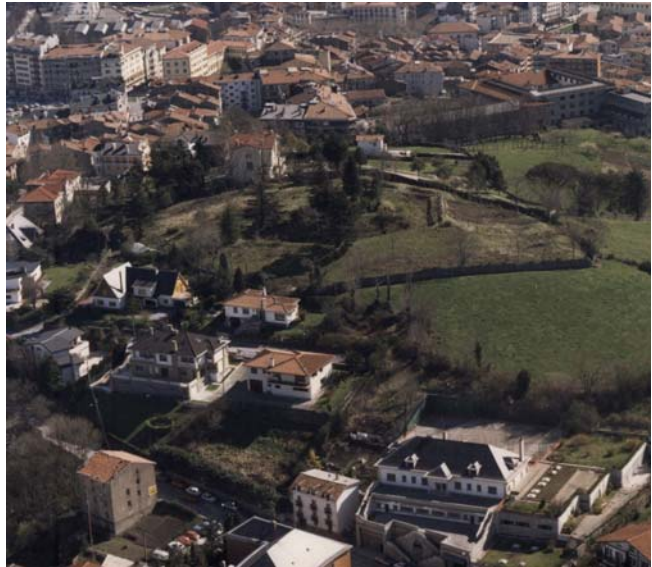
Alto de Olazabal

Pequeño fuerte situado en el Alto de Olazabal, desde donde se domina la ciudad y la calzada que unía Irán con el resto de la provincia. Aparece citado a finales del siglo XVIII, desempeñando un papel importante en la 2ª Guerra Carlista. Tenía planta hexagonal regular, con dos pequeños salientes y 8 grandes troneras. Presentaba un foso que se salvaba mediante un puente levadizo.

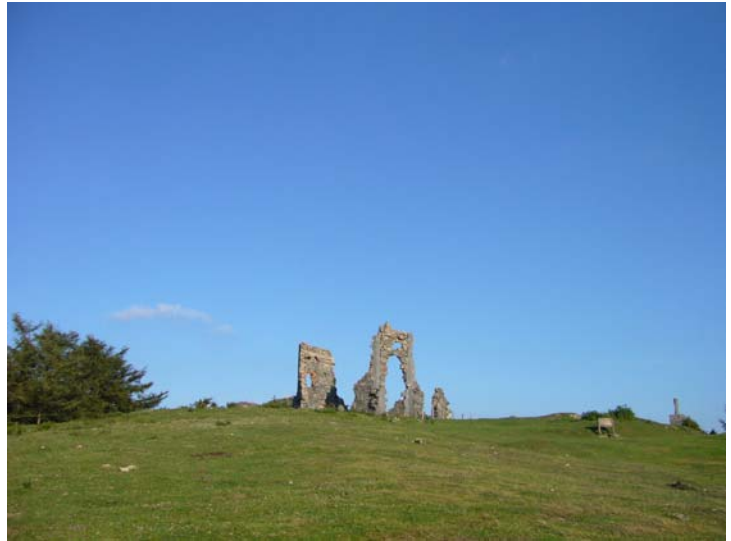
Parque Natural de Aiako Harria

Resto de un fuerte construido entre 1874 y 1880 para la defensa en la cima del monte Pagogaña, después de la II Guerra Carlista, aunque nunca llegó a completarse. Se puede observar su planta en forma de cruz, con un núcleo central de planta cuadrada, las esquinas en chaflán y muros de mampostería a la vista con pequeño zócalo saliente hasta la altura del piso. Presenta un foso perimetral, aún cuando dos alas y el foso se encuentran totalmente cubiertos por hierba.

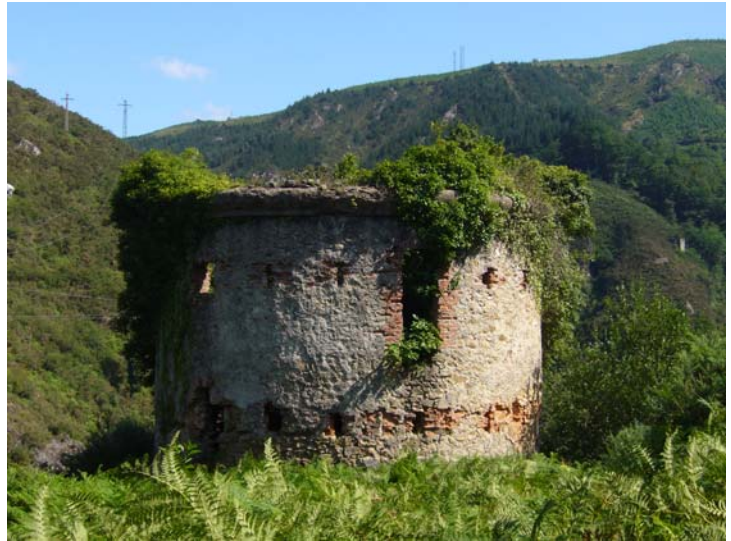
Sobre el Río Bidasoa en Endarlatsa

Se sitúa en el límite de las provincias de Gipuzkoa y Navarra, próximo a la confluencia de los ríos Bidasoa y Endara, formando parte de la línea Pagogaña-Endarlatsa. Es un torreón de vigilancia, realizado por las tropas liberales durante las guerras carlistas, aprovechando el punto estratégico de las fronteras. Presenta planta circular de 8,60 m. aproximadamente de diámetro interior, muros de mampostería en el zócalo, y el resto de ladrillo macizo con un espesor de muros de 0,50 m. En la fachada exterior presenta 2 coronas de troneras, a diferente altura, pequeñas ventanas de arco de medio punto, realizadas en ladrillo. Actualmente está desmochada.

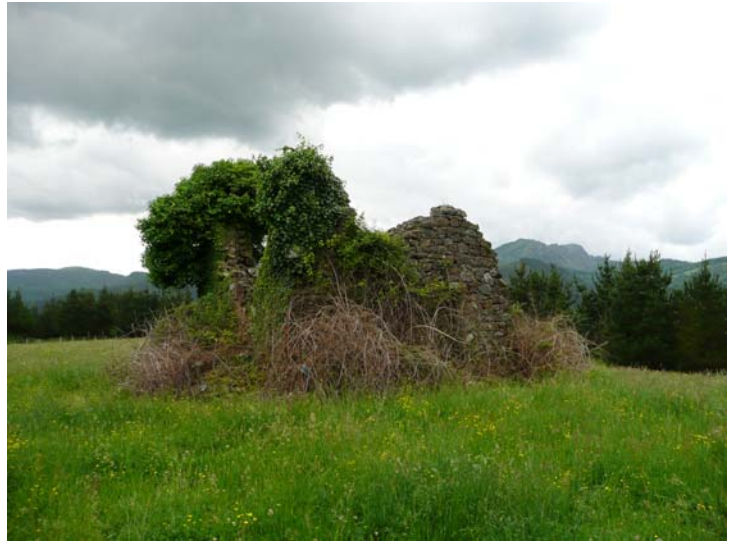
En lo alto del Monte Zubeltzu

Torreón de vigilancia, de planta cuadrada de 5,85 m. de lado situado en la cima del Monte Zubeltzu, realizado por las tropas liberales en 1850, durante la II Guerra Carlista. Popularmente llamado la "Almena de Arana". Construido en mampostería, con argamasa, con un muro de 0,85 m. de anchura y en las esquinas sillares de arenisca. Presenta el hueco más grande orientado hacia Aiako Harria y en las demás fachadas troneras abocinadas. Actualmente se encuentra en estado de ruina.

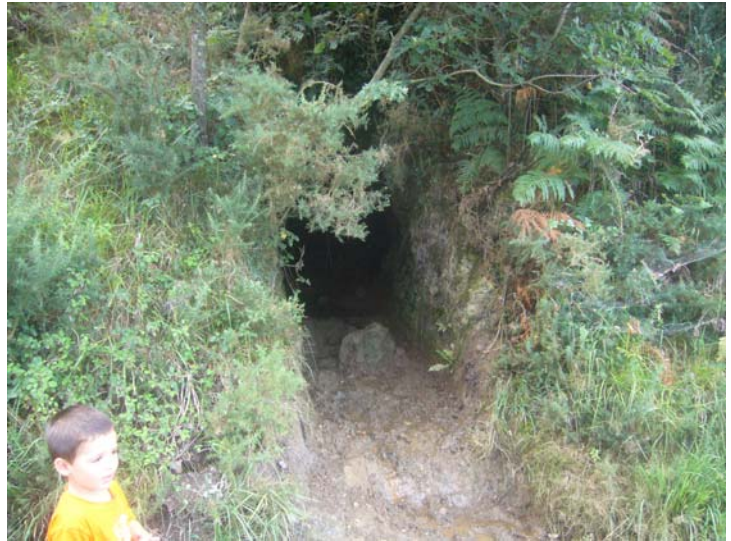
Cerca del Caserío Altamira

La Mina de Altamira I se sitúa en el Barrio de Lapitze, junto al Caserío Altamira, en la ladera E del Monte Zubeltzu. Esta mina junto con las minas de Zubeltzu, Olakineta y Elatzeta, forman el Conjunto Minero de San Nartziso. La galería de Altamira I es una mina de largo recorrido, explotada a lo largo de este siglo sobre labores antiguas. De la explotación romana únicamente se han conservado 24 m. de galería, situándose en el acceso de la misma. En este recorrido están presentes las huellas del trabajo romano, con la característica sección abovedada, huellas del uso de la punterola en las paredes, además de los característicos huecos de lucerna, un total de doce pequeñas repisas para colocar las lámparas de iluminación.

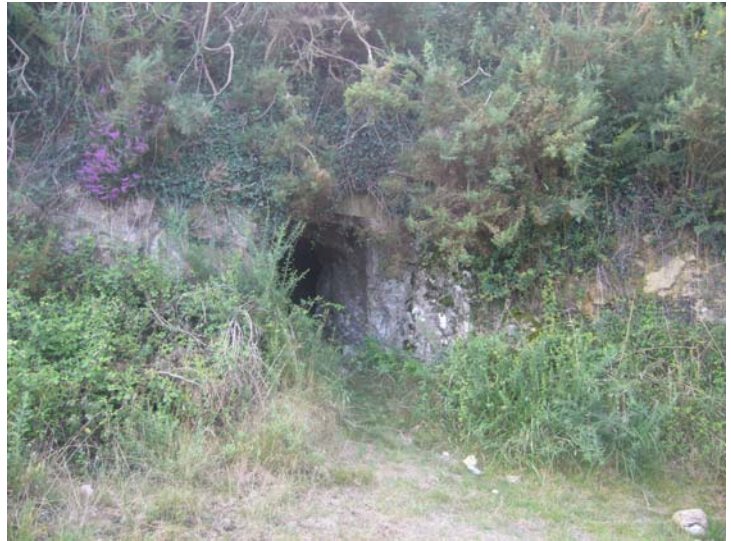
Cerca del Caserío Altamira

La Mina de Altamira II se sitúa en el Barrio de Lapitze, junto al Caserío Altamira, en la ladera E del monte Zubeltzu. Se trata de una galería que se cierra a los 10 m. de la entrada con un derrumbre. Presenta sección abovedada y en el recorrido de la galería se localizan un total de 5 huecos de lucerna.

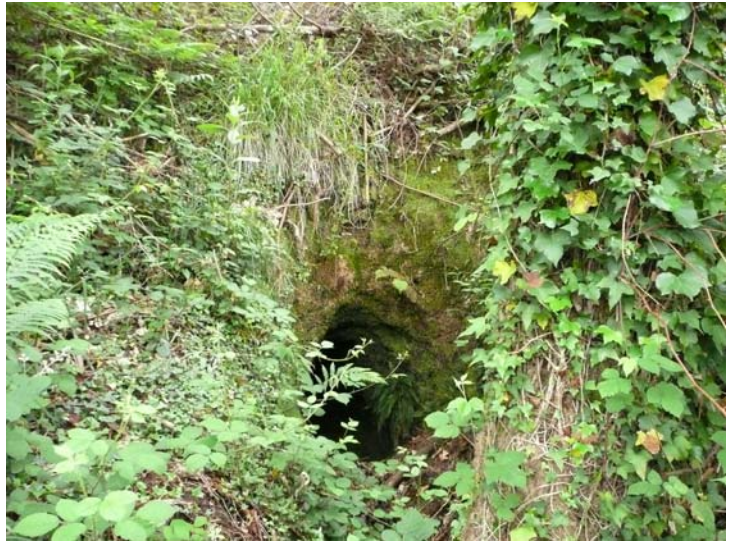
Cerca del Caserío Belbio

Galería de mina romana situada dentro del Coto minero de Belbio que fue descubierta dentro de las campañas de prospección de 1998. Por sus características formales se incluye dentro de los testimonios romanos presentando en gran parte de la mina secciones abovedadas y estando alterada en parte del recorrido por trabajos modernos.

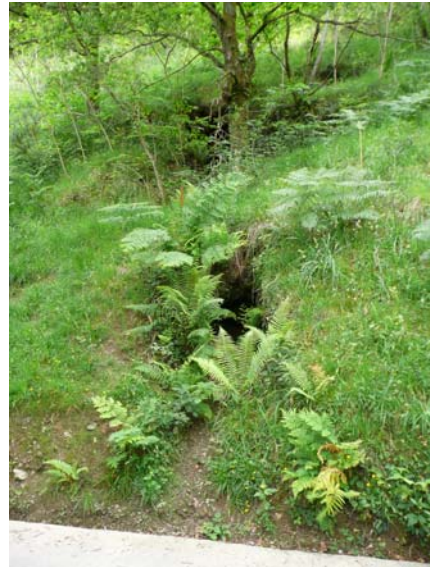
Cerca del Caserío Olakineta

Galería de 35 m. de recorrido total, con 3 accesos. Uno de ellos se produce en galería descendente de 7 m. de longitud y es el único que mantiene las características trazas romanas. Una vez que confluyen las diferentes entradas se da paso a la zona no alterada que se prolonga hasta el final de la galería. En total tiene unos 11 m. de desarrollo. Durante 1998 se llevaron a cabo unas prospecciones dentro de la mina y en la plataforma de la entrada, pero solamente se hallaron restos de época moderna.

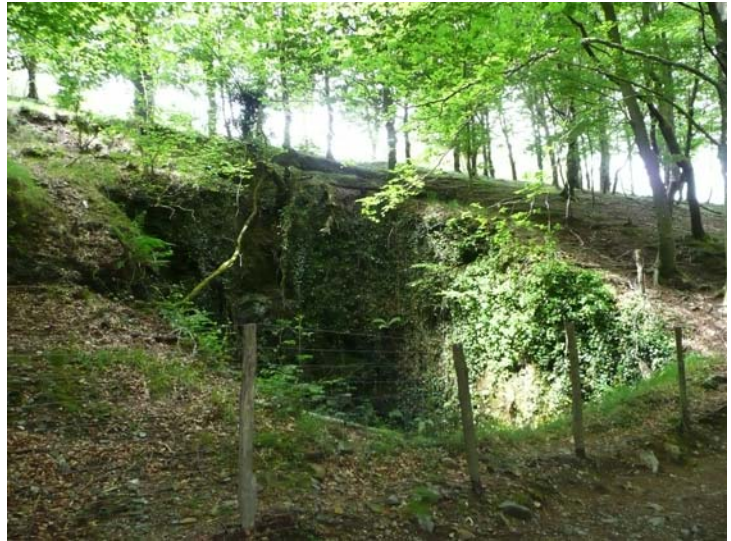
Parque Natural de Aiako Harria, cerca de Elurretxe

Nevero situado junto a la Cima Gorostiaga, tomando la pista que va desde el collado de Elurretxe hasta Armugarrieta. Se sitúa en la zona llamada Arburuko Gaina, a una altitud aproximada de 470 m. Se trata de un nevero de planta cuadrada y 5 m. de profundidad totalmente artificial. Parte de uno de sus muros, el norte, está derruido casi en su totalidad. El resto se encuentra cubierto de maleza. Su construcción data del siglo XVII, y se sabe que en 1882 aún estaba en uso. Cuando nevaba se recogía la nieve, se pisaba y se guardaba dentro de estas estructuras. Posteriormente en carromatos con compartimentos metálicos cubiertos de helechos, y se transportaban hasta Irun, Hondarribia y Hendaia para su venta.
