# PLAN GENERAL DE ORDENACIÓN URBANA DE IRUN

## DOCUMENTO C CATÁLOGO DE PATRIMONIO ARQUITECTÓNICO CATÁLOGO DE PATRIMONIO ARQUEOLÓGICO

NOVIEMBRE 2010

# **CATÁLOGO DEL PATRIMONIO HISTÓRICO CULTURAL MUNICIPAL DE IRUN**

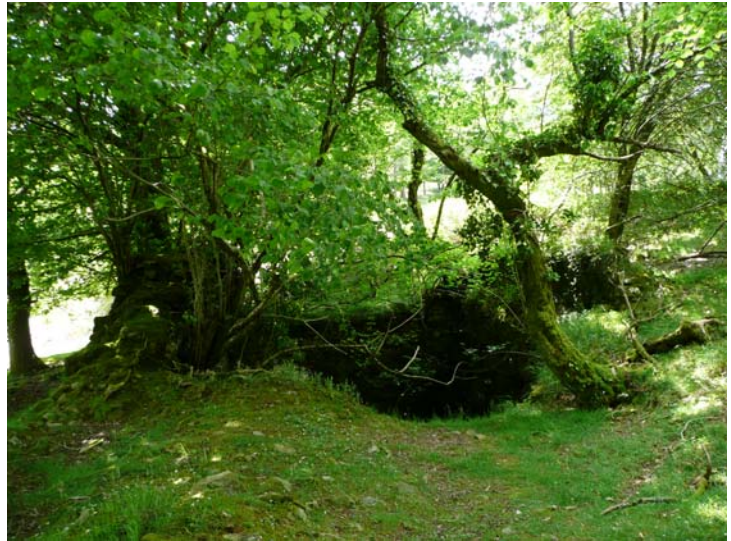
Parque Natural de Aiako Harria, cerca de Elurretxe

Este nevero se sitúa junto al collado de Elurretxe, junto al parking, al otro lado de la carretera frente a una torre de alta tensión. Se construye a mediados del siglo XVII, y se sabe que en 1882 aún estaba en funcionamiento. Se trata de una estructura de planta cuadrangular, de 5,30 x 6,50 m. que está excavada en la roca y rematada por muros de mampostería en sus dos últimos metros. Tiene aproximadamente 7 m. de altura total, estando sus muros bastante rotos y deteriorados. Actualmente el interior se encuentra en parte lleno de escombros.

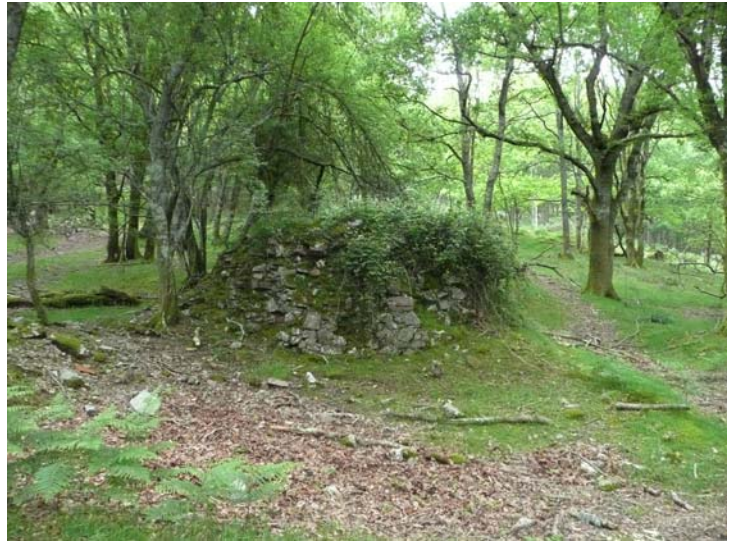
Parque Natural de Aiako Harria, cerca de Elurretxe

Nevero situado en la ladera E de Gorostiaga, cerca del collado de Elurretxe. Se localiza siguiendo una pista en dirección NE hasta llegar a una zona despejada. El nevero presenta planta cuadrada de 3,20 m. de lado, estando excavado en el terreno. Se observan restos de la falsa cúpula de cubierta, la cual presenta planta circular de 3 m. de diámetro, realizada en mampostería con mortero, hasta una altura de 1,60 m. y 0,70 m. de grosor de muro. La base se sitúa a 7 m. de profundidad, desde el suelo. Las paredes presentan unos agujeros donde asentarían vigas de madera que servirían por medio de poleas para alzar la nieve desde el interior. Cuando nevaba se recogía la nieve, se pisaba y se guardaba dentro de estas estructuras, posteriormente en carromatos metálicos cubiertos de helechos y se transportaba hasta los términos de Irun, Hondarribia y Hendaia para su venta. Actualmente el interior se encuentra lleno de basura y sus paredes cubiertas por maleza.
