PLAN GENERAL DE ORDENACIÓN URBANA DE IRUN

DOCUMENTO C CATÁLOGO DE PATRIMONIO ARQUITECTÓNICO CATÁLOGO DE PATRIMONIO ARQUEOLÓGICO

ENERO 2015

CATÁLOGO DEL PATRIMONIO HISTÓRICO CULTURAL MUNICIPAL DE IRUN

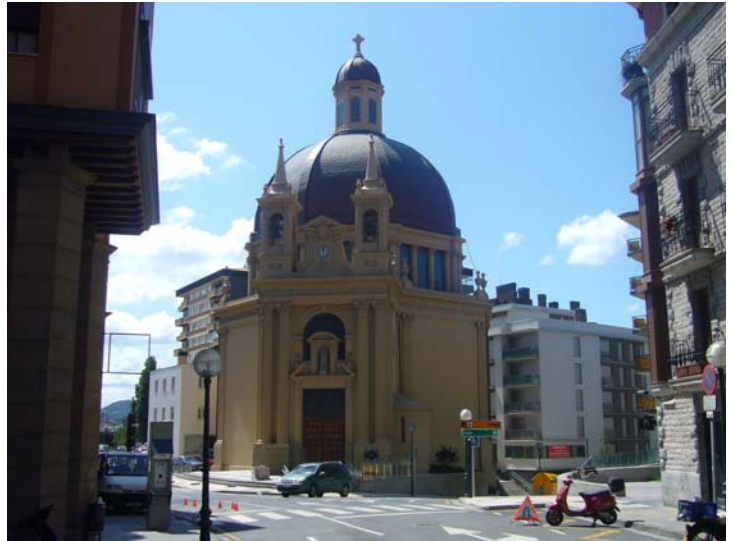
Geltokiko Kalea / Calle Estación, 24

Iglesia neobarroca de planta central. El edificio tiene un marcado carácter vertical con una cúpula rematada con una linterna. Recientemente se han realizado obras de rehabilitación completas eliminando el cuerpo trasero de las dependencias parroquiales y sustituyéndolo por otro diferente.

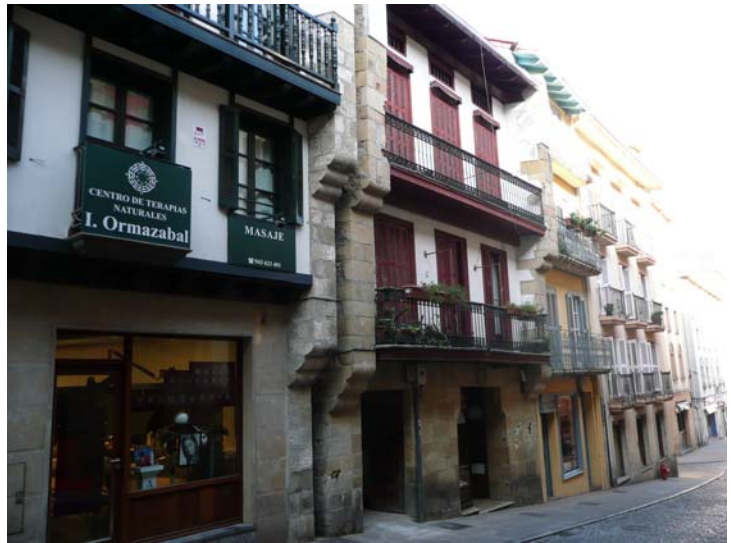
Karrika Nagusia / Calle Mayor, 8

Edificio entre medianeras de 3 alturas y bajocubierta situado en Karrika Nagusia / Calle Mayor que ocupa una parcela de lote gótico. Tiene cubierta de madera a dos aguas con caballete paralelo a la fachada principal. Los muros medianeros son de mampostería y los esquinales y la fachada principal de la planta baja de sillería. Cabe destacar los detalles trilobulados de los frentes de las medianeras y la decoración que presenta el recerco de uno de los huecos de planta baja.

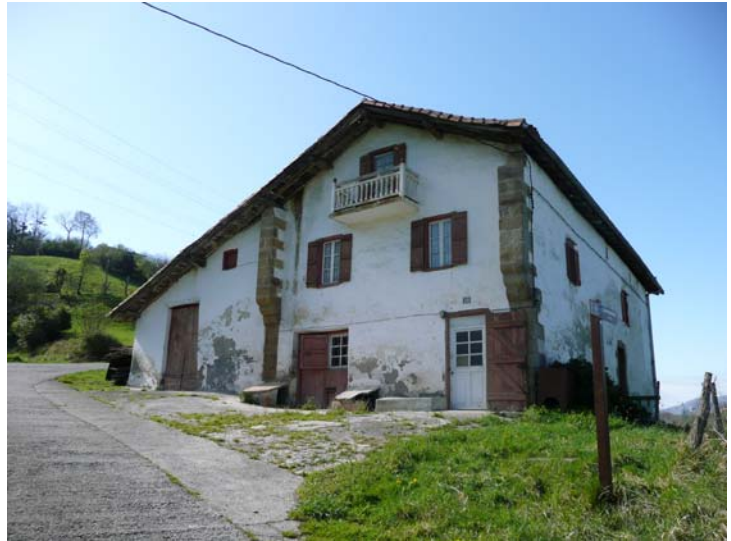
Barrio Behobia, nº 39

Edificio de planta rectangular, de dos plantas y bajocubierta situado al sur de la autopista en el Barrio de Behobia. Tiene cubierta a dos aguas con caballete perpendicular a la fachada. Presenta en el lado sur un añadido lateral al cuerpo principal. Los muros perimetrales son de mampostería y los esquinales de sillería de arenisca. En ellos aparecen detalles trilobulados.

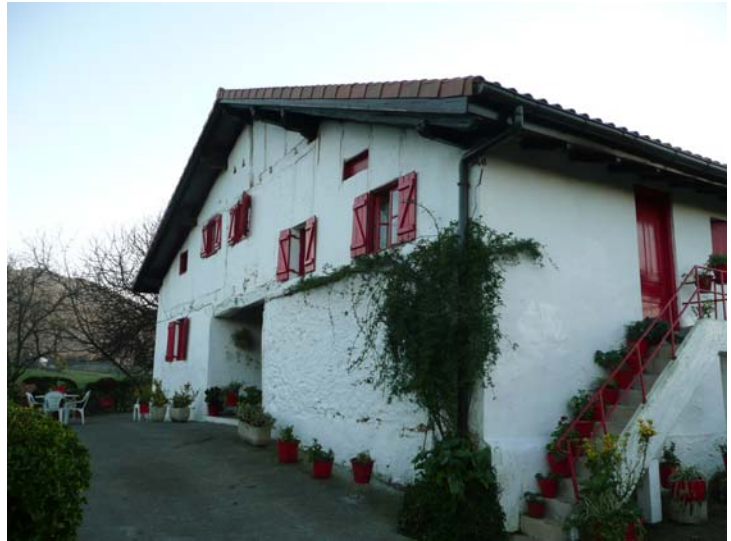
Barrio Meaka D, 32

Edificio de planta rectangular y tejado a dos aguas con caballete perpendicular a la fachada principal. Consta de dos plantas más bajocubierta. Construido con muros de mampostería en planta baja y entramado de madera en la planta primera y bajocubierta. El portalón de acceso se resuelve mediante dintel de madera. La composición de los huecos se adecúa al ritmo marcado por el entramado.
