IRUNGO HIRI ANTOLAMENDURAKO PLAN NAGUSIA

C DOKUMENTUA ARKITEKTURA ONDAREAREN KATALOGOA ARKEOLOGIA ONDAREAREN KATALOGOA

2015EKO URTARRILA

IRUNGO UDALERRIKO HISTORIA ETA KULTURA ONDAREAREN KATALOGOA

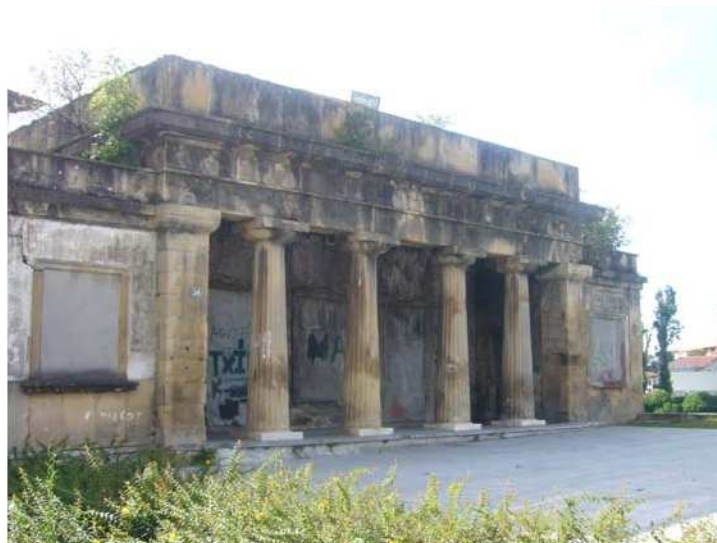
8.3.01

Eraikin neoklasikoa, 1850. urtean eraikia, helburu berarekin 1819. urtean egindako eraikin bat zegoen orube berean. Lau zutabe dorikoz osatutako arkupea du, eta bi pilastra alboetan, fatxada tetrastiloa eratuz aurrean taulamendu bati eusten; hareharriz eginak dira zutabeak, kareharri zuriko oinarri baten gainean, eta landu gabeko harriz egindako karga-hormak dituzte. Arkitektura klasiko europarraren ezaugarria da Erdiko Batea zabalagoa izate hori, Atenasko Akropolira sartzeko propileoetan jada erabili zuten baliabidea. Zutabeak Eskelako harrobitik, Jaizkibelen, ekarritako harriz eginak dira, Irungo Udaletxeko fatxada eta horma nagusiak eraikitzeo erabilitakoaren berdina. Egileak lan bat argitaratu zuen 1850. urtean “*Breve descripción del Cuerpo de Guardia, construido a la entrada del Puente de Behovia, sobre el Vidasoa, precedida de una explicación de los procedimientos seguidos en la construcción de sus cimientos*” izenarekin, eta zimenduen eraikuntzaren interesa nabarmentzen du bertan. Jatorrian Erdiko Gorputza bakarrik zuen. Gerra Zibilaren ondoren berregin egin zuten E. Colás-en eskutik 1952an, eta orduan erantsi zitzaizkion aldameneko bi gorputzak.

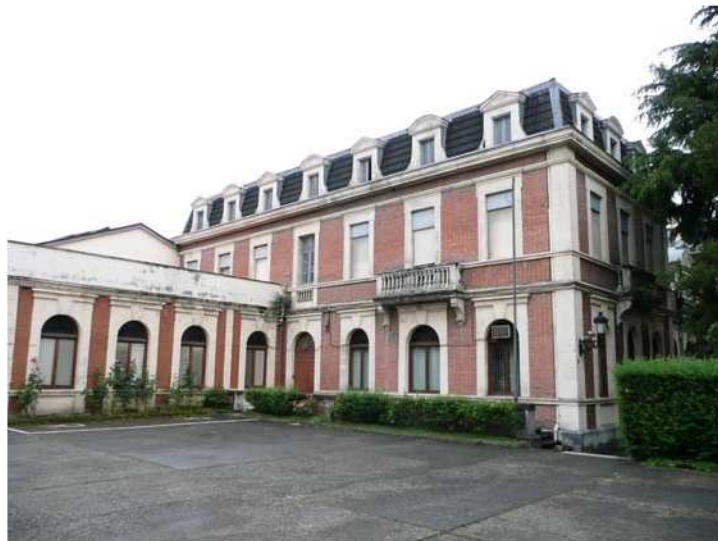
Aduana Kalea, 16

Eraikin honek behe solairua, lehenengoa eta tailatupe mantsardatua du. Behe solairuko baoak puntu erdiko arkuez errematatuta daude. Solairu nagusikoak laukizuzenekoak dira. Eraikinaren erlaitza hegada eskasekoa da. Teilatupeko solairuak laukizuzen formako baoak dauzka, frontoi erdi-zirkular eta trianguluarrez burututa, txandaka. Fatxadan, baoen bitarteko tarteetan adreiluak agerian ikusten zaizkio, eta izkinak, baoen azpadurak, forjatuen zintak, erlaitzak eta balkoiak kareharri zuriz egindakoak dira. Teilatua teila grisezkoa da.

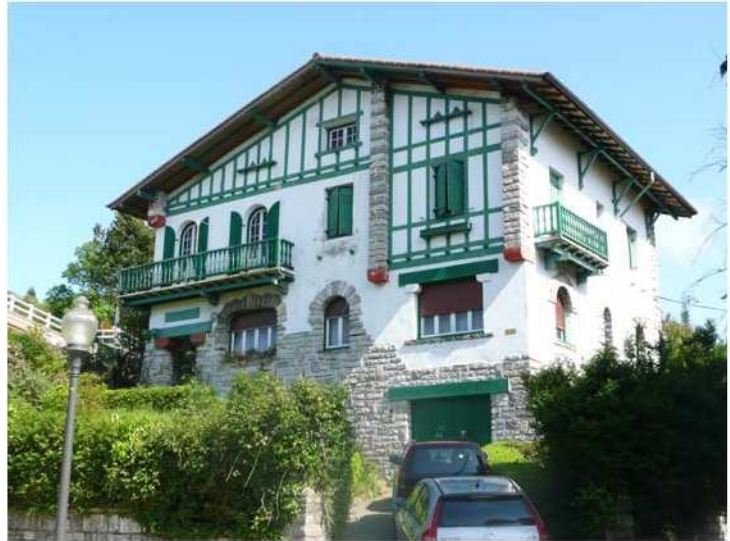
Calle Olaketa, nº 1

Eraikin honek behe solairua, lehena eta teilatupea du. Lurraren desnibelak ahalbidetzen dio erdisoto solairu bat edukitzea garaje bezala erabiltzeko, lorategitik sartuta. Estalkia asimetrikoa du, bi isurkikoa, eta gailurra ipar-mendebaldera jotzen duen fatxada nagusiarekiko perpendikularra da. Etxerako sarrera aterpe baten bitartez egiten da eta behe solairuaren eta erdisotoaren tarteko maila batean kokatzen da. XX. mende hasierako estilokoa da, nekazal giroko eraikuntzetan oinarritutako estilo erregionala berreskuratzen saiatzen zena; horregatik ageri dira hainbat elementu, adibidez, egurrezko balaustradak, fatxadako dekorazioak egurrezko bilbadurak imitatuz, egurrezko kontra-leihoak... Harlangaitzezko hormez eraiki zen eta barneko egitura egurrezkoa da.

Kontserbazio egoera onean.

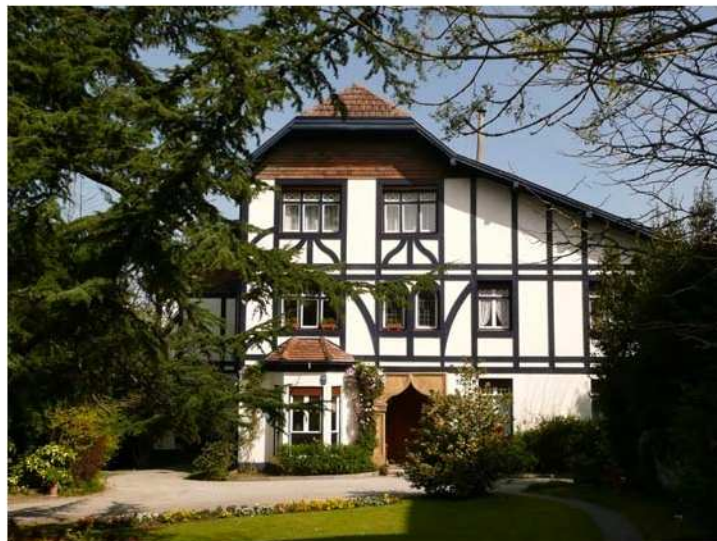
Calle Zuberua, nº 10

Etxe hau, Luis Vallet-ek proiektatu zuen eta berak erabiltzeko zen. Eraikinak behe solairua, lehen solairua eta teilatupea du. Lurraren desnibelagatik erdisoto solairu bat edukitzea ahalbidetzen du, lorategiko ipar-ekialdeko fatxadan ikus daitekeenez. Mendibil auzoan kokatzen da. Estilo eklektikoa du, tradizio arkitektoniko anglosaxoiaren erreferentziekin, "bow-windows" kasuan. Arku kanopial eta behekatuak daude, bai harlanduzko piezetan eta bai bilbaduran. Estalkiak mugimendu bat erakusten du, hegal nagusien aldapa, gorputz erantsi eta petoen aldaerarekin.

Kontserbazio egoera onean.

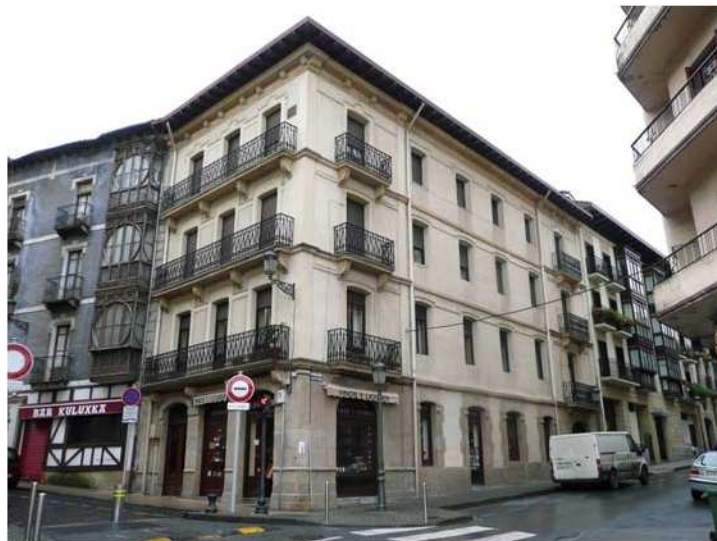
Calle Fuegos, nº 5

Etxebizitza eraikina, 4 altuerakoa eta Foruen karrika eta Legia karriken arteko izkinan kokatua. Jatorrizko eraikuntzatik behe solairua bakarrik geratzen da, 1939an berreraikia izanik. Fatxadaren konposizioa oso ordenatua da, bao bertikalen eta lerro horizontalen bitartez, tradizio neoklasikoari erantzunez, eta izkinak garrantzia hartzen du bere balkoi jarraitu eta burdinazko lanekin.

Kontserbazio egoera onean

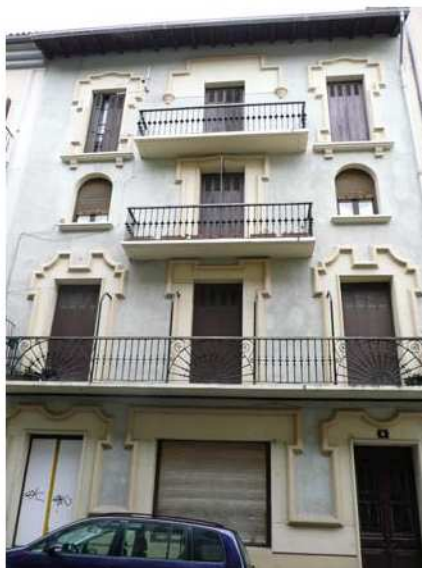
Calle Legia, nº 4

4 altuerako eraikina, mehelinean artean. Planta karratua ageri du, maila bakoitzean orientazio bikoitzeko etxebizitza batekin. Konposizio simetrikoa du hiru ardatzen bitartez, baoak bertikalki antolatzen baitituzte, eta balkoi jarraituen bitartez, konposizioa horizontalki antolatzen dutelarik. Baoen azpaduretako dekorazioa eta forja azpimarragarriak dira. Mendialdeko erregionalismoaren adibide ona da.

Etxebizitzak. Kontserbazio egoera onean.

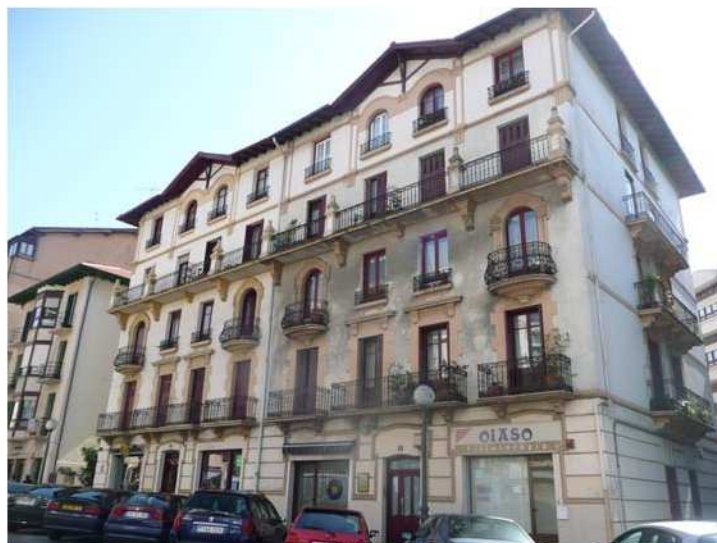
Calle Fuenterrabia, nº 39-41

5 altuerako eraikina, bi ezkaratzekin, bolumen bakarra osatuz. Eraikinaren proiektua egin zenean behe solairua + 3 izan zen, baina azkenean altura bat gehiago eraiki zen. Fatxada nagusiak simetriazko ardatza ageri du 39 eta 41. zenbakiek konpartitzen duten mehelinean. Bere konposizioan basamendu bat bereizten da, behe solairuari dagokiona, gorputz nagusia, lehen solairutik hirugarrenera doana, eta goikoa, 4. solairuari dagokiona. Ezkaratz bakoitzak bi etxebizitza ditu solairuko.

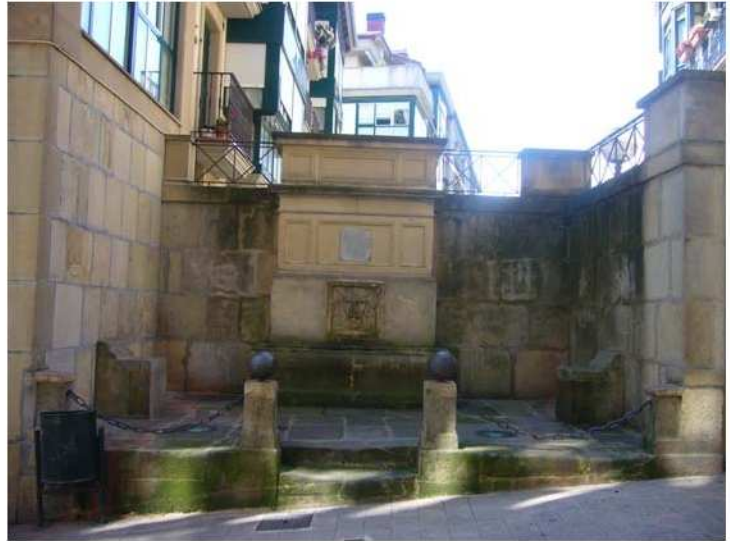
Karrika Nagusia / Calle Mayor. Entre el nº 19 y el 23

1851n eraiki zuen iturria Mariano Jose Laskurainek. Karrika Nagusian dago, 14. zenbakiaren parean. Iturri hau egin zenean, guztira hiru iturri eraikitze kanpaina bat egin zen eta Jesus karrikako eta Txokolabeko iturriak ere eraiki ziren, une hartara arte Irunen zegoen ur publikoaren hornidura osatzen zutelarik.

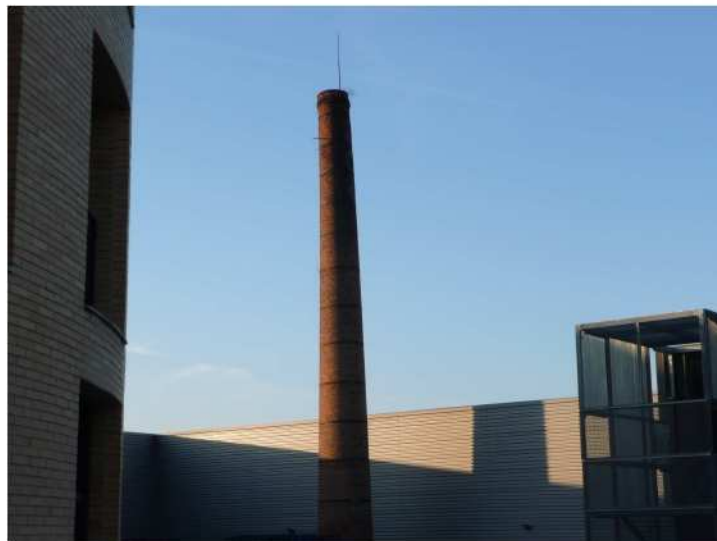
Juan Thalamás Labandibar Kalea, 29

Altuera handiko tximinia, bolumen tronkokoak du eta ageriko adreiluan egina dago, Fosforera esparruaren garapenean finkatuta geratu zena, lehenago egon zen industriaren adierazgarri.

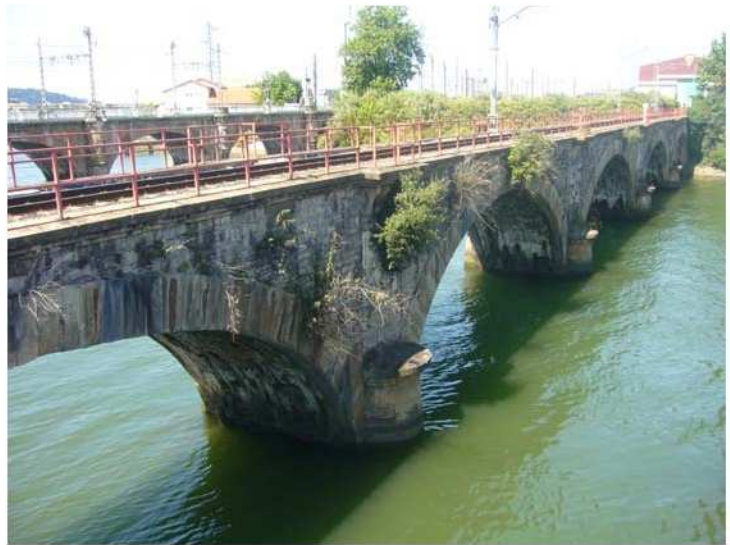
Bidasoa ibaiaren gaineko zubia, Hendaia eta Irun lotzen dituena, Santiago parean. Bost begiz osatuta dago, zeinaren dobela-formako arkuak harlanduzkoak diren, ibaiko ibilguaren gaineko euskarriak diren bezala. Murruen gainerakoa, arkuetatik goi aldeko taulatura arte, halangaitzekoa da.

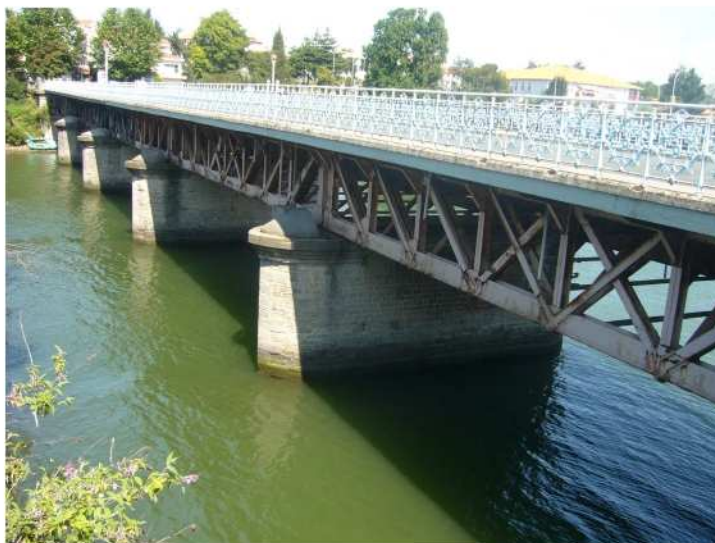
Bidasoa ibaiaren gaineko zubia, Hendaia eta Irun lotzen dituena, Santiago parean. 1910ean onartu zen eraikitze proiektua. Ibaiaren ibilguan duen euskarria harrizko 6 hormen bitartez egina dago. Horien gainean habe metalikoen egitura bat kokatzen da, zeinaren gainean oinarritzen den goi aldeko taulatua. Bertan azpimarratzekoa da burdin forjatuzko baranda. Egun, oinezko bidea da.

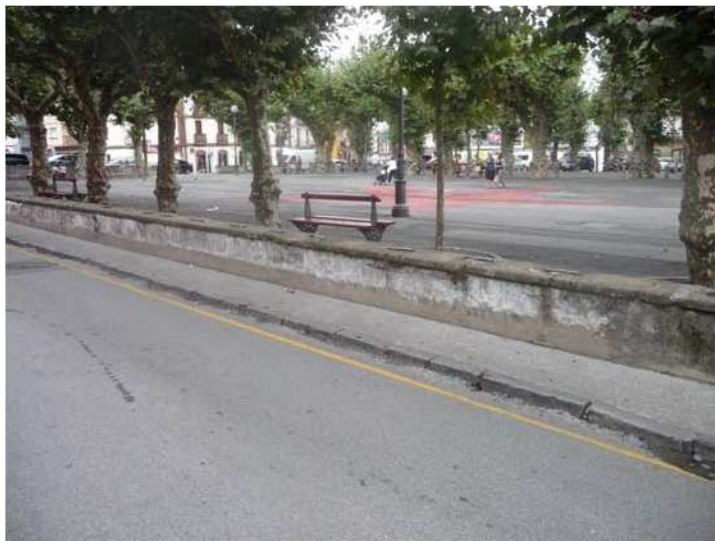
Urdanibia plaza

Urdanibia plazan dago petrila hau eta plazaren esparrua mugatzen du inguratzen duen bidearen Iparraldetik, Hegoaldetik eta Mendebaldetik. Leku jakin batean iturri bat eta ur-ontzia ditu. Altuera aldakorra du, baina ez da 70 bat zentimetrotik pasatzen barneko plazaren mailatik gora. Oinarria landu gabeko harriz egina da eta goiko aldean harrizko pieza handi batzuk ageri ditu burdinazko grapez josiak.

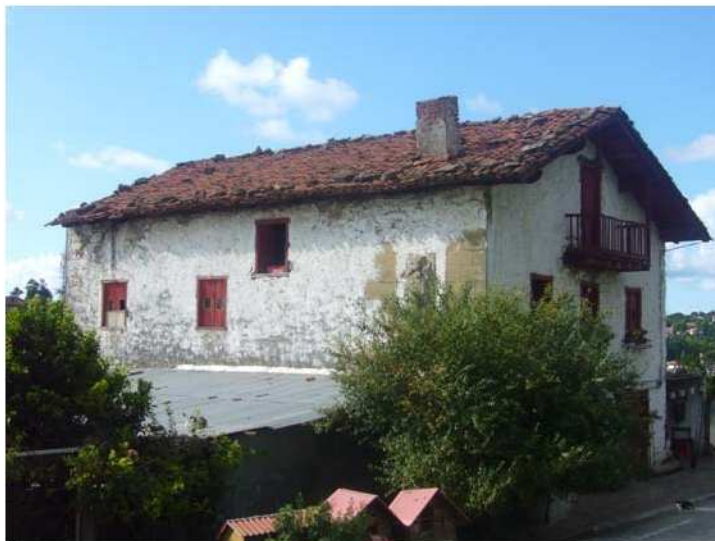
Behobia auzoa, 13

Baserri hau gain batean dago, Behobia auzoan. Neurri txikiko eraikina da, planta laukizuzenekoa eta bi solairu eta teilatupea dituena. Egurrezko estalkia du, bi isurikoa, gailurra fatxada nagusiarekiko perpendikularra. Horma perimetralak landu gabeko harrizkoak dira eta izkinak eta leiho batzuen azpadurak harlanduzkoak dira. Hegoaldeko fatxadan armari bat dauka, baina hura ez da fatxada nagusia.

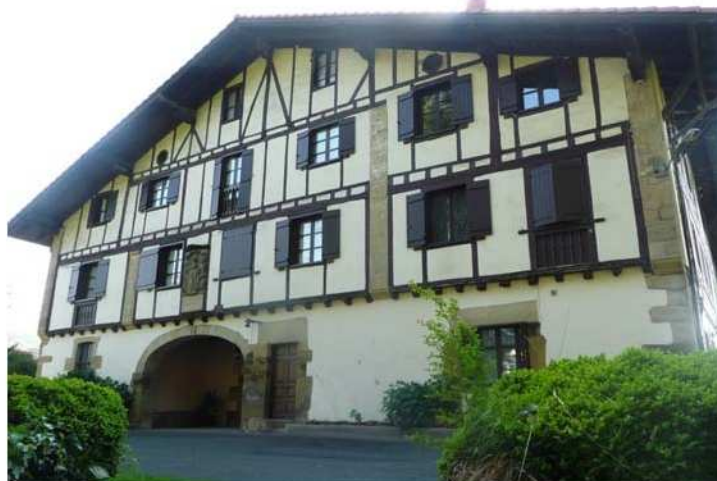
Calle Olaketa, nº 14

Tamaina handiko eraikina, hiru altuera eta teilatupea duena, izen bereko auzoaren zonalde urbanoan kokatuta. Estalkia bi isurkikoa du eta, gailurra, ekialdeko orientazioa duen fatxada nagusiarekiko perpendikularra. Horma perimetralak harlangaitzezkoak dira eta zarpiatuta eta margotuta daude. Izkinetan, baoen azpaduretan eta hormaren zati batzuetan eta fatxada nagusiko sarrerako "carnapel" arkuaren dobeletan hareharrizko harlanduak ageri dira eta. Arkuaren abiagunean irudi geometrikoak zizelkatuta ditu. Armarria fatxada nagusian ipinita dago, arkuaren gainean. Hegoaldeko fatxadan plataformako balkoi bat dago, mentsulen gainean jarrita. Eraikina lorategi zabal batez inguratuta dago, Prudencia Arbide kalearen gain batean.

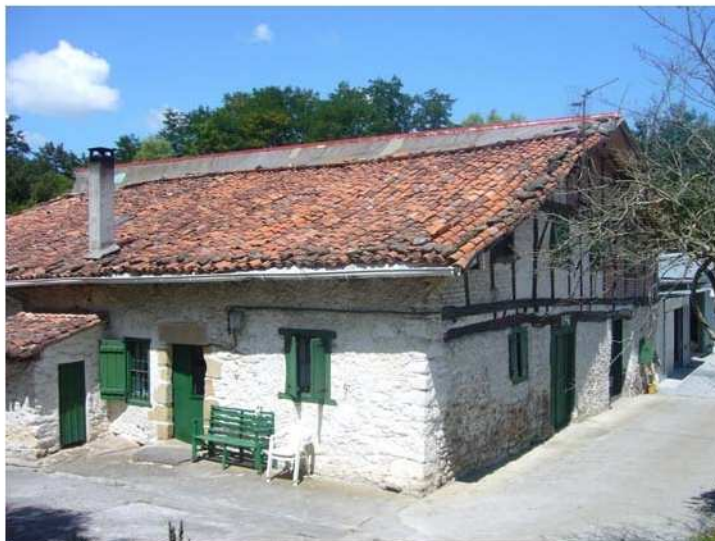
Barrio Lapitze, 5

Lapitze auzoan dagoen baserria, autopistatik metro gutxira, Arretxe-Ugalde poligono industrialaren ondoan. Bi solairu eta teilatupea duen eraikina da, gailurra fatxada nagusiarekiko perpendikularra. Fatxada oso zabala da eta, bertan, egurrezko bilbadura azpimarragarria da. Izkinak, eta behe solairuko baoen azpadurak, harlanduzkoak dira. Duela pare bat urte aldaketa handiak egin zaizkio, ez hain egoki iparraldean, bere jatorrizko itxura eraldatu dutelarik.

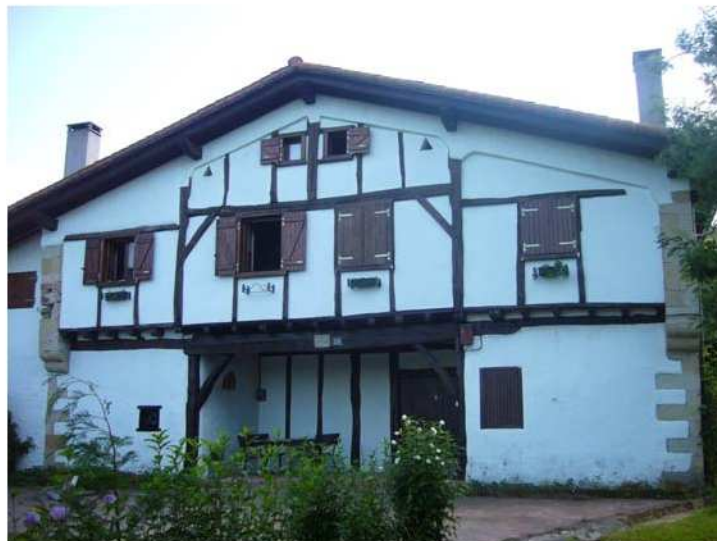
Barrio Meaka D, 58

Planta laukizuzeneko eraikina, bi solairu eta teilatupea duena, hormigoizko estalkia bi isurkikoa eta gailurra fatxada nagusiarekiko perpendikularra. Ibarlako ibarraren barne aldean kokatuta dago, Arantzareko Dorretik gertu baina alderatuta dagoen zonalde batean. Goitik behera berritu da eta eraikinaren kanpo aldeko kaxa mantendu da, egurrezko bilbadura barne, eta horrekin batera jatorrizko ezaugarrietako gehiena, baina fatxada nagusiaren goi aldean hormigoizko egitura agertzeak bere jatorrizko itxura eraldatu egiten du.

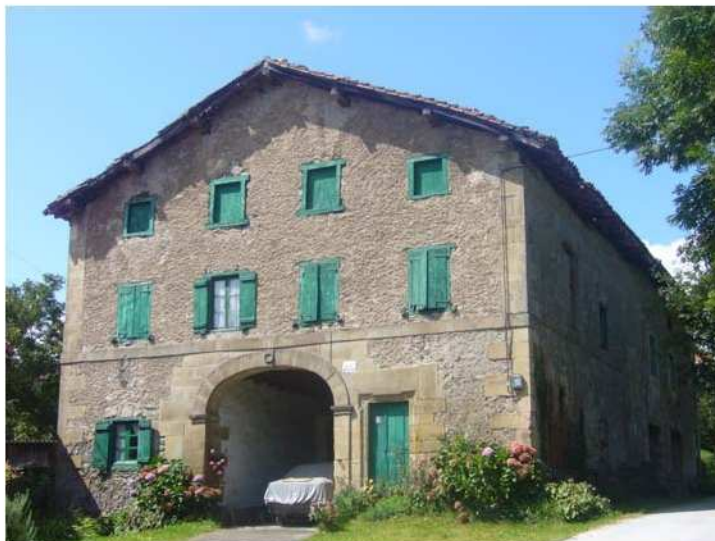
Barrio Meaka D, 8

Meaka auzoan kokatzen da, Ibaieta gainaren oinetan, antzina Ibarrola errekarantz zihoan itsasadarra estutzen zen puntuan. Planta laukizuzenekoa eta tamaina handia du, bi solairu eta teilatupearekin. Estalkia egurrezkoa du, bi isurkikoa, gailurra fatxada nagusiarekiko perpendikularra. Egitura perimetrala harlangaitzezko hormez egina dago, izkinetan, baoen azpaduretan eta fatxada nagusian behe solairua eta lehen solairua bereizten dituen platabandan harlanduekin.

Eraikina birreraiki zen 2. Gerra Karlista ondoren. Kanpoaldeko egitura errespetatu zen bere hiru hormekin eta fatxada nagusiko behe solairuarekin.

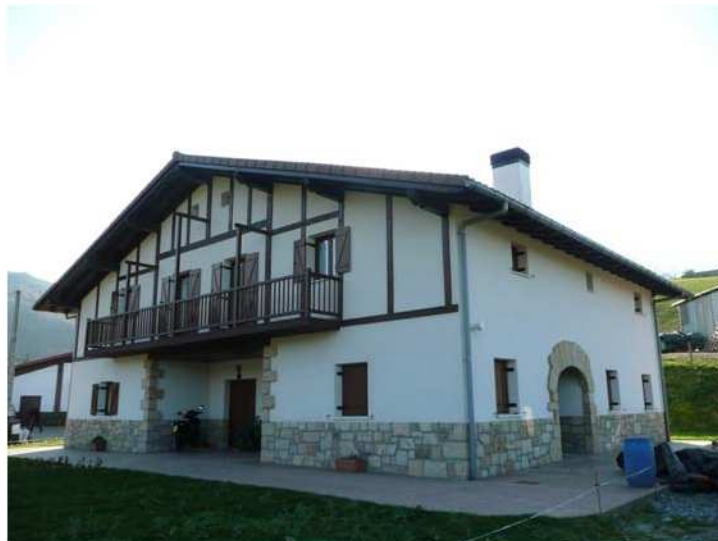
Barrio Meaka D, 100

Planta laukizuzeneko eraikina, bi solairu eta teilatupearekin, estalkia bi isurkikoa eta gailurra fatxadarekiko perpendikularra. Ibarlako ibarraren barne aldean kokatuta dago, Arantzareko Dorretik gertu dagoen gain batean. Duela gutxi berritu egin dute eta jatorrizko itxura mantendu den arren, jatorrizkoetatik desberdinak diren material eta metodoekin berritu da. Jatorrizko eraikinetik, hori bai, aldameneko hormetan dauzkan harlanduzko arkuak kontserbatu eta berrezarri dituzte, arkuetako bat "carnapel" dobelatua eta bestea puntu erdikoa.

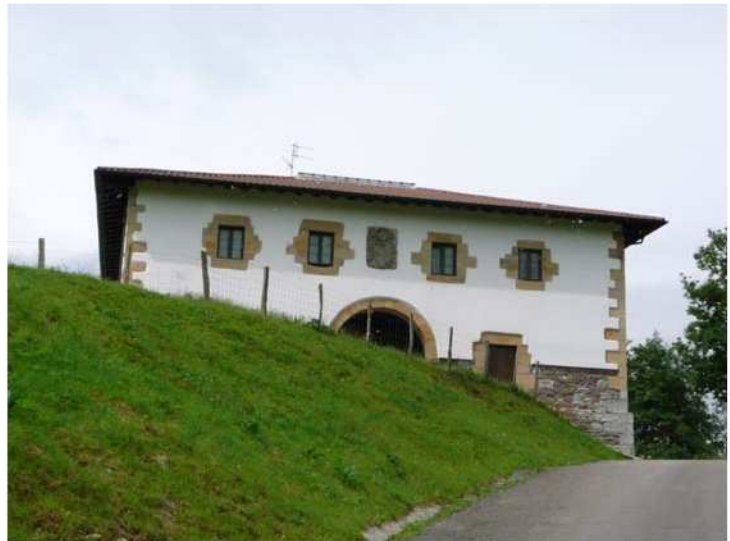
Barrio Olaberria D, nº 63

Bi altuerako eraikina, estalkia lau isurkikoa. Harlangaitzezko hormez eraikita dago, izkinetan eta bao batzuetako azpaduretan harlandua nabarmenduz, baita Irun aldera Olaberria ibarra dominatzen duen ipar-mendebaldeko fatxadan sarrerako arkuan ere. Armarria du. Goitik behera berritu da eta hormigoizko egitura berregin zaio eta atze aldeko fatxada erabat berritu da.

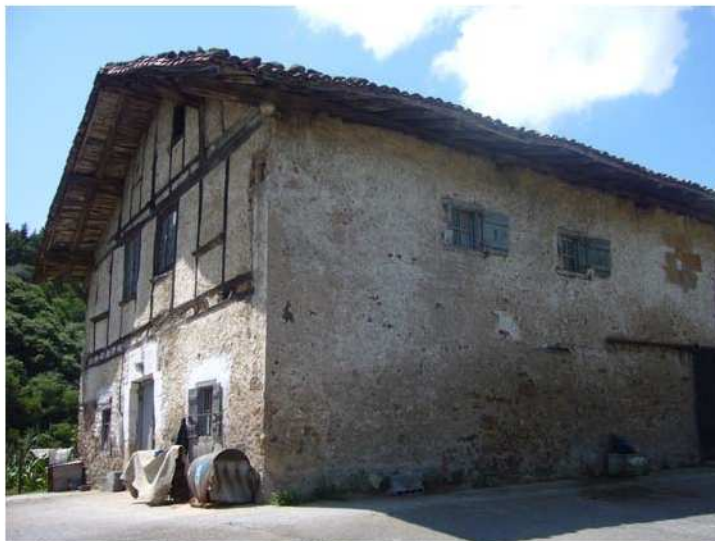
Barrio Katea / Ventas, 29

Olaberria ibarra eta Lapitze auzoaren artean dagoen baserria, Elatzeta mendiaren hegoaldera dagoen ibar txiki batean, Santiago Bidearen ondoan. Planta laukizuzena du eta bi solairu eta teilatupea. Estalkia egurrezkoa da, bi isurkikoa, gailurra fatxada nagusiarekiko perpendikularra. Azpimarratzeko da fatxada nagusiko egurrezko bilbadura. Egitura perimetralean harlangaitzezko hormak ageri ditu, izkinetan eta bao batzuen azpaduretan harlanduarekin.

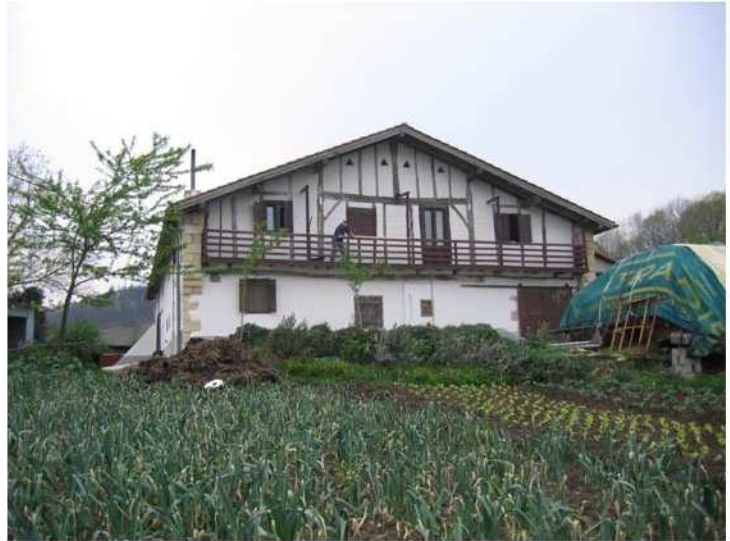
Barrio Olaberria D, 78

Planta laukizuzeneko eta tamaina handiko baseria, Olaberria auzoaren barnealdean kokatua, Urunko parajea dominatzen duen zonalde altu samarrear. Eraikina azpimarragarria da bere fatxada nagusiagatik, egurrezko bilbadurak dituelako fatxadan eta xehetasun trilobulatuak izkinetan. Egitura perimetralean harlangaitzezko hormak ditu, izkinetan eta bao batzuetako azpaduretan harlanduarekin.

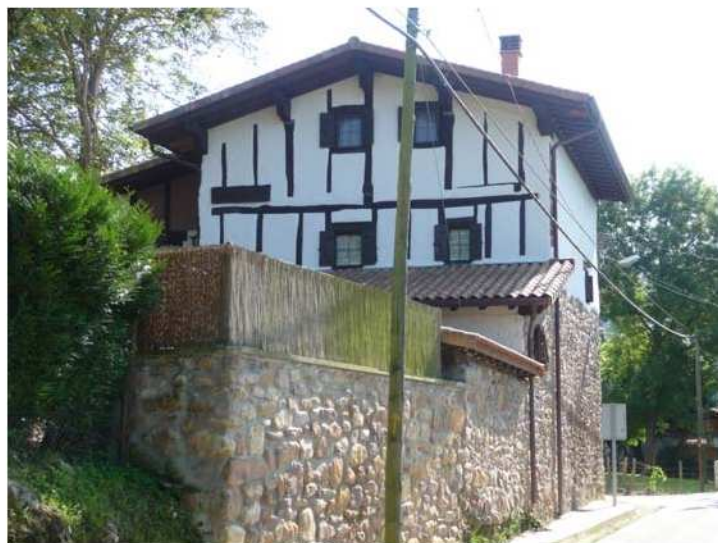
Barrio Olaberria I, 43

Bi altuera eta teilatupea duen eraikina, Olaberriako errepide ondoan kokatua. Bi isurkiko estalkia du eta, gailurra, fatxada nagusiarekiko perpendikularra, ipar-mendebaldera begiratzen duena. Fatxada horrek egurrezko bilbadura ageri du goiko solairuetan. Kubo perimetralaren gainerakoa harlangaitzekoa da, errekarri gorrixkaz egina.

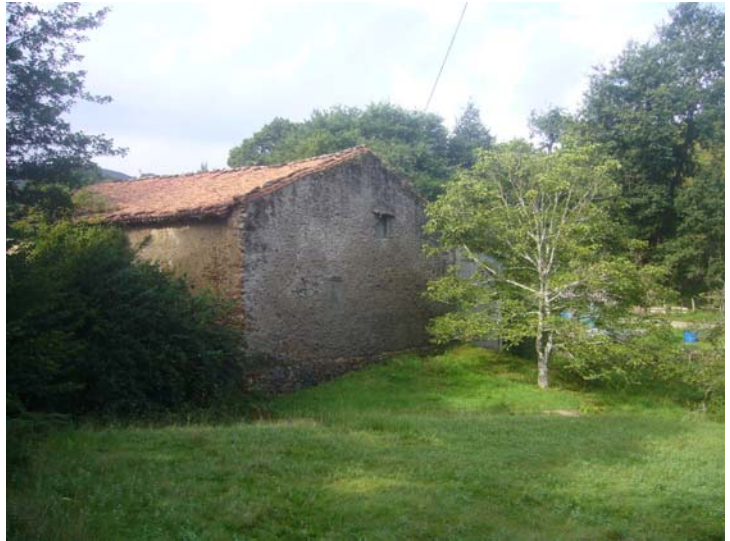
Barrio Olaberria D, nº 62

Hoy en día el molino está totalmente desmantelado y convertido en vivienda, no conservando a la vista ninguna infraestructura del antiguo molino. Sólo se conserva una piedra de moler. La vivienda es un edificio de dos alturas, de paredes de mampostería, todas ellas salvo la fachada principal donde aparece un entramado en la fachada de las plantas superiores. Se alimentaba con las aguas del Arroyo Malkorra, que pasa por su lado Oeste.

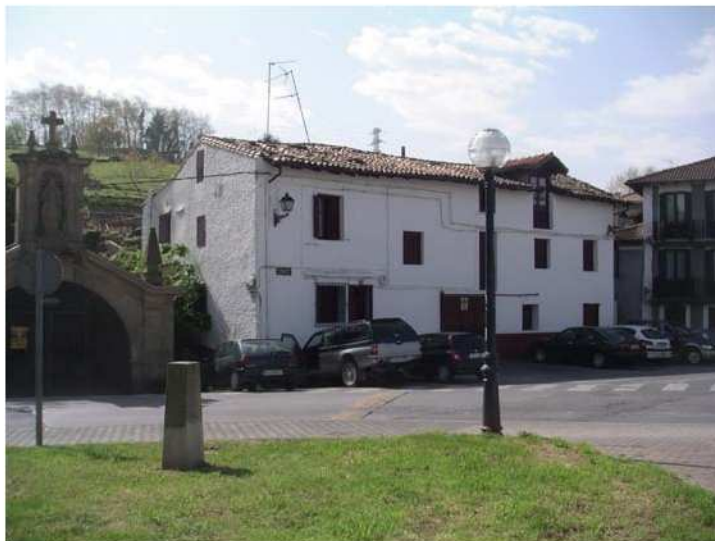
Ermita Karrika / Calle Ermita, 16

Ibaiko errota, Esterenkako errekaaren urez elikatzen zena, ezkerraldeetik igarotzen baitzen. 1541ean jada aipatua izan zen eta 1962 arte lanean jardun zuen, Santa Elenako iturriaren ondoan kokaturik. Egun, deseginda dago eta etxebizitza modura erabiltzen da. Anteparako hormak mantentzen dira eta kanalaren zati bat ere bai, Santa Elena ermitaren atze alderaino iristen baita.

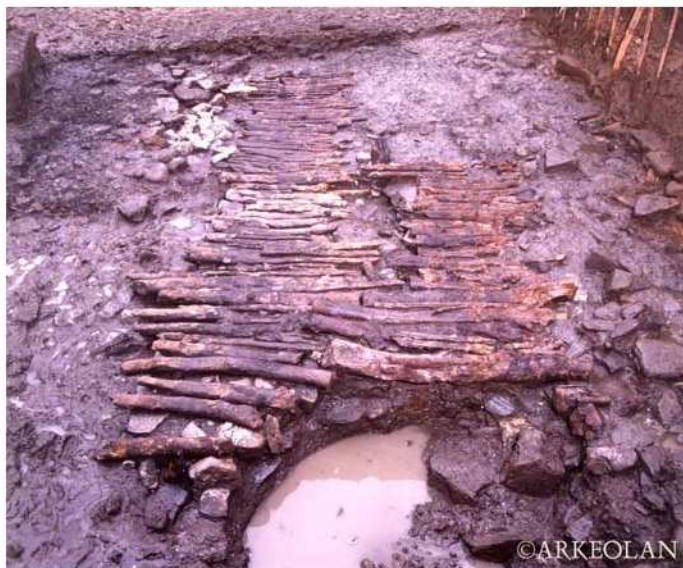
Tadeo Murgia, nº 6, 8 (trasera) y Santiago Karrika / Calle Santiago, 39-41 (trasera)

1996an, Santiago kaleko 35 eta 37. zenbakietan, Tadeo Murgia kalearekin izkina egiten duen tokian, orubea ebaluatzeko zundaketen kanpaina bat egin zen. Guztira hiru zundaketa egin ziren eta horietako bik emaitza positiboak eman zituzten. Erromatarren garaiko portuko egituren arrastoak eta ajuarrak aurkitu ziren bi metroko sakoneran, gutxi gora behera.

1998an, Tadeo Murgia kaleko atzealdeko orubeetan (Santiago kaleko 35-37 zenbakietako atzealdean) etxebizitzaren blokeak eta garajeak egiteko asmoa zegoenez, kaiaren eremua arkeologikoki atera eta testuinguruan kokatzeko esku-hartze bat egitea programatu zen, beste neurri osagarriekin batera, luzera Oiasso Museoa jasotzea ahalbidetuko zutenak. Kasu honetan, Beraun muinoaren oinetan kokatutako portu-instalazio bat deskubritu zen, uretara hurbiltzeko harmailetan edo plataformetan antolatuta, enborrak elkarren kontra jarriz eginak. Egurrezko egitura harrizko lauzen gainean finkatzen zen eta zonalde batzuetan egurrezko pibote edo falken bitartez finkatuta zegoen, tope modura erabiltzen baitziren; enborrak finkatu ondoren, harriz eta betegarri organikoez estaliko ziren. Kaiaren ertzean zabalduko zen ura ontziak bertara hurbiltzeko, buzamendu handia antzematen delarik geruza naturalen eta ia erabat antzu ziren betegarrien artean.

Hala ere, kaia lurrari lotzen zitzaion sektorean betelan handiak nabarmentzen dira, metro eta erdikoak ere bai, dirudienez kalatu txikiagoko zonalde bat delako, eta deskargetako hondakinak behin eta berriz botatzearen emaitza izan daiteke. Zundaketaren hegomendebaldean, biltegi gisa identifikatutako eraikinen egurrezko piloteen gaineko zimentazioak bereiztu dira. Metaketak erregistratu dira, zeinetan material organiko ugari jasotzen den (hondakin bejetalak, animaliazkoak, ehunen aztarnak, egur eta hezurrezko tresnak, ...) eta ez-organikoa ere bai (zeramika, brontzezko ajuarrak, ...)

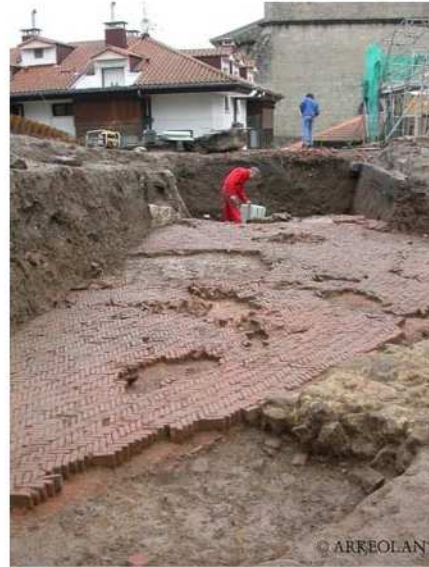
Eskoleta Karrika / Calle Escuelas, 3

Santiago kalean erromatarren garaiko portua agertu ondoren, inguruan prospekzio berriak egin ziren aukera desberdinak aprobetxatuz. Salis hiribideko 28 zenbakian eraikin berri bat eraikitzeko mendi ertzean eginiko obretan erromatarren garaiko adreilu piloa aurkitu zen, inguruan errauts eta suak gorritutako buztin pilo handia zuelarik, beraz, labe bat izango zela pentsatu zen. Datu hauek balio izan zuten ondoko orubean zundaketen kanpaina bat planteatzeko (Junkaleko eskolen atzealdean), eta 1996ko udaberrian burutu zen kanpaina hori. Prospekzioetarako hiru banda egin ziren beren potentzial arkeologikoa ezagutzeko:

lehenengo lerroa Sarasate kaleari paraleloan, bestea tartekoa eta azkenekoa Salis hiribidearen ezponda ondoan. Gainaldeko zundaketek hutseko emaitza eman zuten, buztin naturalak soilik erregistratuz. Behekoak oso eraldatuta zeudela ikusi zen Salis hiribidean lehenago eginiko obregatik, eta tarteko zundaketek eman zituzten emaitza onak. Zundaketa hauetan horma zabal baten (ia metro batekoa) zimentazio aztarnak aurkitu ziren, kokapen zirkularrekoa, eta adreilu txikiak "opus spicatum" moduan jarrita zolatutako zoladura, hormigoizko ohearen gainean, zeinaren kontserbazio egoera ona den. Garbi ikusten da non desagertu diren piezak, izan ere hormigoizko ohean arrastoak utzi dituzte, masa fresko zegoenean ipinitakoak baitira. Hormaren kanpo aldean okupazio metaketak hedatzen dira, non ajuar interesgarriak aurkitu diren, horien artean azpimarratzekoak brontzeko behe-inperial txikiak eta zintzarri bat.

Plantako eraikuntza-arrasto hauek -akaso abside-formakoa eta mortairu/zolakoa-, terma gisa erabiltzeko erromatarren asentamendu batenak direla esaten da. Testigantza honen identifikazioan garrantzi berezikoak da hurbileko paraleloak aurkitzea. "San Juan El Viejo" eraikinaren kasua da, Antonino ibilbideko Imus Piranaeus mansioa, J.L. Tobie-ren lanetan (1966-1971) aipatua. Deskribapen datuekin eta planimetriarekin jarraituz, Donibaneko bainurako piszinen eta Irunen aurkitutakoen artean antzekotasun handiak daude. Zoladura mota bera, mortairua eta eraikitzeko forma bera konpartitzen dute, abside erako tramo perimetralen bitartez.

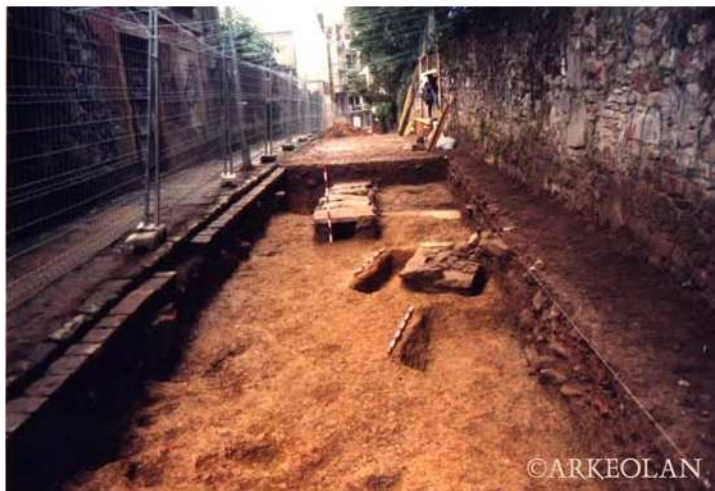
Beraketa Karrika / Calle Beraketa

Beraketa kaleko esku-hartze arkeologikoa, 1997ko iraila eta Abendua bitartean Irunen egin ziren Arkeologia eta Dendrokronologia formazio ikastaroen barnean egin zen.

Aukeratutako lekua Irungo kalerik antzinakoenetako bat da eta, gainera, azkeneko urteetan aldaketa gutxi egin zaizkio. Junkaleko elizaren inguruan kokatzen da, Eskoleta eta Santiago kaleen atzealdean, erromatarren garaiko aurkikuntzak egin diren tokien inguruan, hain zuzen. Lan arkeologikoez erromatarren garaiko testuinguruak erregistratzea ekarri zuten.

Lehenik eta behin, zoladura bat erregistratu zen, eraiki zeneko data ezagutzen ez den arren 1904 baino lehenagokoa dela zehaztu daitekularik, urte horretan uste baita Beraketa kalean hustubideen kanalizazioa eraiki zela. Erregistratutako testuinguruak aztertuta erromatarren garaiko kronologia duten aztarnen erregistroa eragin zuten, erdi aroko kronologia duten materialekin batera. Horrek pentsarazten du zoladura eraiki zeneko garai horretara kalea egokitzeko prozesuaren ondorio direla testuinguru horiek. Harriz, zepaz eta lurrez eginiko zoladura honen azpian, oso-osorik konpaktatua, erromatarren kronologiako testuinguruak erregistratu ziren eta egitura baten parte bat eta egitura bera erorita aurkitu ziren. Aurkitutako materialen artean azpimarratzeko moduko gisa aipatuko ditugu Augustoren garaiko txanpon bat, K.a. 12-6 urteetakoa, Gipuzkoan kontserbatzen den ondare numismatikoetan txanponik zaharrena dena, eta, gainera, burdinazko pieza asko, une kronologiko berean kokatuak. Objektu hauek zulo batean aurkitu ziren, buztinezko lur naturalean espreski egina. Finkatu eta itsatsitako tatxet ugarietz gain, burdinazko bi objektu nabarmentzen dira, korrosioaren ondorioz hondatuta zeudenak, berritu ondoren ikertzeko modua izan baitzen.

Antzeko ezaugarriak dauzkaten bi pieza dira eta erremintari baten tresna gisa identifikatu ziren. Beraz, kontuan eduki behar genuke zonalde hau erremintari baten eragin-eremuan kokatuko zela. Erantsi beharra daukagu Beraun etxearen lorategian, Beraketa kaleari pegatuta baitago, noizen behin erromatarren garaiko materialak aurkitu izan direla lorazain lanetan ari zirela. Aurkitutako aztarnak izan dira anfora baten hanka, zeramika arruntaren pusketak eta terra sigillata.

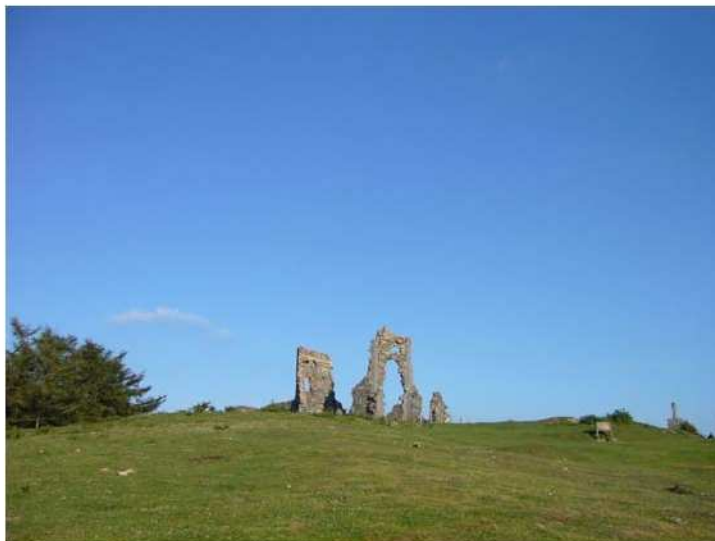
Parque Natural de Aiako Harria

1874 eta 1880 bitartean eraiki zen gotorleku hau Pagogaña mendiko tontorrean defentsarako, II. Karlistadaren ondoren, baina ez zen inoiz osatu. Bere planta ikus daiteke, gurutze formakoa, erdiko nukleoa planta karratukoa zuelarik, izkinak txaflanean eta horma harlangaitzekoak agerian, solairuaren altuera arte zokalo txiki irtenarekin. Lubaki perimetrala du, baina aldeetako bi eta lubakia belarrez erabat estalita daude egun.

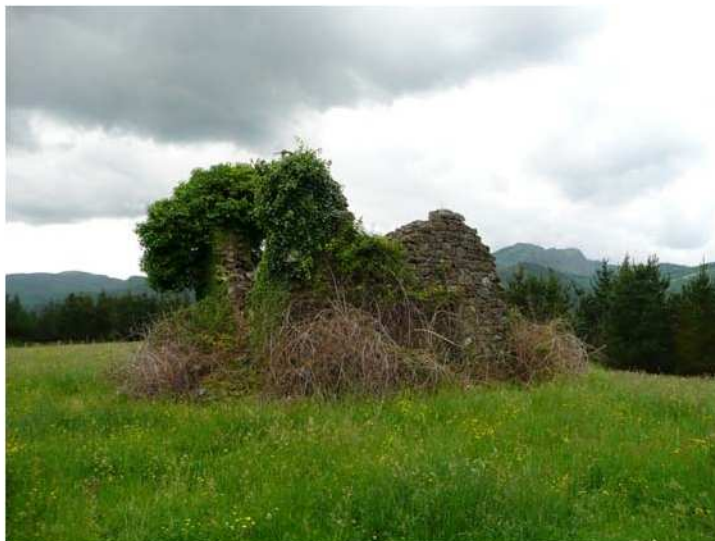
En lo alto del Monte Zubeltzu

Zainketarako dorrea, planta karratua du, alde bakoitza 5,85 metrokoa, Zubeltzu mendiko tontorrean kokatua. Tropa liberalek egin zuten 1850ean II. Gerra Karlistan. Herri mailan "Almena de Arana" deitzen zaio. Harlangaitzean egina, argamasarekin, horma 0,85 m. lodierakoa du, eta izkinetan hareharri landua ageri da. Zulorik handiena Aiako Harrirantz begira dauka eta gainerako fatxadetan turuta itxurako kanoi-zuloak daude. Egun, aurri egoeran aurkitzen da.

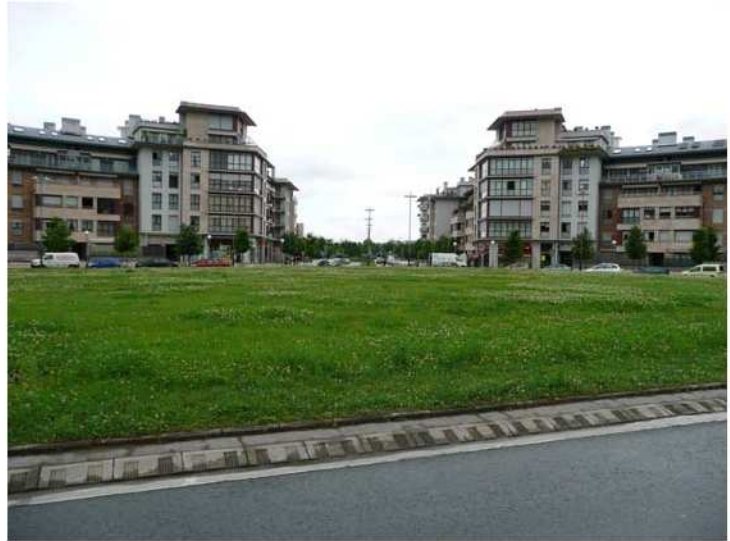
Juan Wollmer Plaza

Balorazioa egiteko esku-hartze arkeologikoa egin zenean, 1999ko udatik aurrera egin zelarik, zundaketa mekanikoa egitean aztertutako lohi sakonenen artean egurrezko hondakinak erregistratu ziren. C-14 prozeduraren bitartez aztertzerak bidalita, kronologia harrigarriak eman zituzten. Aurkikuntzak garai neolitikoko testuinguruan kokatzen dira, alegia, paleo-hondartza dei daitekeen garaian. Nahiz ezin den baieztatu okupazio maila bat denik, baizik eta ibaiak arrastaka eramandako gaien metaketak, ezin dugu baztertu inguruko zonaldeetan garai hartako asentamenduak egongo zirela.

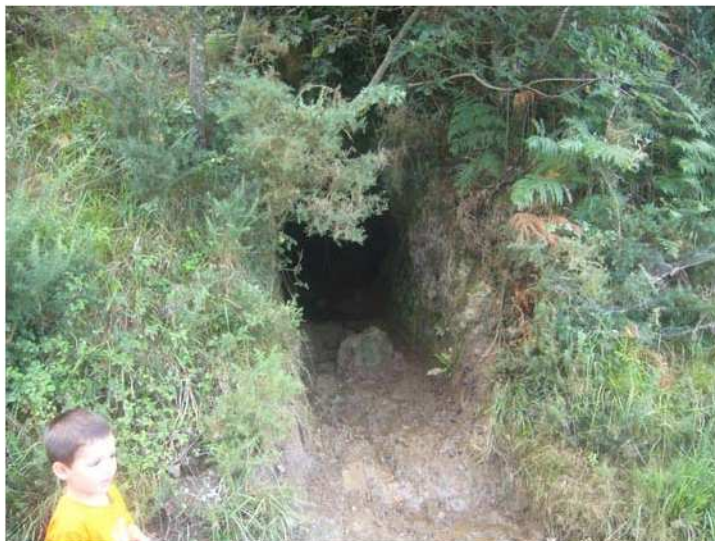
Cerca del Caserío Altamira

Altamira I meategia Lapitze auzoan kokatzen da, Altamira baserriaren ondoan, Zubeltzu mendiarren ekialdeko maldan. Meategi honek, Zubeltzu, Olakineta eta Elatzetako meategiekin batera, San Nartziso Meategi Multzoa osatzen du. Altamira I-eko galeria bide luzeko meategia da, mende honetan ustiatu dena antzinako lanen gainean. Erromatarren garaiko ustiaketatik galeriaren 24 m. soilik kontserbatu dira, meategiaren sarreran kokatzen direlarik. Bide honetan antzematen dira erromatarrek eginiko lanen aztarnak, bobeda itxurako sekzio bereizgarriarekin, paretetan punterolak erabili izanaren aztarnak eta argimutilak jartzeko zulo bereziekin. Guztira, argiztatzeko lanparak jartzeko hamabi mentsula txiki daude.

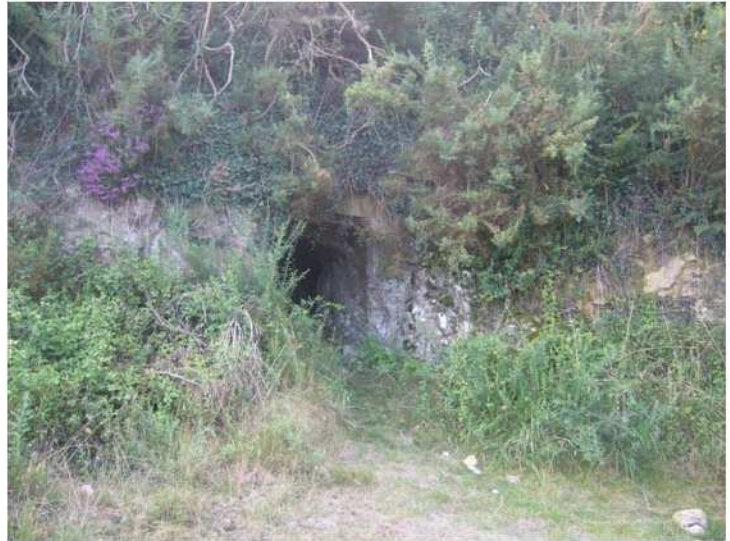
Cerca del Caserío Altamira

Altamira II meategia Lapitze auzoan dago, Altamira baserriaren ondoan, Zubeltzu mendiaren ekialdeko maldan. Sarreratik 10 metrora ixten den galeria bat da, horma erorita daukalako. Bobeda itxurako sekzioa du eta galeriaren ibilbidean argimutilla jartzeko 5 zulo aurki daitezke.

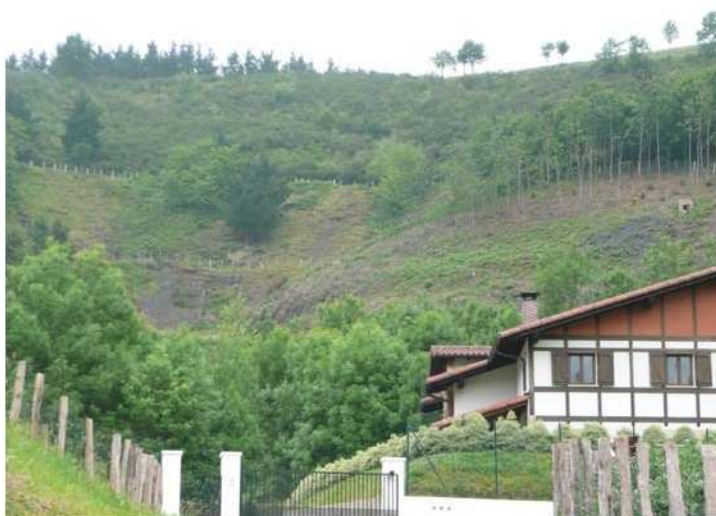
Cerca del Caserío Altamira

Altamira IV meategia Lapitze auzoan dago, Altamira baserriaren ondoan, Zubeltzu mendiaren ekialdeko maldan. Garai modernoko lanak ageri dituen meategi bat da eta ustiaketaaren sarreran 22 metroko tarte batean besterik ez du kontserbatu erromatarren ezaugarriak dituen ustiaketa.

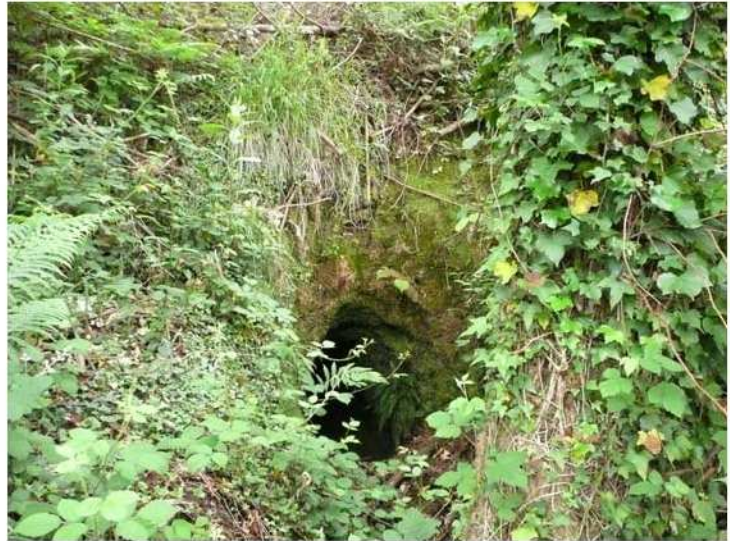
Cerca del Caserío Belbio

Erromatarren garaiko meategi bateko galeria da, Belbioko meategi-esparruaren barnean dagoena. 1998an eginiko prospekzio kanpainen barnean aurkitu zen. Itxuran erakusten dituen ezaugarriengatik erromatarren garaiko testuinguruen barnean sartzen da.

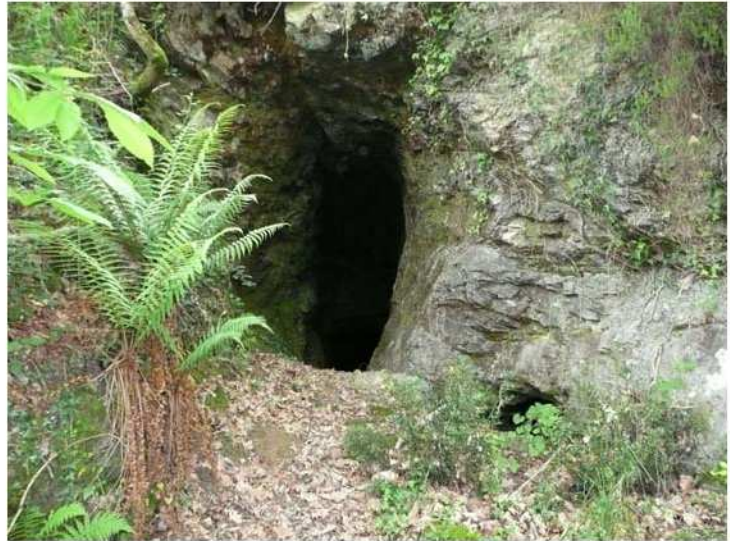
Cerca del Caserío Olakineta

16 metroko trazatua duen galeria bat da eta oso eraldatuta dago erromatarrena baino beranduagoko garaietan bertan lanean jardun dutelako. Jatorrizko morfologia mantentzen den zonaldeetan, erromatarren sekzio bereizgarria antzeman daiteke, kanoi erdiko bobedarekin.

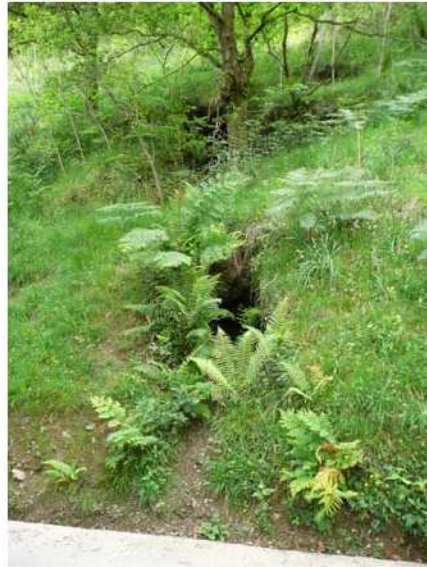
Cerca del Caserío Olakineta

Orotara 35 metroko ibilbidea duen galeria bat da, 3 sarrera dituena. Horietako bat beherantz doan 7 metroko galeria baten hasieran dago eta erromatarren ezaugarri bereziak mantentzen dituen bakarra da. Sarrera desberdinak elkartu ondoren eraldatu gabeko zonaldera igarotzen da, galeriaren amaieraraino luzatzen dena. Guztira 11 bat metroko garapena du. 1998an prospekzioak egin ziren meategiaren barnean eta sarrerako plataforman, baina garai modernoko aztarnak soilik aurkitu ziren.

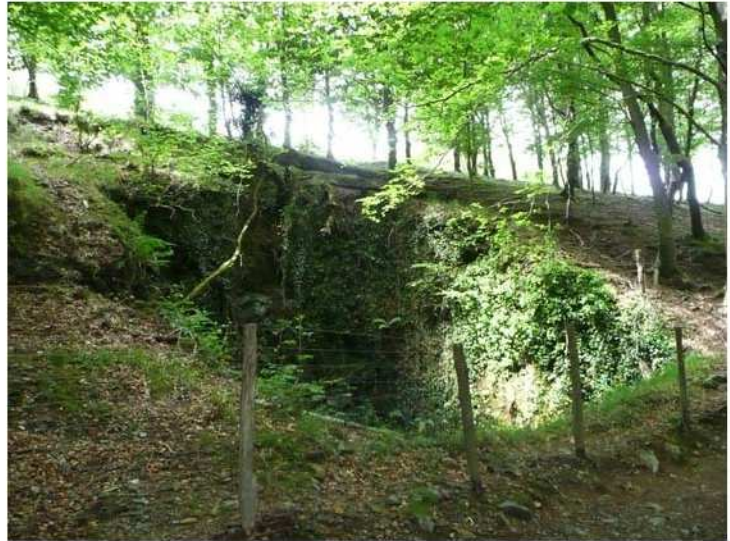
Aiako Harriko Parke Naturala, Elurretetik gertu

Gorostiaga tontorraren ondoan dagoen elur-zuloa da, Elurretzeko muintotik Armugarrietara doan mendibidea hartuz. Arburuko Gaina izeneko eremuan dago, gutxi gora behera 470 metroko altueran. Planta karratuko eta 5 metro sakonerako elur-zuloa da, erabat artifiziala. Hormetako baten zati bat, iparraldekoa, ia osorik eroria dago. Gainerakoa sasiz estalita ageri da. XVII. mendean eraikia da eta jakina da 1882an oraindik erabiltzen zela. Elurra egiten zuenean jaso egiten zen, zapaldu eta egitura hauen barnean gordetzen zen. Ondoren, metalezko konpartimentuak zeuzkaten gurdietan garraiatzen zen, garoz estalita, Irun, Hondarribia eta Hendaiara, saltzeko.

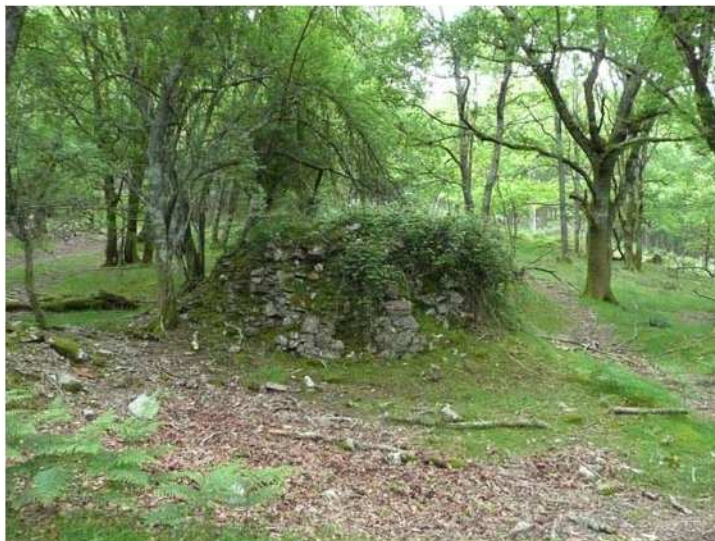
Aiako Harriko Parke Naturala, Elurretetik gertu

Gorostiaga tontorraren ekialdeko hegalean dago elurzulo hau, Elurretzeko muinotik gertu. Ipar-ekialdera doan pista bat jarraituz eremu zabal batera iristean dago. Elurzuloak planta karratua du, alde bakoitza 3,20 metrokoa, eta lurtean zulatua dago. Estalkiaren kupula faltsuaren arrastoak antzematen dira, zeinak 3 metro diametroko planta zirkularra erakusten duen, landu gabeko harriz egina mortairuarekin, 1,60 metroko altuera du eta hormaren lodiera 0,70 metrokoa. Oinarria 7 metroko sakoneran dago, lurretik behera. Paretetan zulo batzuk ikusten dira eta horietan egurrezko habeak jarriko zituzten, gero polearen bitartez elurra ateratzeko zulo barnetik. Elurra egiten zuenean jaso egiten zen, zapaldu eta egitura hauen barnean gordetzen zen. Ondoren, metalezko gurdietan garraiatzen zen, garoaz estalita, Irun, Hondarribia eta Hendaiara, saltzeko. Gaur egun barnealdea zaborrez beteta dago eta paretak sasiz estalita.

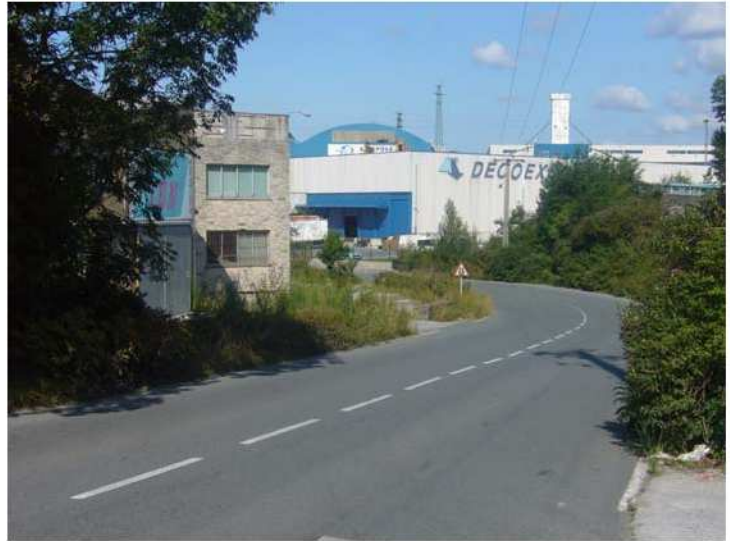
Errotako bidea

Errota hau, 1586an jada aipatua, Ugalde Errekako urek hornitzen zuten, haren eskuinaldean baitzegoen. Bere garaian energia elektrikoa ere ekoizten zuen, Irungo argiteriarako erabiltzen zena. Duela urte batzuk desagertu zen alde horretan industrialdea eraiki zutenean Letxunborro hiribidearen eta Algeposaren artean.
