INFORME GEOTÉCNICO

MOVIMIENTO DE TIERRAS Y CIMENTACIÓN PLAN ESPECIAL DE ORDENACIÓN URBANA “MENDIPE 8.3.05” BEHOBIA - IRÚN -

T-180527 – Julio 2018

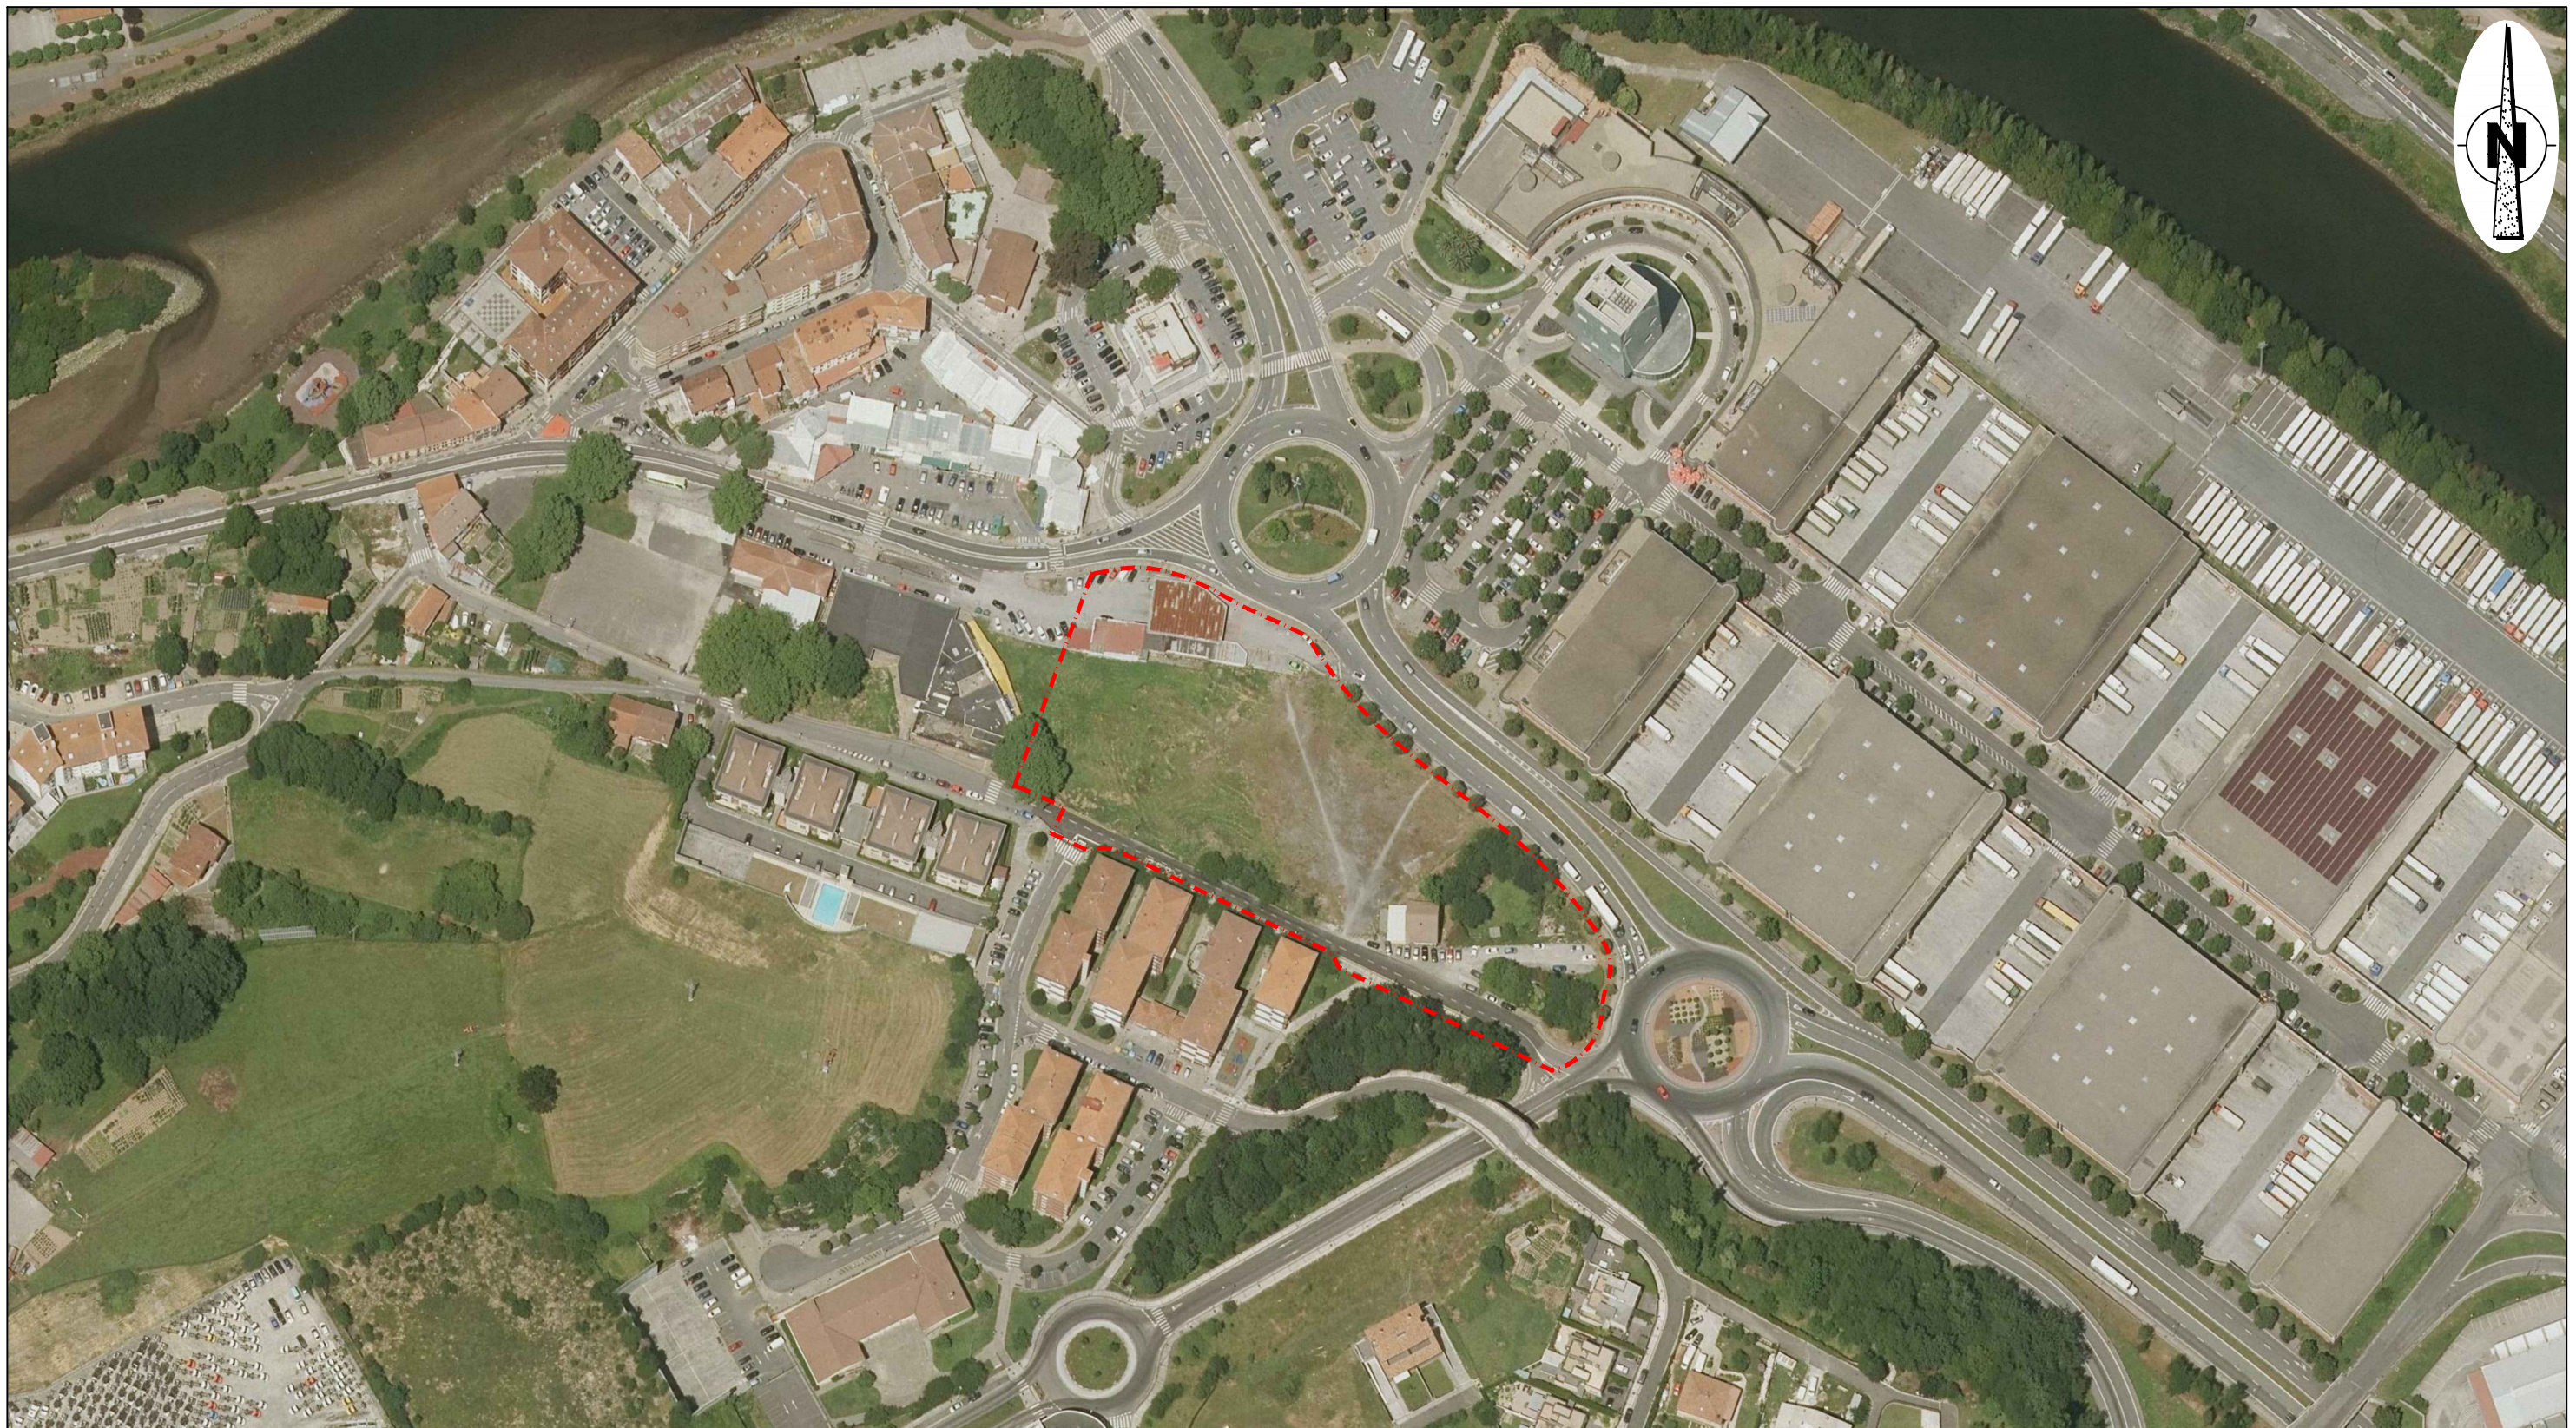
VISTA AÉREA DE LA PARCELA INVESTIGADA (AÑO 2016)
E=1/2.000

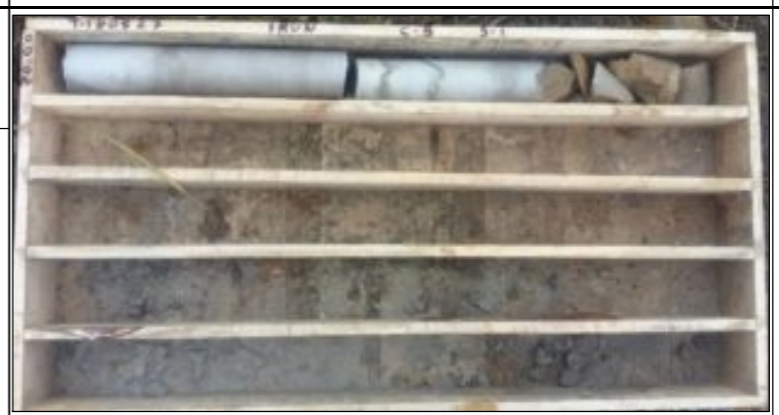
REGISTRO FOTOGRÁFICO

21.0					- A 21,0 m aparece la roca fracturada.																						
21.0					Fin de sondeo a 21.0 m.																						
22.0

NOTAS: Fin del sondeo en roca Grado II.

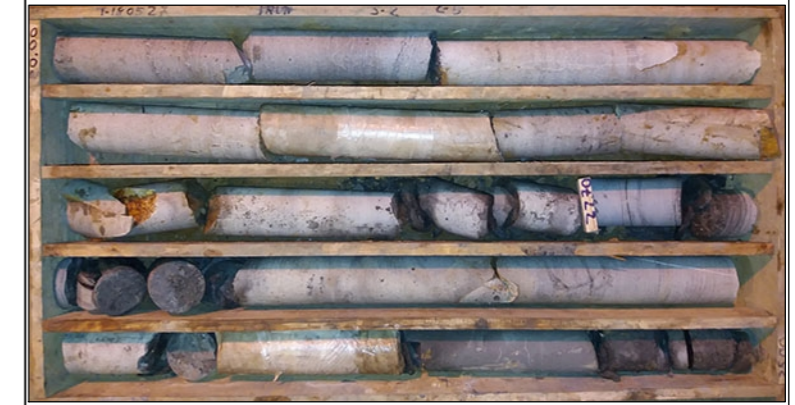
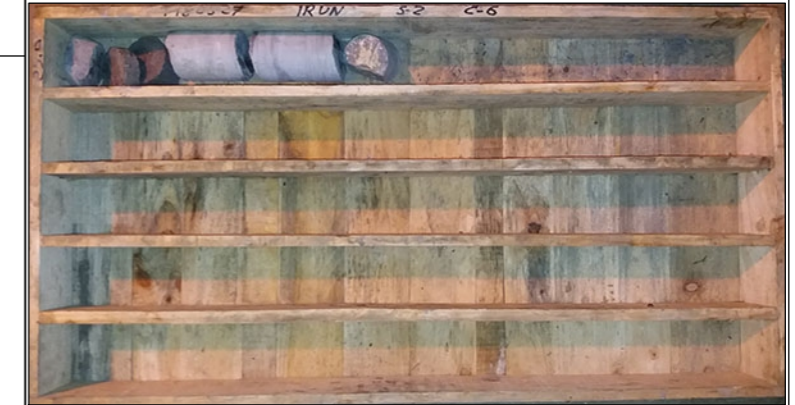
25.0		100			<p>- A 25,0 m se intercala roca Grado III.</p>																			-21.0
25.5					<p>Fin de sondeo a 25.5 m.</p>																			-22.0
26.0																								-23.0

NOTAS: Fin del sondeo en roca Grado II.

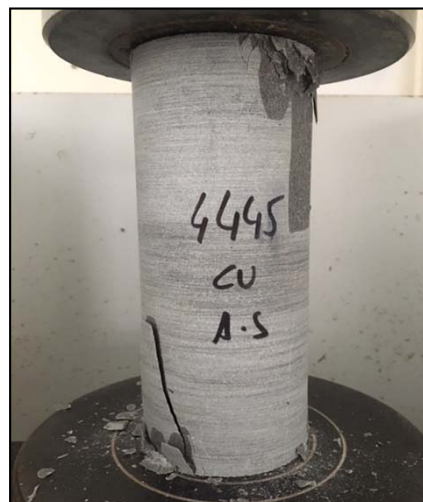
Nº Referencia Muestra:	4445	Informe N°:	E130718
Muestra (Origen / Profundidad):	S2	24,20-24,50 m	
Fecha de Toma:	13/06/2018		
Fecha de Ensayo:	29/06/2018	Fecha de emisión del Informe:	06/07/2018
Procedencia (Obra / Cliente):	T180527 Irún		Ikerlur, S.L.

Diámetro de la probeta D (cm)	7,11	PESO PROBETA HÚMEDA + tara	2126,27
Altura de la probeta L (cm)	18,03	PESO PROBETA SECA + tara	2118,11
Carga de rotura P (Kg)	20994	TARA	199,67
Humedad (%)	0,43	AGUA	8,16
Densidad aparente (g/cm ³)	2,69	ROCA SECA	1918,44
Densidad seca (g/cm ³)	2,68		
Resistencia a la compresión uniaxial para la muestra		51,84	
$\sigma_c = 10,2 \cdot P / (\pi D^2 / 4)$, MPa
