PLAN ESPECIAL DE REHABILITACION DEL CASCO ANTIGUO DE IRUN -PARTE VIEJA-

Documento para la
Aprobación Inicial.

Documento B:

ENTORNO NATURAL E HISTORICO.

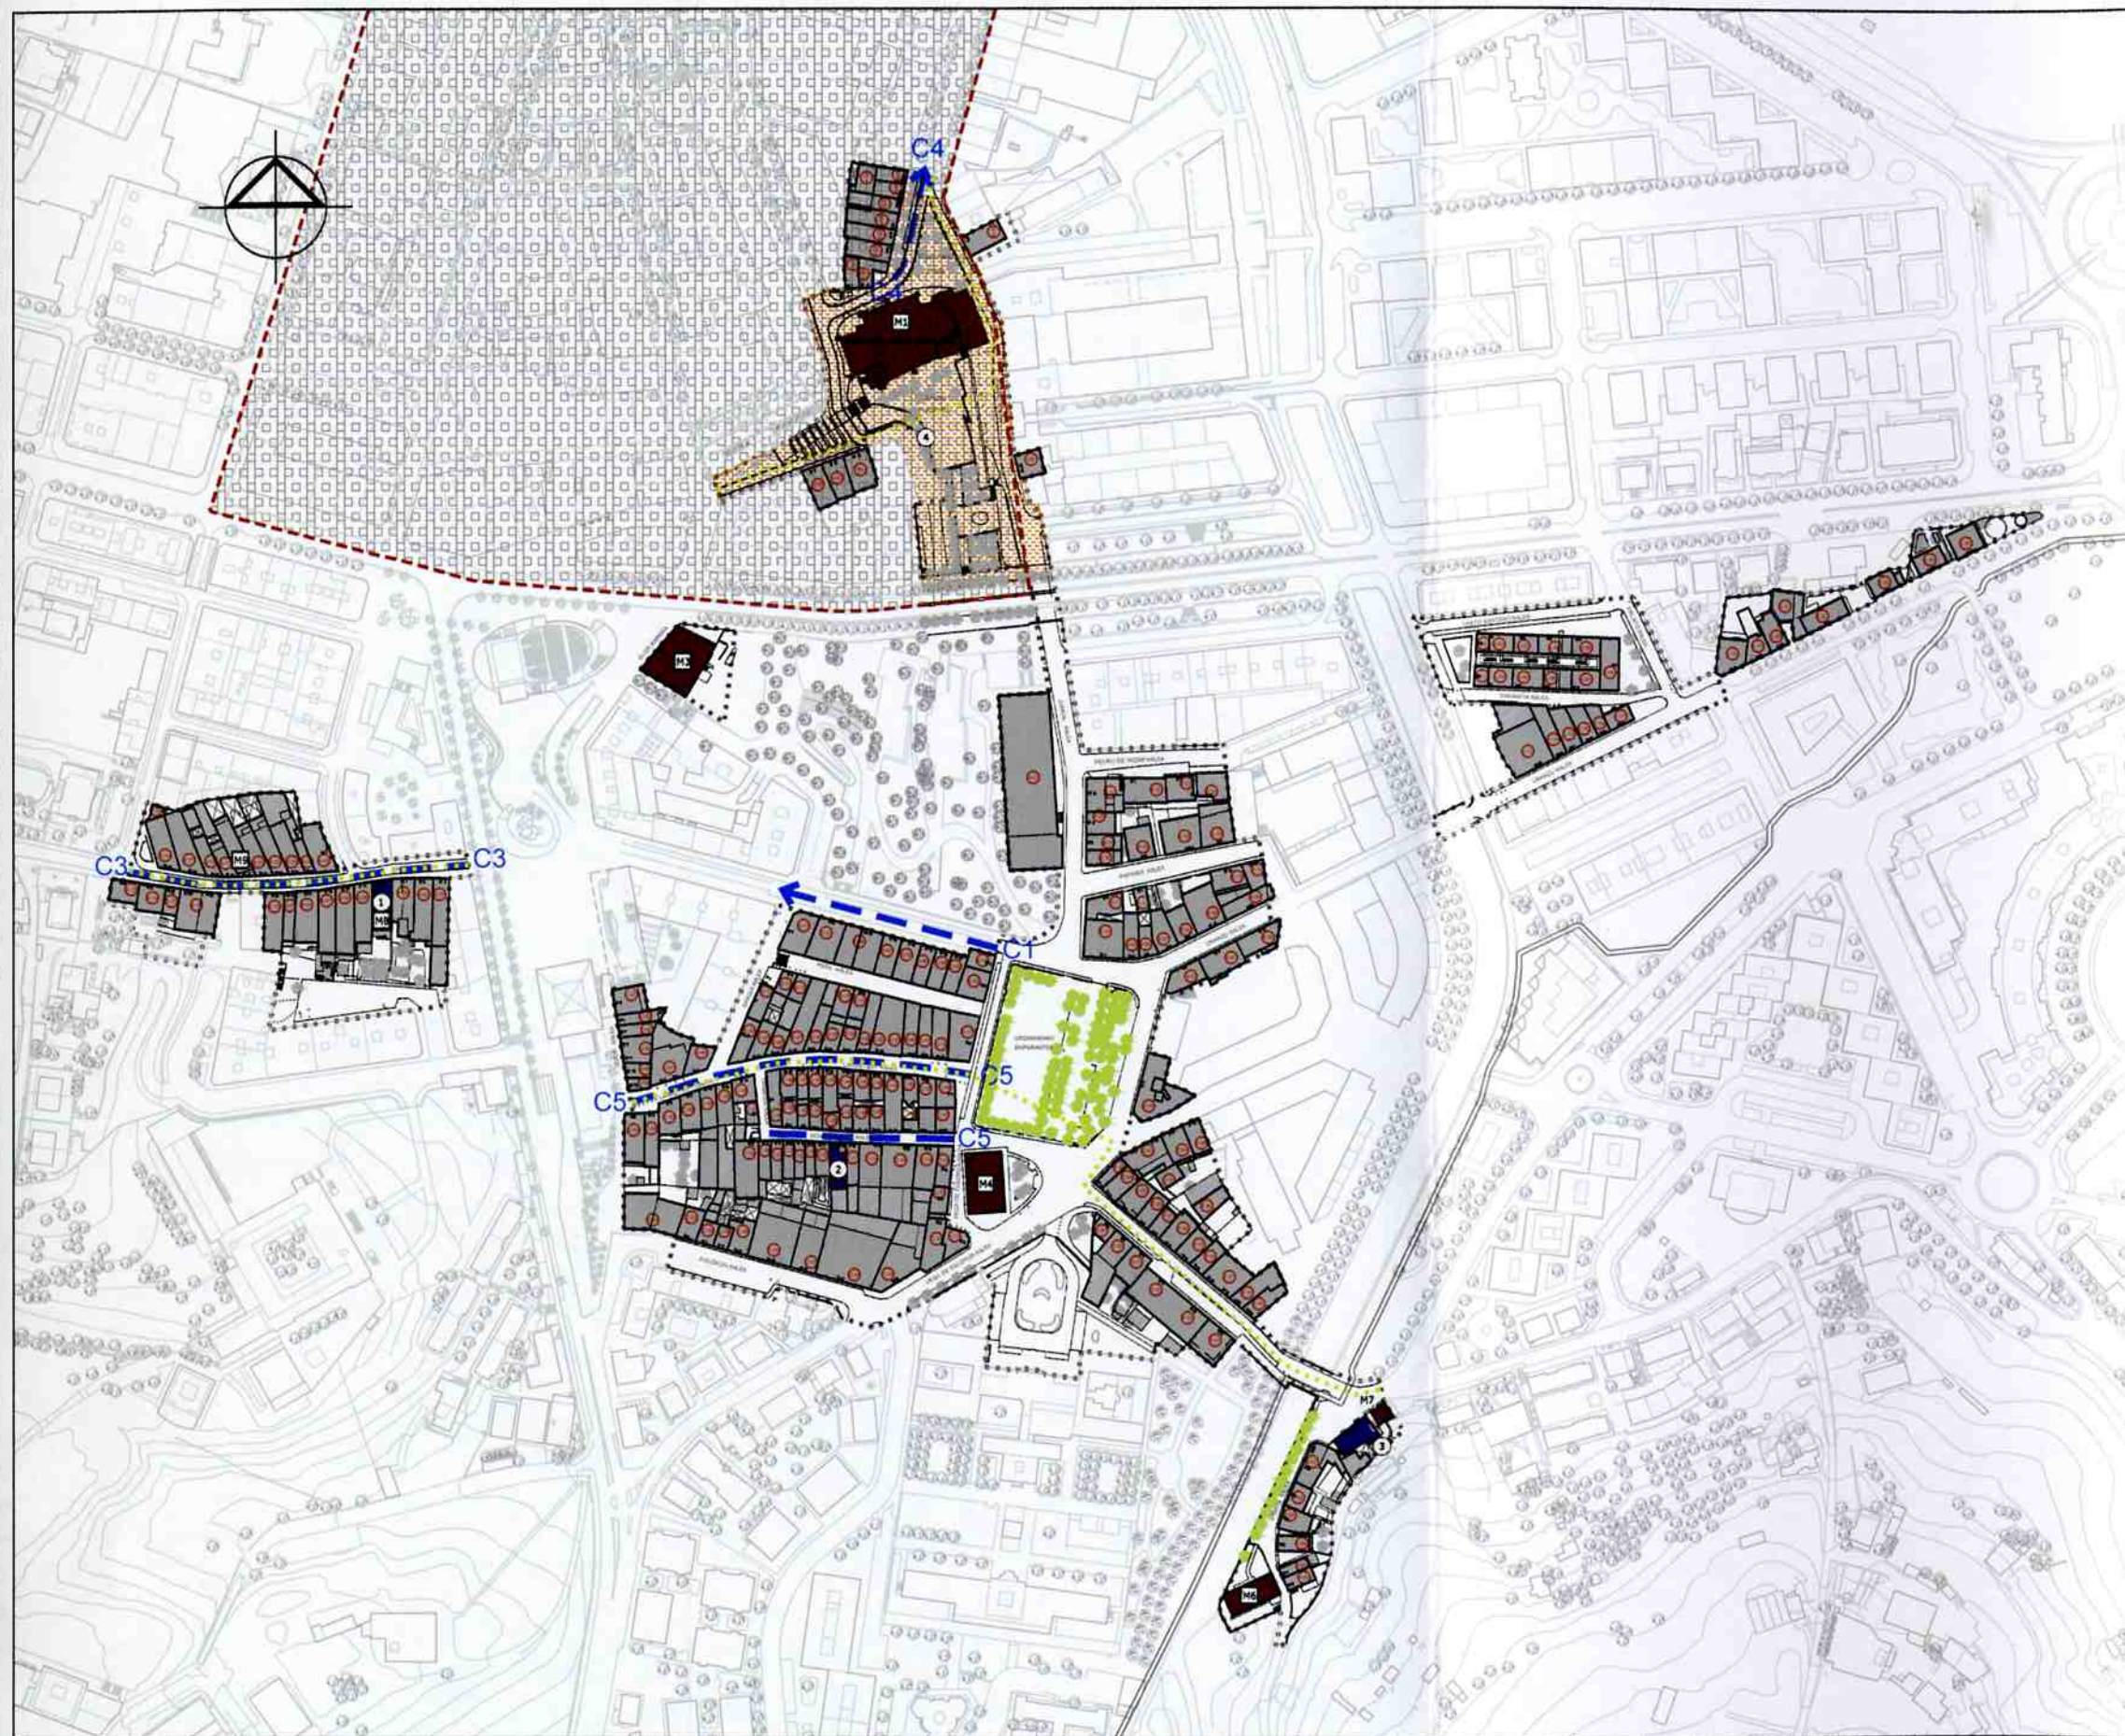
PATRIMONIO HISTORICO-ARQUITECTONICO (Enero 2008). Fuente: PQOU de Irún
ONDARE HISTORIKOA (2008ko urtarritan). Iturria: Irungo HAPoa

CAMINO DE SANTIAGO
DENEJAKUE BIDEA
