# REVISIÓN DEL PLAN GENERAL DE ORDENACIÓN URBANA DE IRUN

**AVANCE DE PLANEAMIENTO  
NOVIEMBRE 2008**

**FICHAS DEL CATÁLOGO DE  
PATRIMONIO**

# **FICHAS DEL CATÁLOGO DE PATRIMONIO ARQUITECTÓNICO**

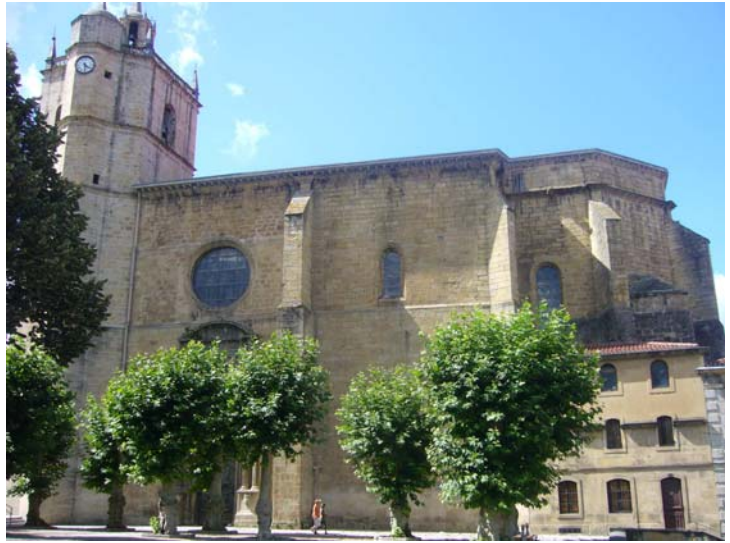
EM1

Ubicada en el Camino de Santiago, tiene planta de salón, con tres naves y presbiterio poligonal. Las bóvedas del ábside y del coro son de sillería, mientras que las de la nave fueron sustituidas a principios del siglo XX por hormigón armado. La torre, de carácter macizo, está situada en la cabecera. En su último tramo alberga las campanas y el reloj. Las fachadas exteriores son de sillería de piedra arenisca. Comenzada a construir en 1508 no se terminó hasta 1606. Se construyó sobre pilotes debido a la escasa consistencia del terreno. La duración tan larga de las obras determinó los distintos estilos del templo: junto a caracteres propios del último período del gótico aparecen otros rasgos del "gótico vasco". La portada es de estilo renacentista y el retablo del altar mayor, barroco.

Estado de conservación bueno. Las bóvedas de las naves fueron sustituidas por estructuras de hormigón a principios del siglo XX.

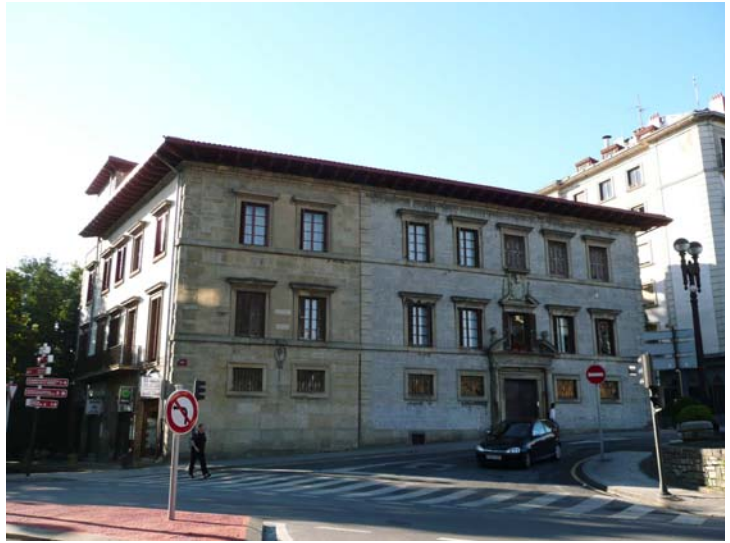
EM3

Casa solar que perteneció al linaje de los Arbelaiz. Fue construida a principios del siglo XV y a lo largo de su historia ha sufrido grandes modificaciones. En 1585 se convierte la fachada que daba a la Calzada Real en principal. Posteriormente también sufrió modificaciones de envergadura. La última de ellas a raíz del incendio de 1936 del que sólo quedaron las paredes exteriores y de la cual deriva el actual aspecto. Las paredes exteriores son de sillería. La portada es barroca y es interesante el zaguán.

Edificio de viviendas. Estado de conservación bueno del tramo de fachada original. El resto del edificio se encuentra en condiciones normales.

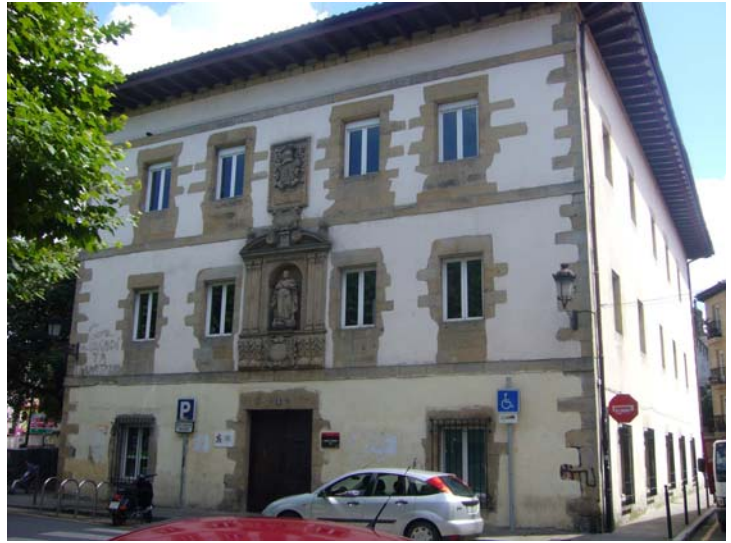
EM4

Sancho de Urdanibia y Topalda mandó reconstruir, según cláusula testamentaria el hospital de peregrinos que existió junto a la Iglesia del Junkal. Se construyó entre 1644 y 1649. Es un edificio de planta rectangular, de tres alturas y cubierta a cuatro aguas. En la actualidad están vistos los encintados de sillería de las esquinas, así como los sillares que conforman los huecos de las plantas. El resto de la fachada tiene un revoco pintado de color blanco. La fachada trasera tiene una composición diferente a la del resto, pues presenta un conjunto de dos arcos de medio punto adosados, colocado en el lateral derecho, en la planta baja exclusivamente. En las plantas superiores, se abre una arquería triple, teniendo en ambos casos un remate con sillares y alféizares con molduras. La fachada principal del hospital se enfrenta a la Plaza de Urdanibia / Urdanibia Plaza.

El exterior del edificio se encuentra en buenas condiciones de conservación, albergando actualmente el Euskaltegi municipal.

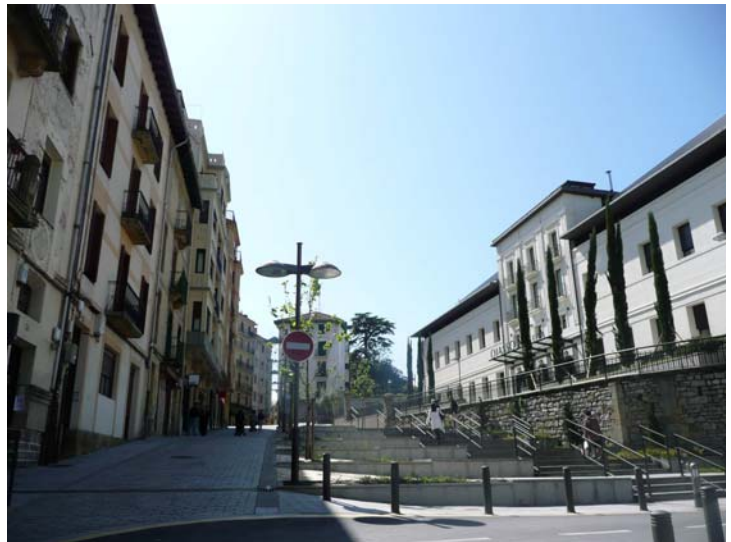
Eskoleta, nº 3

Construcción emblemática tanto por su volumetría como por su valor histórico. Constructiva y compositivamente se trata de un edificio modesto tanto en su ejecución como en sus pretensiones estilísticas. Composición clásica tanto en su estilo como en su volumetría, enfatizada por un cuerpo principal de mayor volumen que organiza una planta con un eje de simetría. Cabe destacar la plazoleta de entrada así como el espacio trasero que alberga los restos de lo que pudieron ser unas termas romanas. El edificio ha sido recientemente remodelado, potenciando los dos espacios antes citados.

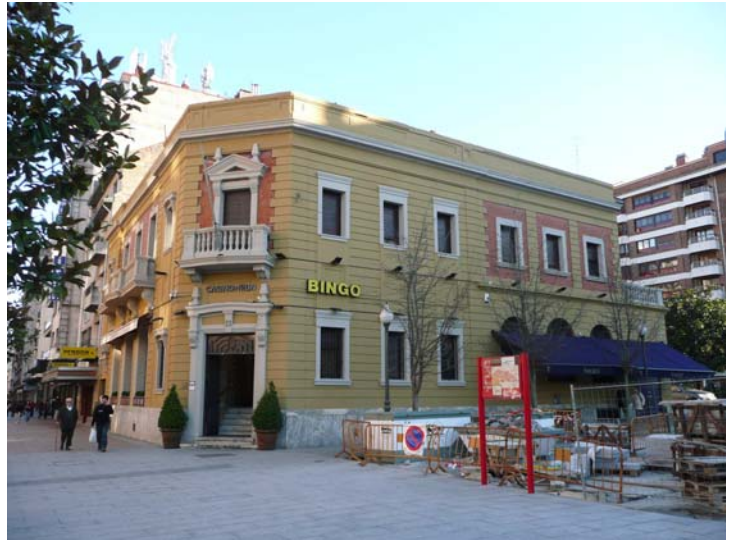
Colón Ibilbidea / Paseo de Colón, 25

Edificio de dos alturas y con zócalo situado en la esquina entre Colón Ibilbidea / Paseo de Colón y Luis Mariano Plaza. Comparte medianera con el número 23 de Colón Ibilbidea. La esquina, donde se sitúa la entrada, se resuelve en chaflán. La fachada a Colón Ibilbidea presenta una decoración más rica que el resto, con aparejo almohadillado y balcón de piedra corrido sobre ménsulas. Los huecos, en la planta segunda son rectangulares. El del chaflán se corona con un frontón. En la planta baja la mayoría están rematados con arco de medio punto.

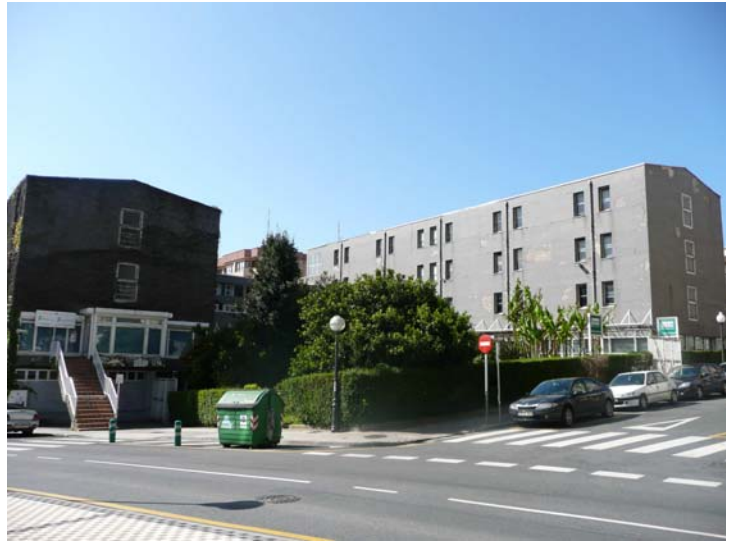
Bartolomé de Urdinso Kalea, 2

Pertenece al Ministerio de Economía y Hacienda y alberga oficinas. Estado de conservación deficiente.

- Edificio de arquitectura sobresaliente que, si bien se conserva volumétricamente como en origen, presencia una notable carencia de mantenimiento, dando lugar a una imagen degradada del mismo.

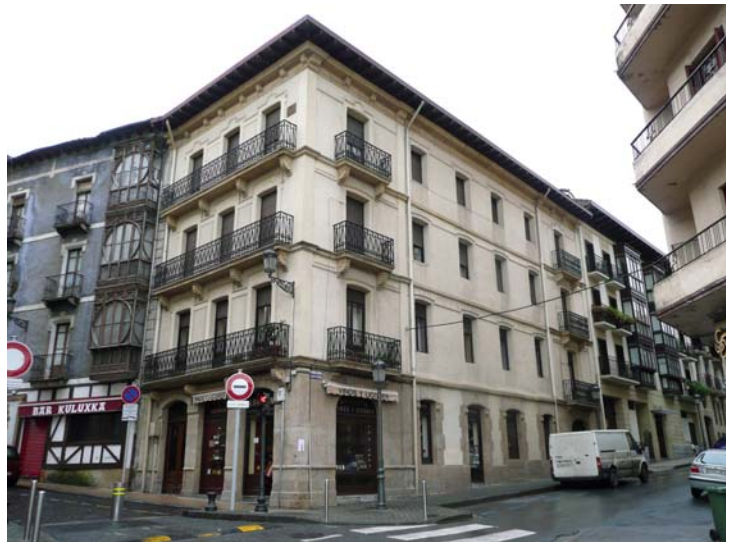
Calle Fueros, nº 5

Edificio de viviendas de 4 alturas y situado en la esquina entre Foru Karrika y Legia Karrika. De la construcción original sólo queda la planta baja siendo reconstruido en 1939. Tiene una composición de fachada muy ordenada a base de huecos verticales y líneas horizontales, respondiendo a la tradición neoclásica, y adquiere importancia la esquina con sus balcones corridos y herrerías.

Estado de conservación bueno.

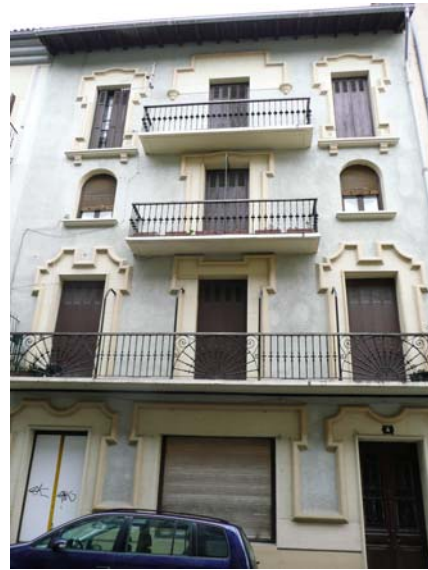
Calle Legia, nº 4

Edificio de 4 alturas entre medianeras. Presenta una planta cuadrada con una vivienda con doble orientación por nivel. Tiene una composición simétrica mediante tres ejes que organizan verticalmente los huecos y unos balcones corridos que organizan horizontalmente la composición. Destaca la decoración de los recercos de los huecos y la forja. Es un buen ejemplo del regionalismo montañés.

Viviendas. Estado de conservación bueno.

- Composición equilibrada en la fachada, con tratamiento de conjunto para lograr la unidad del elemento. Diseño de huecos según jerarquía de plantas y usos, atendiendo al detalle de cada uno.

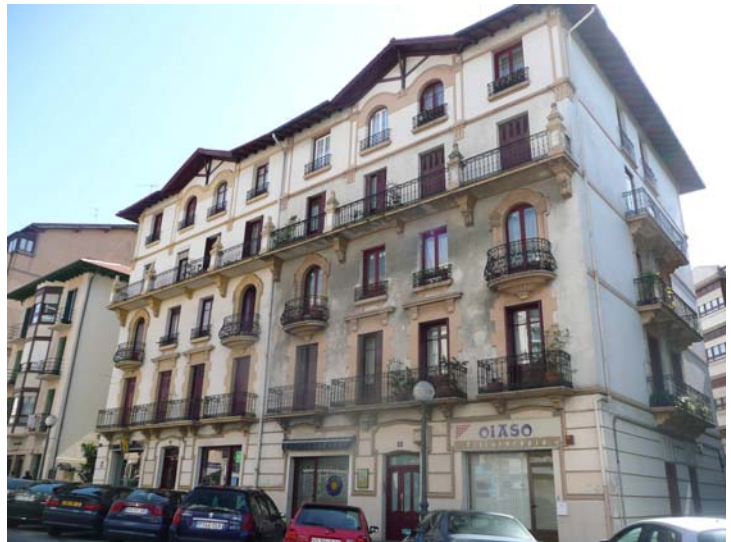
Calle Fuenterrabia, nº 39-41

Edificio de 5 alturas que consta de dos portales conformando un volumen exento. El edificio se proyectó de PB+3 pero finalmente se construyó con una altura más. La fachada principal presenta un eje de simetría en la medianera que comparten los nº 39 y 41. En su composición se diferencia un basamento, coincidente con la PB, un cuerpo principal que corresponde a las plantas 1ª a 3ª y una coronación, que coincide con la planta 4ª. Cada portal tiene dos viviendas por planta.

Estado de conservación bueno.

- Mantiene una identidad propia, como bloque de viviendas aislado, que los hace representativo en la Calle Fuenterrabia.

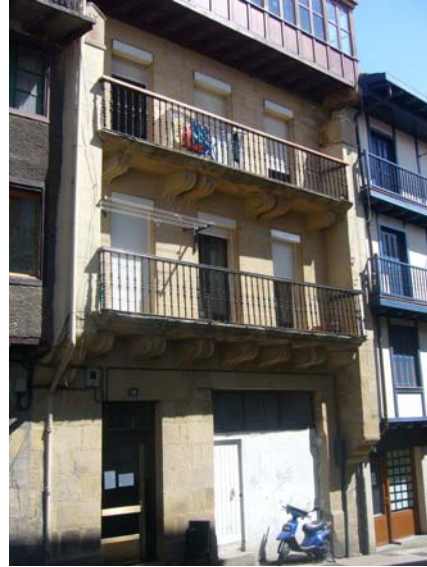
Karrika Nagusia / Calle Mayor, 14

Edificio de cuatro alturas situado en Karrika Nagusia / Calle Mayor. Presenta fachada y frentes de medianera de sillería en la planta baja y las dos superiores, que parecen corresponder al edificio original. La tercera planta parece un añadido posterior y toda su fachada corresponde a un mirador de madera. En las medianeras presenta detalles trilobulados a diferente altura ya que la calle está en cuesta. Son de destacar el remate superior de las medianeras y la factura de los vuelos en planta primera y segunda, a base de grandes losas de sillería y sus ménsulas, de diferente ritmo según la planta, también de sillería.

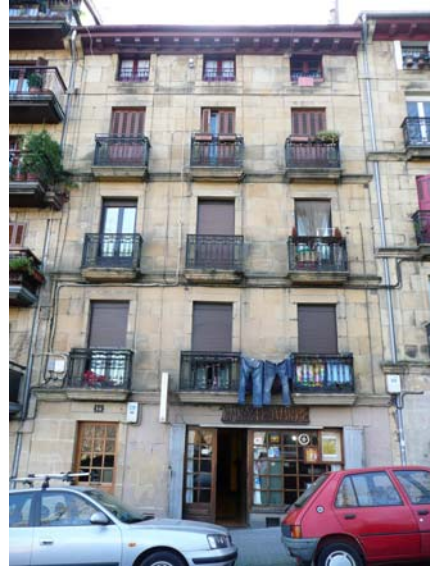
San Martzial Karrika / Calle San Marcial, 14

Edificio entre medianeras de 5 alturas, siendo la última de menor altura, situado en San Martzial Karrika / Calle San Martzial. Tiene cubierta de madera a dos aguas con caballete paralelo a la fachada principal. El muro de la fachada principal es de sillería. Los portales 14 y 18 son también de la misma factura.

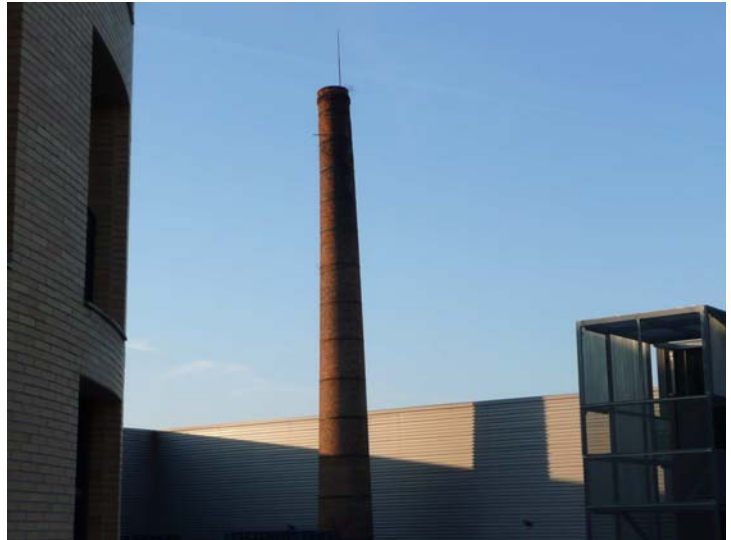
Juan Thalamás Labandibar Kalea, 29

Chimenea de gran altura de volumen troncocónico y realizada en ladrillo visto que quedó consolidada en el desarrollo del ámbito Fosfarrera, como reminiscencia de la industria existente anteriormente.

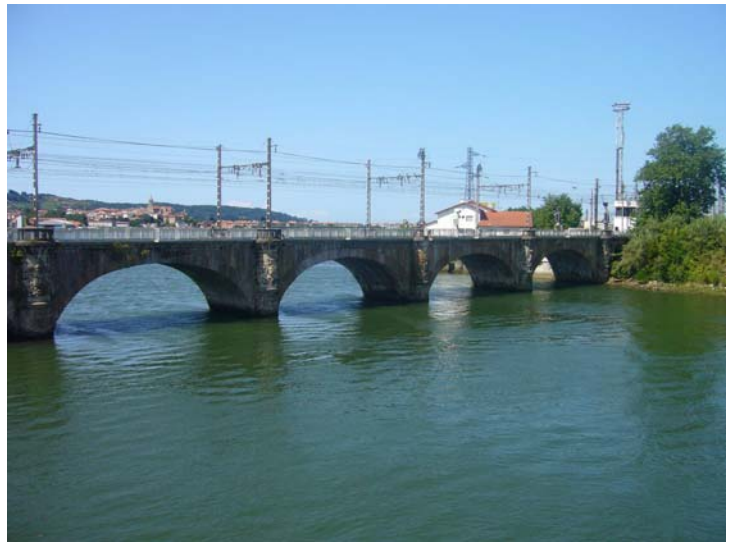
Puente internacional del ferrocarril del Norte. Puente de cinco ojos, de mampostería con arcos adovelados y muros de apoyo de sillería. A destacar la barandilla metálica y los escudos. Las iniciales I.N. esculpidas, son las de Isabel II y Napoleón III.

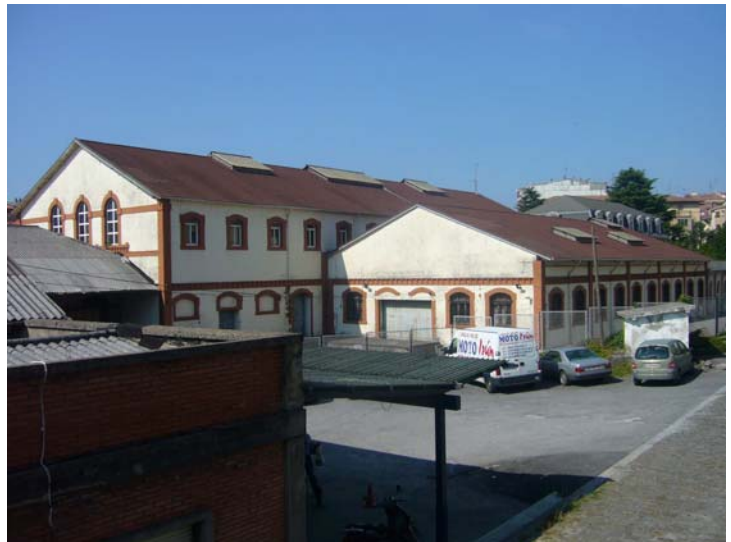
Aduana kalea / Calle Aduana, 18

Nave anexa al edificio de administrativo de la aduana que se construyó para almacén.

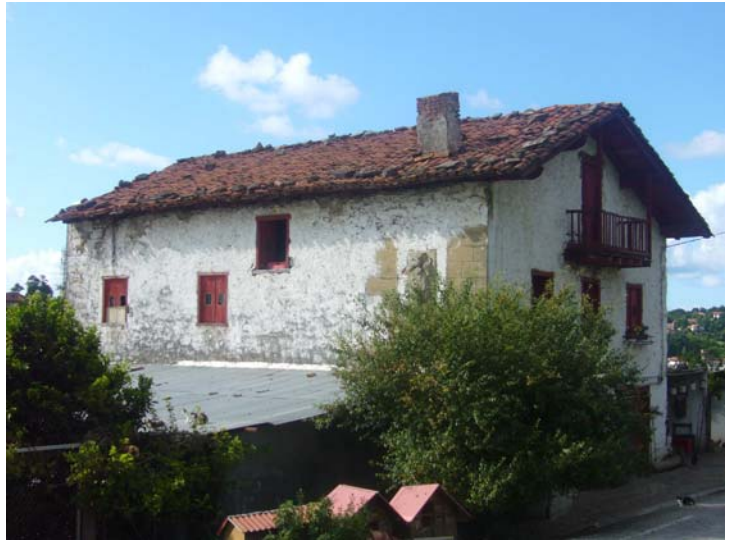
Barrio Behobia, 13

Caserío situado en un pequeño promontorio sobre el Barrio de Behobia. . Es un edificio de pequeñas dimensiones de planta rectangular y dos plantas y bajocubierta. Tiene cubierta de madera a dos aguas con caballete perpendicular a la fachada principal. de dos plantas y bajocubierta. Los muros perimetrales son de mampostería y los esquinales y el recerco de alguna de sus ventanas son de sillería. Tiene un escudo en la fachada sur, que no es la principal.

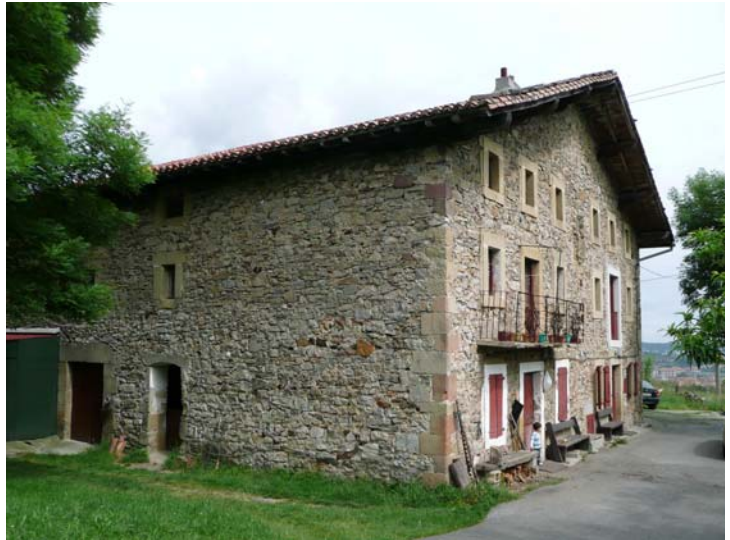
Barrio Lapitze, nº 19

Edificio de tres alturas situado en el alto del mismo nombre al sur de la autopista en el Barrio de Lapitze. Tiene cubierta a dos aguas y caballete perpendicular a la fachada. Es un edificio de grandes proporciones cuyos muros perimetrales son de mampostería vista, teniendo los esquinales y los recercos de los huecos de sillería. Tiene escudo en el eje de simetría de la fachada principal entre el segundo y tercer piso.

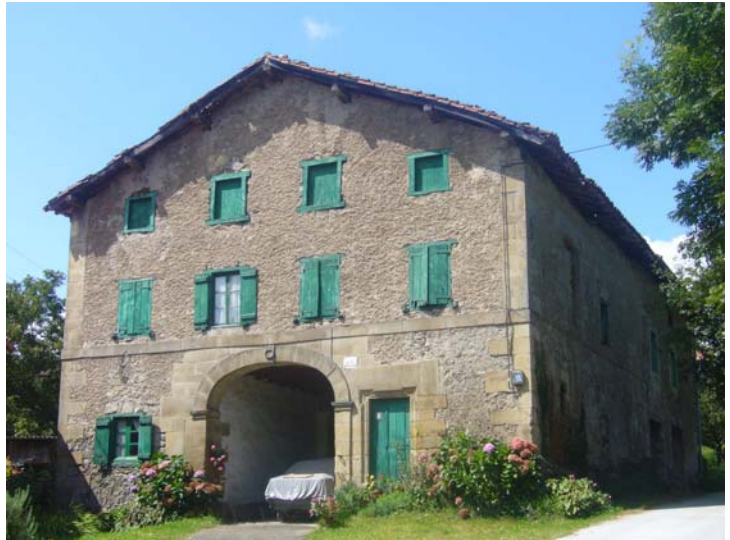
Barrio Meaka D, 8

Edificio situado en el Barrio de Meaka, a los pies del Alto de Ibaieta, en el primer punto donde antiguamente se estrechaba el brazo de mar que avanzaba hacia la Regata de Ibarrola. Posee planta rectangular y gran tamaño, distribuido en dos plantas y bajocubierta. Tiene cubierta de madera a dos aguas con caballete perpendicular a la fachada principal. Presenta una estructura perimetral de muros de mampostería con sillería en esquinales, en el recerco de vanos y en la platabanda que separa la planta baja de la primera planta en la fachada principal.

Reconstrucción del edificio tras la 2ª Guerra Carlista. Se respetó la caja exterior con sus tres muros y la planta baja de la fachada principal.

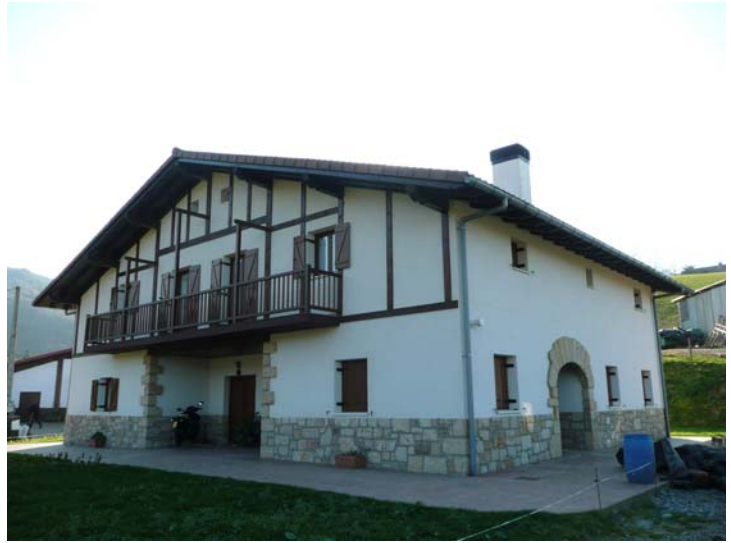
Barrio Meaka D, 100

Edificio de planta rectangular, distribuido en dos plantas y bajocubierto, con cubierta a dos aguas y caballete perpendicular a la fachada principal. Situado en el interior del Valle de Ibarla en una zona alta cercana a la Torre de Arantzate. Ha sido objeto de una reconstrucción reciente que aún habiendo mantenido el aspecto original, ha sido realizada con materiales y métodos constructivos diferentes a los originales. Del edificio original se han conservado y recolocado, eso sí, los arcos de sillería existentes en sus muros laterales, uno carpanel adovelado y otro de medio punto.

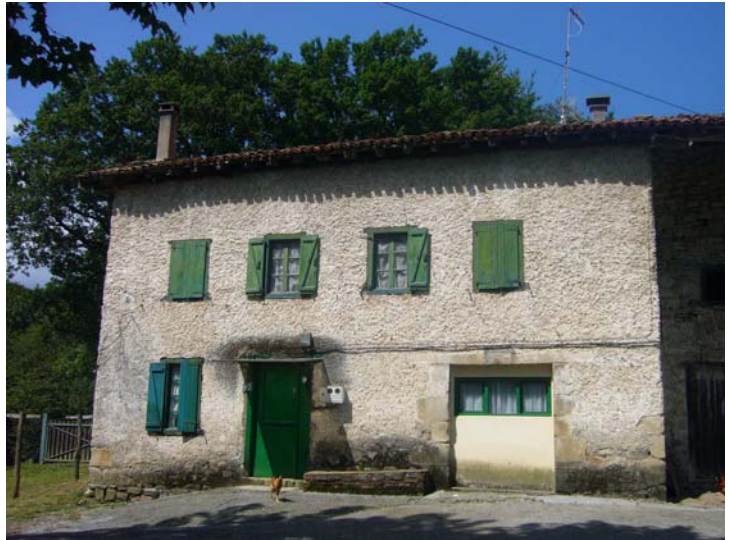
Barrio Meaka D, 92

Caserío situado en el Barrio de Meaka. Es de planta rectangular, con un añadido de menores dimensiones hacia el Norte, con el que comparte el reaprovechamiento del muro Oeste. Consta de dos alturas y desván en ambos cuerpos. Presenta cubierta de madera a dos aguas con caballete paralelo a la fachada principal. Los muros en gran parte de la fachada principal Este y en la fachada Sur son de mampostería enfoscada con esquinales en sillería de arenisca. En el resto de la fachada principal y en las fachadas Norte y Oeste se presenta de mampostería caravista.

Origen como caserío del cual quedan escasos restos, posiblemente la fachada W.

Ejecución del resto de la caja

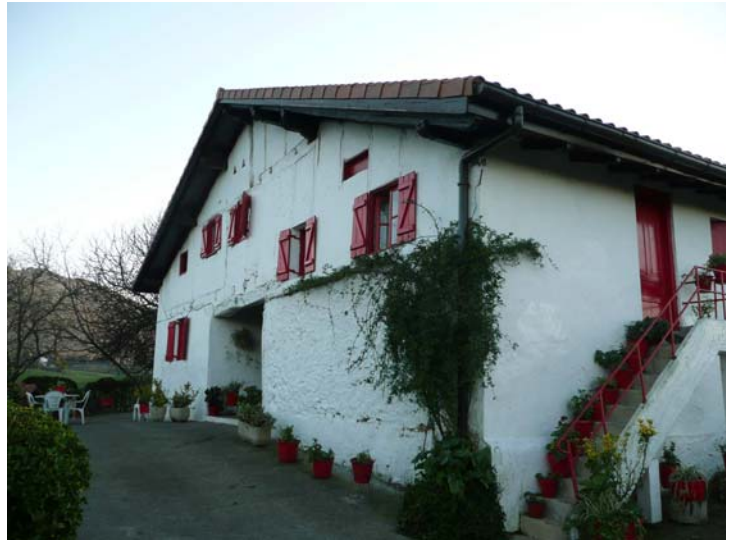
Barrio Meaka D, 32

Edificio de planta rectangular y tejado a dos aguas con caballete perpendicular a la fachada principal. Consta de dos plantas más bajocubierta. Construido con muros de mampostería en planta baja y entramado de madera en la planta primera y bajocubierta. El portalón de acceso se resuelve mediante dintel de madera. La composición de los huecos se adecúa al ritmo marcado por el entramado.

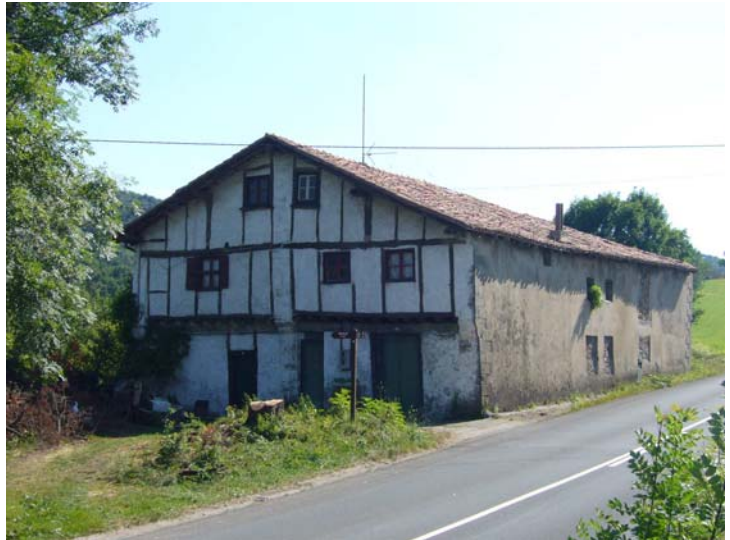
Barrio Katea / Ventas, 48

Caserío situado en el Barrio de Katea / Ventas, junto a la carretera que une Irun con Oiartzun. Es un edificio de dos plantas y Bajocubierta. En la fachada principal la planta baja está realizada en mampostería y las plantas superiores con entramado de madera. El remate de los muros laterales, así como de un muro situado bajo la cumbrera, que al parecer sectoriza el edificio en dos partes, es de sillería. Dichos remates presentan detalles bilobulados que permiten adelantar la fachada en las plantas superiores respecto de la planta baja. Asimismo existe un escudo apoyado en el muro de mampostería de la planta baja.

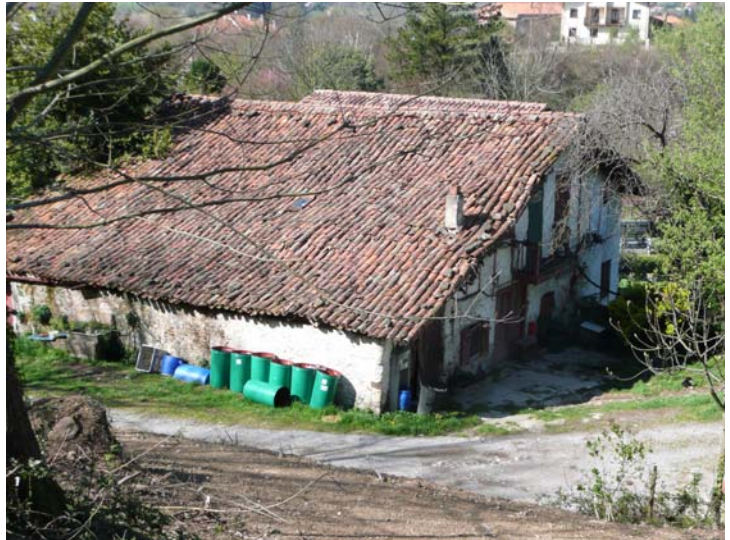
Barrio Ventas, nº 17

Edificio de dos alturas, con cubierta a dos aguas y caballete perpendicular a la fachada principal. Tiene adosado un edificio en su lado norte. Está construido con muros de mampostería y entramado de madera en el piso alto de la fachada principal.

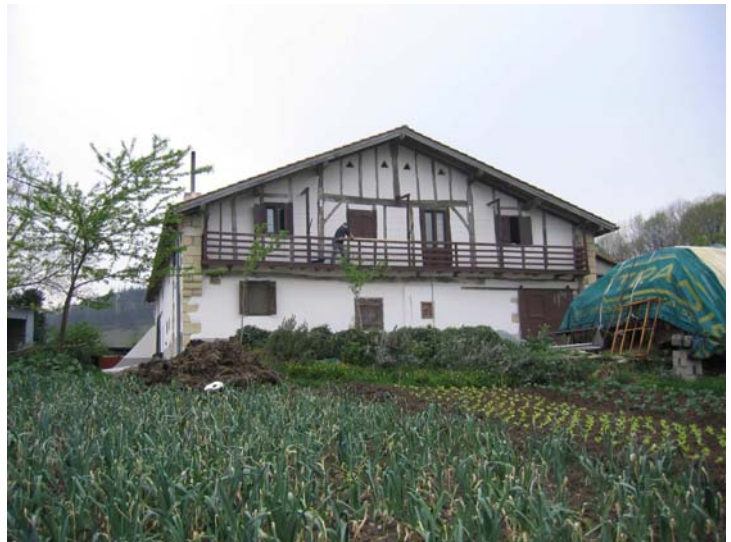
Barrio Olaberria D, 78

Caserío de planta rectangular y gran tamaño, situado en el interior del Barrio de Olaberria en una zona relativamente alta que domina el paraje de Urune. El edificio destaca por su fachada principal con entramado de madera y detalles trilobulados en los esquinales. Presenta una estructura perimetral de muros de mampostería con sillería en esquinales y en el recerco de algunos vanos.

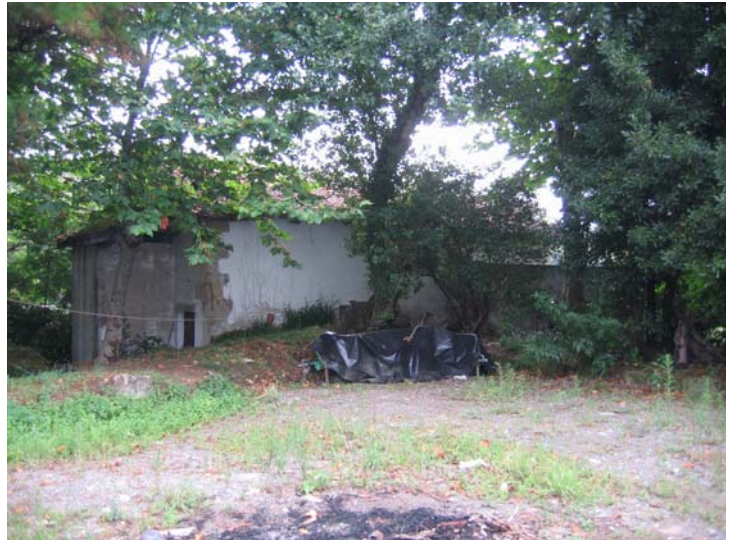
Calle Primautzar nº 1

Edificio actualmente convertido en vivienda. Conserva en su lado Suroeste la presa. El muro de la presa está realizado con piedra sillar arenisca. La entrada y el salto de agua se hacía a través de un hueco en arco rebajado adovelado y la salida, en la fachada paralela, a través de otro arco rebajado, hoy en día prácticamente cegado. El edificio es de planta rectangular y tejado a dos aguas, con dos alturas. Actualmente tiene adosada una terraza a la fachada principal realizada en hormigón.

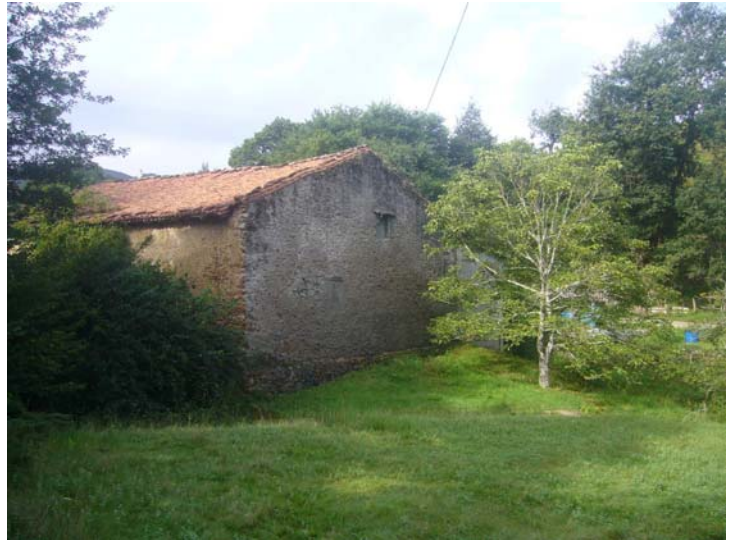
Barrio Olaberria D, nº 62

Hoy en día el molino está totalmente desmantelado y convertido en vivienda, no conservando a la vista ninguna infraestructura del antiguo molino. Sólo se conserva una piedra de moler. La vivienda es un edificio de dos alturas, de paredes de mampostería, todas ellas salvo la fachada principal donde aparece un entramado en la fachada de las plantas superiores. Se alimentaba con las aguas del Arroyo Malkorra, que pasa por su lado Oeste.

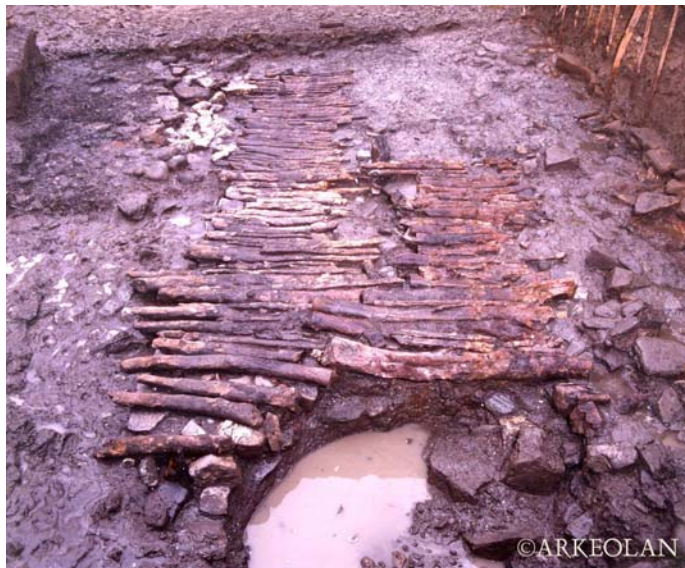
Z4

En 1996 se llevan a cabo en la trasera de los números 35 y 37 de la Calle Santiago / Santiago Karrika, esquina con Tadeo Murgia, una campaña de sondeos de evaluación del solar. Se realizaron un total de tres sondeos, dando dos de ellos resultados positivos, localizándose restos de estructuras portuarias y ajuares de época romana a unos dos metros de profundidad.

En esta ocasión se descubrió una instalación portuaria situada en el borde de la Colina de Beraun, organizada en gradas o plataformas de acercamiento al agua, elaboradas mediante la aproximación de troncos. La estructura de madera sentaba sobre losetas de piedras y estaba fijada en algunas zonas por medio de pivotes o cuñas de madera, utilizadas como topes; una vez asentados los troncos a su vez se cubrirían con piedras y rellenos orgánicos. Al pie del muelle se extendería la lámina de agua por la que accederían las embarcaciones, detectándose un fuerte buzamiento de los estratos naturales y rellenos prácticamente estériles.

Se ha construido encima un edificio de garajes.

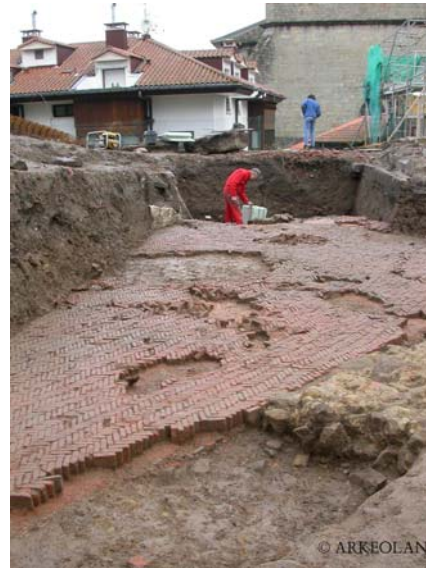
Z5

Se realizaron tres bandas de prospección, a fin de conocer su potencial arqueológico: una primera línea paralela a la Calle Sarasate / Sarasate Karrika, otra intermedia y una última junto al talud de Salís Hiribidea. Los sondeos superiores resultaron estériles, registrándose únicamente arcillas naturales. Los inferiores resultaron muy alterados por las obras anteriores de Salís Hiribidea y fueron los intermedios los que ofrecieron buenos resultados. En estos sondeos se localizaron restos de la cimentación de un muro ancho (de casi un metro) de disposición circular y un pavimento solado de pequeños ladrillos en "opus spicatum", sobre cama de hormigón, cuyo estado de conservación es bueno, observándose donde las piezas han desaparecido, la huella dejada por las mismas en la cama de hormigón, cuando fueron colocadas en la masa fresca. En la parte externa del muro se extienden depósitos de ocupación en los que se han recogido ajuares de interés, entre los que destacan pequeños bronceos bajoimperiales, y un cencerro.

Estos retazos constructivos de planta acaso absidiada y de mortero/pavimento son atribuidos razonablemente a un establecimiento romano destinado a termas. En la identificación de este testimonio tiene especial relevancia la existencia de paralelos cercanos. Es el caso de San Juan el Viejo, la mansión Imus Piranaeus del itinerario Antonino, reconocida por los trabajos de J.L. Tobie (1966 y 1971). Siguiendo los datos descriptivos y la planimetría hay coincidencias notables entre las piscinas para el baño de

Existe una protección metálica sobre el yacimiento

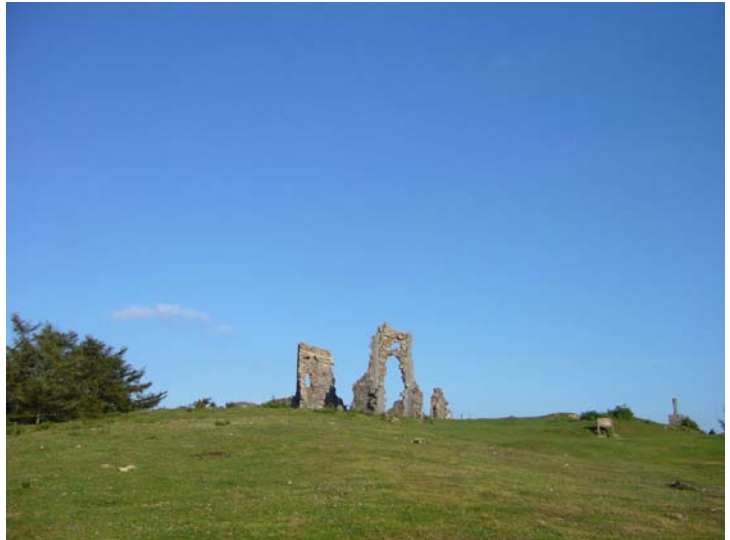
Resto de un fuerte construido entre 1874 y 1880 para la defensa en la cima del monte Pagogaña, después de la II Guerra Carlista, aunque nunca llegó a completarse. Se puede observar su planta en forma de cruz, con un núcleo central de planta cuadrada, las esquinas en chaflán y muros de mampostería a la vista con pequeño zócalo saliente hasta la altura del piso. Presenta un foso perimetral, aún cuando dos alas y el foso se encuentran totalmente cubiertos por hierba.

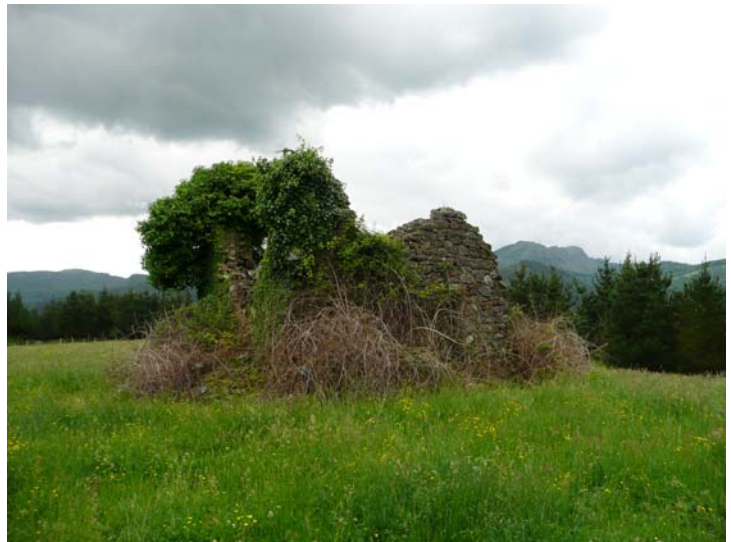
Torreón de vigilancia, de planta cuadrada de 5,85 m. de lado situado en la cima del Monte Zubeltzu, realizado por las tropas liberales en 1850, durante la II Guerra Carlista. Popularmente llamado la "Almena de Arana". Construido en mampostería, con argamasa, con un muro de 0,85 m. de anchura y en las esquinas sillares de arenisca. Presenta el hueco más grande orientado hacia Aiako Harria y en las demás fachadas troneras abocinadas. Actualmente se encuentra en estado de ruina.

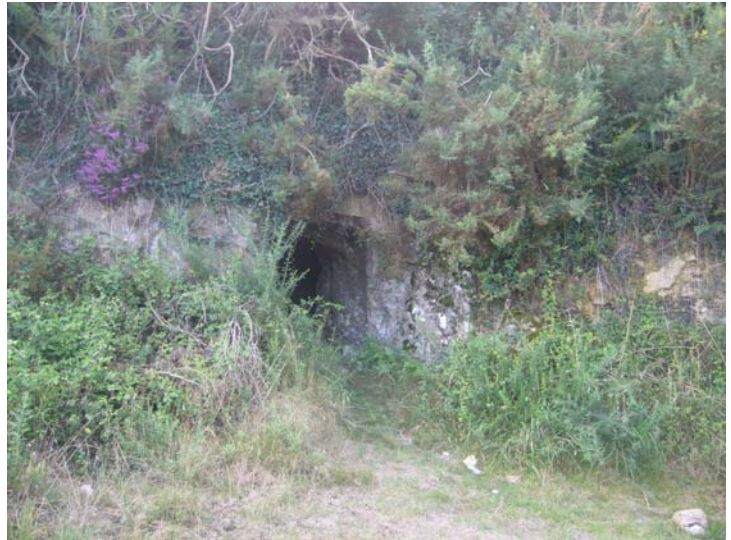
La Mina de Altamira II se sitúa en el Barrio de Lapitze, junto al Caserío Altamira, en la ladera E del monte Zubeltzu. Se trata de una galería que se cierra a los 10 m. de la entrada con un derrumbre. Presenta sección abovedada y en el recorrido de la galería se localizan un total de 5 huecos de lucerna.

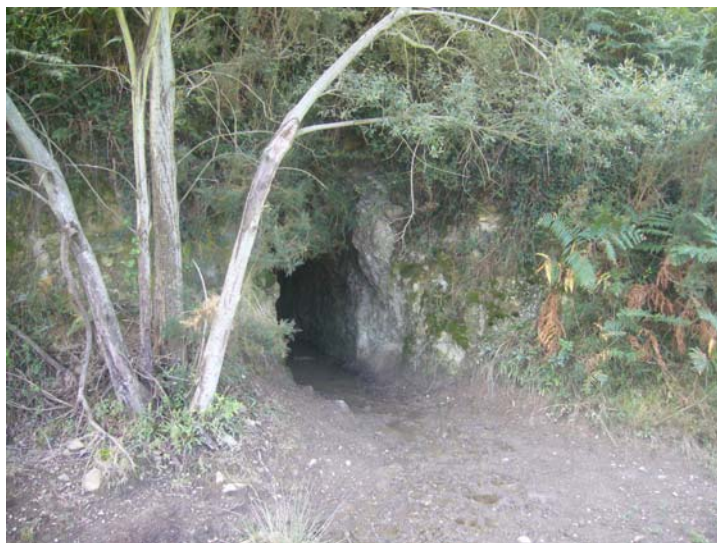
La Mina de Altamira III se sitúa en el Barrio de Lapitze junto al Caserío Altamira, en la ladera E del Monte Zubeltzu. Se trata de una explotación de galena argentífera, siendo esta mina la de mayor recorrido de las catalogadas, con un total de 160 m. en los que se reconocen puntualmente explotaciones de épocas recientes. Cuenta con dos accesos que se corresponden con las galerías de prospección y de extracción respectivamente. Entre ambas entradas se suceden tramos de explotación abiertos en un filón de galena, que presenta un fuerte buzonomamiento en torno a 60°. Los diferentes niveles de extracción están unidos con un plano inclinado que, en parte baja, adopta forma horizontal para facilitar el transporte del material al exterior. En todo el recorrido de la mina están presentes huellas del trabajo romano, con las características secciones abovedadas, tramos cruzados dejados en las paredes por el uso de la punterola, además de los huecos de lucerna, nada menos que 52 repisas para la colocación de las lámparas de iluminación.

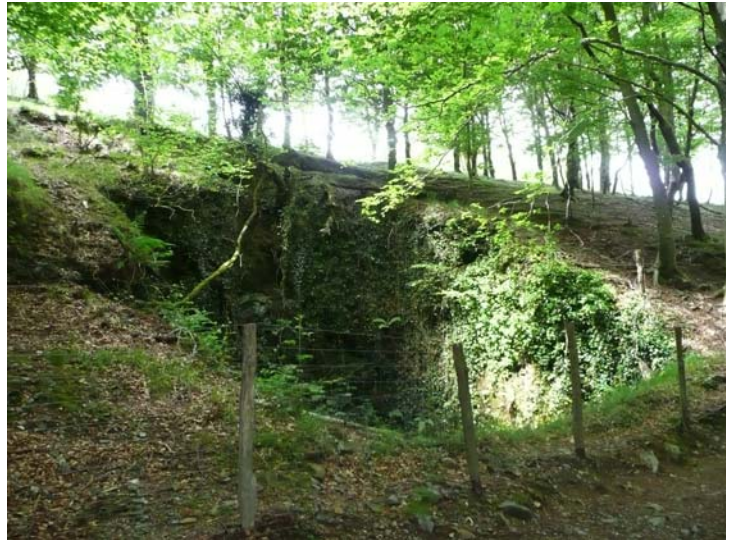
Nevero situado junto a la Cima Gorostiaga, tomando la pista que va desde el collado de Elurretxe hasta Armugarrieta. Se sitúa en la zona llamada Arburuko Gaina, a una altitud aproximada de 470 m. Se trata de un nevero de planta cuadrada y 5 m. de profundidad totalmente artificial. Parte de uno de sus muros, el norte, está derruido casi en su totalidad. El resto se encuentra cubierto de maleza. Su construcción data del siglo XVII, y se sabe que en 1882 aún estaba en uso. Cuando nevaba se recogía la nieve, se pisaba y se guardaba dentro de estas estructuras. Posteriormente en carromatos con compartimentos metálicos cubiertos de helechos, y se transportaban hasta Irun, Hondarribia y Hendaia para su venta.

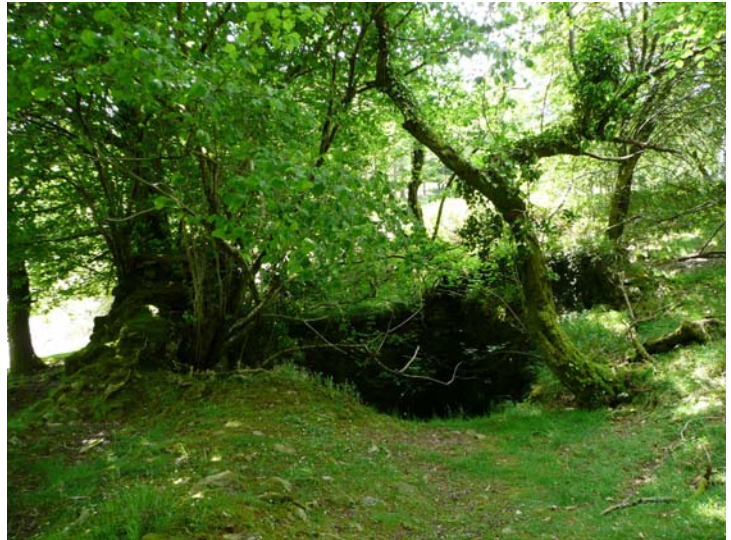
Este nevero se sitúa junto al collado de Elurretxe, junto al parking, al otro lado de la carretera frente a una torre de alta tensión. Se construye a mediados del siglo XVII, y se sabe que en 1882 aún estaba en funcionamiento. Se trata de una estructura de planta cuadrangular, de 5,30 x 6,50 m. que está excavada en la roca y rematada por muros de mampostería en sus dos últimos metros. Tiene aproximadamente 7 m. de altura total, estando sus muros bastante rotos y deteriorados. Actualmente el interior se encuentra en parte lleno de escombros.

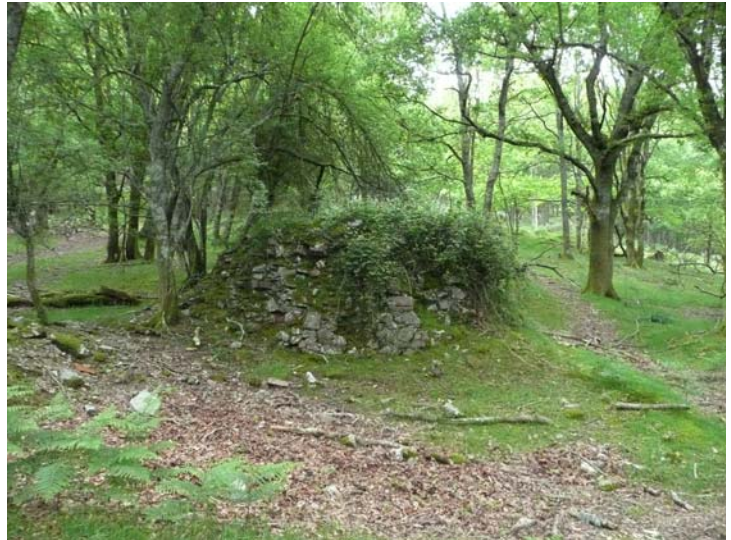
Nevero situado en la ladera E de Gorostiaga, cerca del collado de Elurretxe. Se localiza siguiendo una pista en dirección NE hasta llegar a una zona despejada. El nevero presenta planta cuadrada de 3,20 m. de lado, estando excavado en el terreno. Se observan restos de la falsa cúpula de cubierta, la cual presenta planta circular de 3 m. de diámetro, realizada en mampostería con mortero, hasta una altura de 1,60 m. y 0,70 m. de grosor de muro. La base se sitúa a 7 m. de profundidad, desde el suelo. Las paredes presentan unos agujeros donde asentarían vigas de madera que servirían por medio de poleas para alzar la nieve desde el interior. Cuando nevaba se recogía la nieve, se pisaba y se guardaba dentro de estas estructuras, posteriormente en carromatos metálicos cubiertos de helechos y se transportaba hasta los términos de Irun, Hondarribia y Hendaia para su venta. Actualmente el interior se encuentra lleno de basura y sus paredes cubiertas por maleza.
