# IRUNGO HIRI ANTOLAMENDUKO PLAN NAGUSIAREN BERRAZTERKETA

PLANGINTZAREN AURRERAKINA  
2008KO AZAROA

**ONDAREAREN KATALOGOAREN  
FITXAK**

# ONDARE ARKITEKTONIKOAREN KATALOGOAREN FITXAK

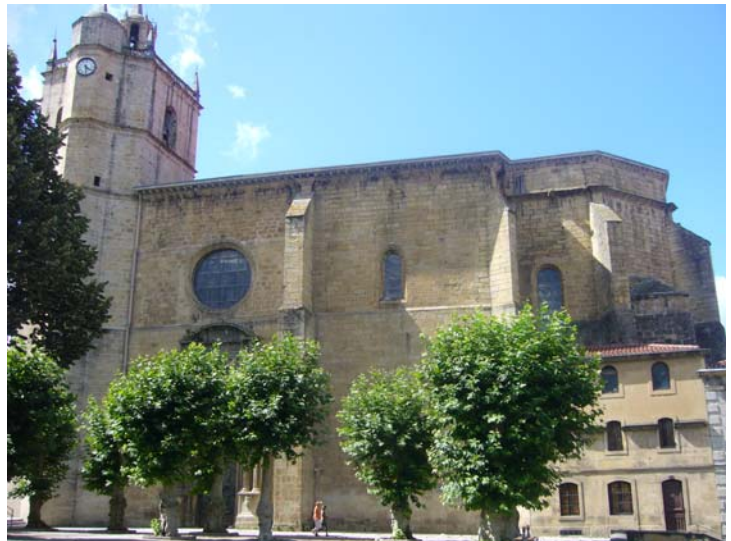
EM1

Santiago bidean kokatuta dago, saloi-planta dauka, hiru nabe eta presbiterio poligonalarekin. Abside eta koroko bobedak harlanduzkoak dira, baina nabekoak XX. mende hasieran hormigoi armatuagatik ordezkatu ziren. Dorrea, trinkoa, goiburuan kokatzen da. Goiko partean kanpaiak eta erlojua daude. Kanpo aldeko fatxadak hareharri landukoak dira. 1508an hasi zen eraikitzen eta 1606 arte ez zen amaitu. Lurraren sendotasun eskasagatik piloteen gainean eraiki zen. Obrek hainbeste irautean elizak estilo desberdinak hartu zituen: gotiko garaiaren azken aldiko berezko ezaugarriekin batera euskal gotikoaren beste ezaugarri batzuk ere ageri ditu. Portada errenazimendu estilokoa da eta aldare nagusiko erretaula, barrokoa.

Kontserbazio egoera ona. Nabeetako bobedak hormigoizko egiturez ordezkatu zituzte XX. mende hasieran.

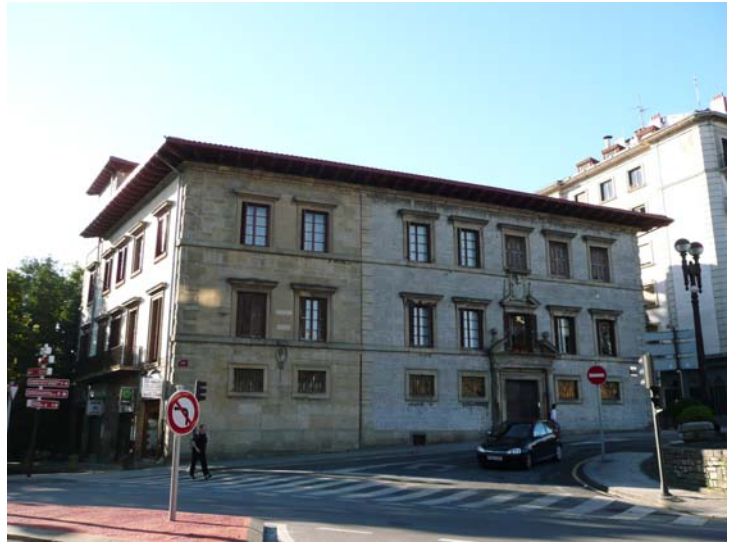
EM3

Arbelaitz leinuarena izan zen oinetxe hau. XV. mende hasieran eraiki zen eta bere historian zehar aldaketa handiak egin zaizkio. 1585ean, errege galtzadara begira zegoen aldea fatxada nagusi bilakatu zen. Geroago ere garrantzi handiko aldaketak eduki zituen. Horietako azkena, 1936ko sutearen ondoren egin zen, kanpoaldeko hormak bakarrik geratu baitziren zutik, eta hortik datorkio egungo itxura. Kanpoaldeko hormak harlanduzkoak dira. Portada barrokoa da eta ezkaratza interesgarria da.

Etxebizitzan eraikina. Jatorrizko gaxadaren zatia kontserbazio egoera onean. Eraikinaren gainerakoa baldintza normaletan aurkitzen da.

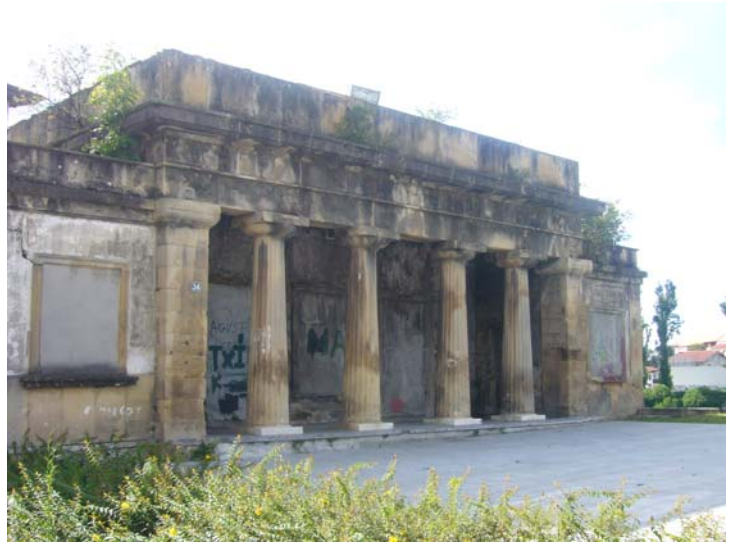
EM5

Eraikin neoklasikoa, 1849 eta 1853 artean eraikia. Lau zutarrak dorikoz osatutako arkupea du, taulamendu bati eutsiz, hareharriz eginak, kareharri zurizko oinarri baten gainean eta harlangaitzezko karga-hormekin. Jatorrian erdiko gorputza bakarrik zuen. Gerra Zibila eta gero berregin egin zen eta E. Colás-ek burutu zuen 1952an, eta orduan erantsi zitzaizkion aldameneko bi gorputzak.

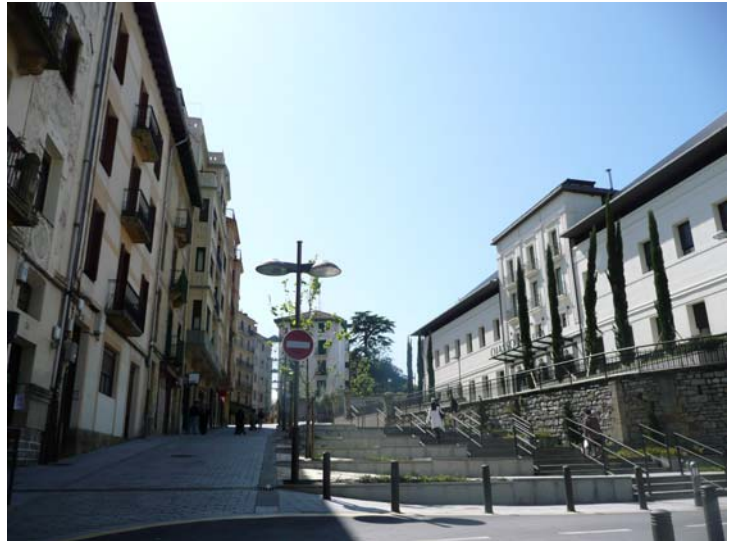
Eskoleta, nº 3

Eraikuntza enblematikoa da, bai bere bolumenagatik eta bai bere balio historikoagatik. Eraikuntza eta konposizio ikuspegitik eraikin xumea da, bai exekuzio alorretik eta bai pretentsio estilistikoaren alorretik. Konposaketa klasikoa da bai estiloan eta bai bolumetrian, eta gorputz nagusi bat du bolumen handiagokoa dena eta planta bat antolatzen duena simetriazko ardatz batekin. Azpimarratzekoa da sarrerako plazatxoa, baita atze aldeko espazioa ere, erromatarren garaiko termak izan zitezkeenaren hondakinak gordetzen dituena. Eraikina duela gutxi berritu da eta lehen aipatutako bi espazioei garrantzi berezia eman zaie.

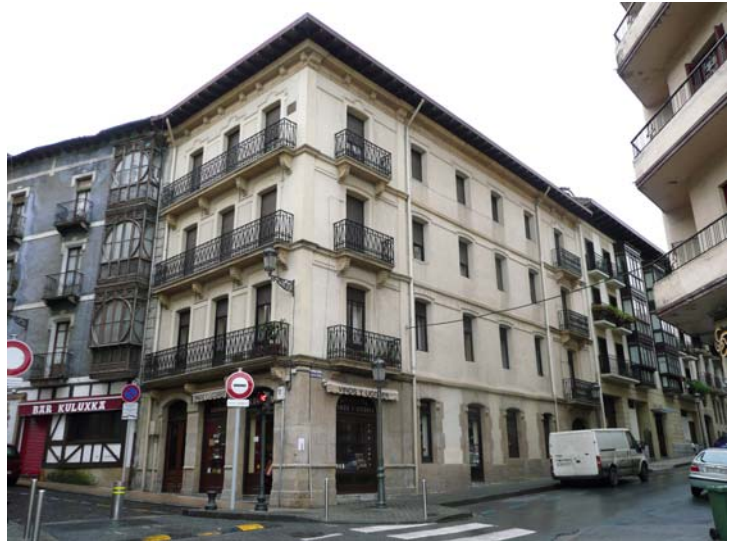
Calle Fueros, nº 5

Etxebizitza eraikina, 4 altuerakoa eta Foruen karrika eta Legia karriken arteko izkinan kokatua. Jatorrizko eraikuntzatik behe solairua bakarrik geratzen da, 1939an berreraikia izanik. Fatxadaren konposizioa oso ordenatua da, bao bertikalen eta lerro horizontalen bitartez, tradizio neoklasikoari erantzunez, eta izkinak garrantzia hartzen du bere balkoi jarraitu eta burdinazko lanekin.

Kontserbazio egoera onean

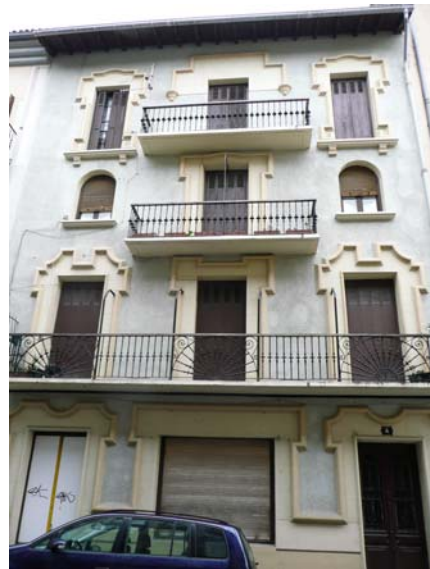
Calle Legia, nº 4

4 altuerako eraikina, mehelinean artean. Planta karratua ageri du, maila bakoitzean orientazio bikoitzeko etxebizitza batekin. Konposizio simetrikoa du hiru ardatzen bitartez, baoak bertikalki antolatzen baitituzte, eta balkoi jarraituen bitartez, konposizioa horizontalki antolatzen dutelarik. Baoen azpaduretako dekorazioa eta forja azpimarragarriak dira. Mendialdeko erregionalismoaren adibide ona da.

Etxebizitzak. Kontserbazio egoera onean.

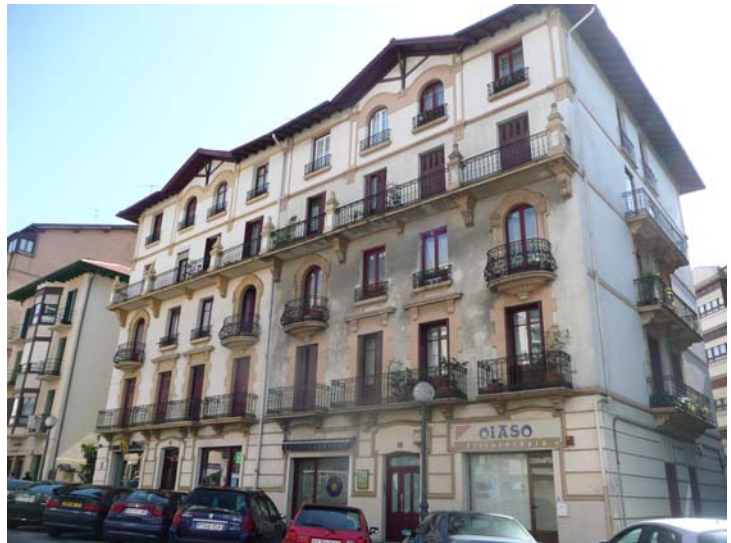
Calle Fuenterrabia, nº 39-41

5 altuerako eraikina, bi ezkaratzekin, bolumen bakarra osatuz. Eraikinaren proiektua egin zenean behe solairua + 3 izan zen, baina azkenean altura bat gehiago eraiki zen. Fatxada nagusiak simetriazko ardatza ageri du 39 eta 41. zenbakiek konpartitzen duten mehelinean. Bere konposizioan basamendu bat bereizten da, behe solairuari dagokiona, gorputz nagusia, lehen solairutik hirugarrenera doana, eta goikoa, 4. solairuari dagokiona. Ezkaratz bakoitzak bi etxebizitza ditu solairuko.

Kontserbazio egoera onean

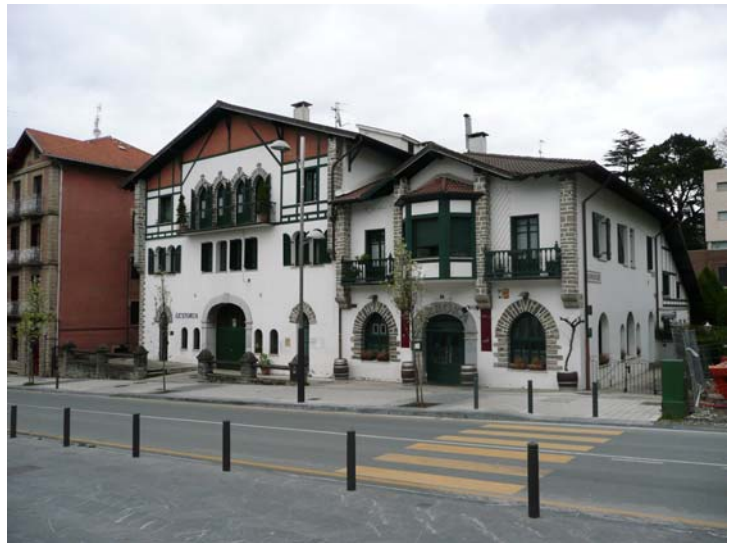
Avenida de Iparralde, nº 12

Trinket gisa erabiltzeko eraikitako eraikina, gorputz nagusia, trinketari berari dagokiona, eta alboko gorputza, etxebizitza, duena. 1917ko kongresuaren ondorengo garaiko joera erregionalistak jasotzen dituen eraikina da.

Kontserbazio egoera onean

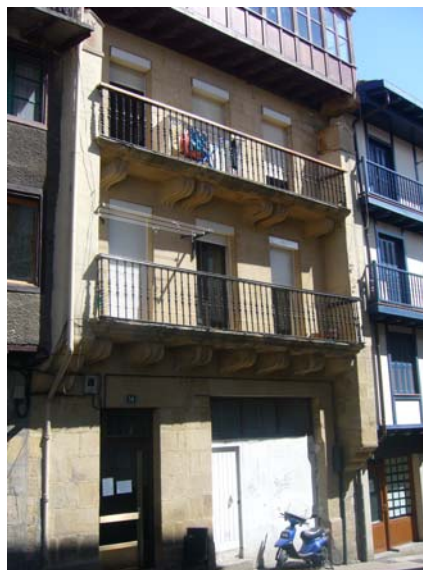
Karrika Nagusia / Calle Mayor, 14

Lau altuerako eraikina, Karrika Nagusian kokatua. Fatxada eta mehelineko aurrealdeak harlanduzkoak dira behe solairuan eta goiko bietan, jatorrizko eraikinarenak direla baitirudite. Hirugarren solairua ondorengo eranskina dela dirudi eta bere fatxada osoa egurrezko miradore bat da. Mehelinetan xehetasun trilobulatuak ageri ditu altuera desberdinetan, kalea aldapan dagoelako. Azpimarragarriak dira mehelinetako goi aldeko erremateak eta hegalen faktura lehen eta bigarren solairuetan, harlanduzko lauza handien eta beren mentsulen bitartez, erritmo desberdinekoak solairuaren arabera, hauek ere harlanduzkoak.

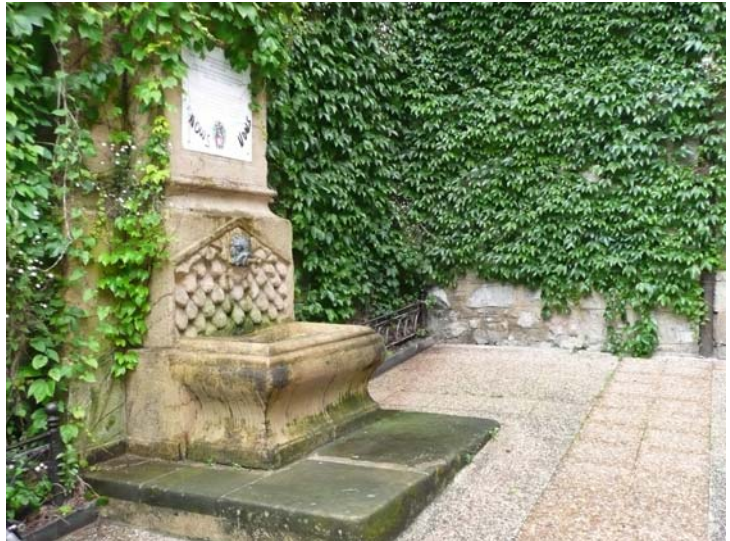
Trasera de San Juan Harria Plaza 1, Jesus Karrika.

Hareharri landuan eginiko iturria, Udalaren atzealdean kokatua, Jesus Karrikan, kalea zabaltzen den tokian.

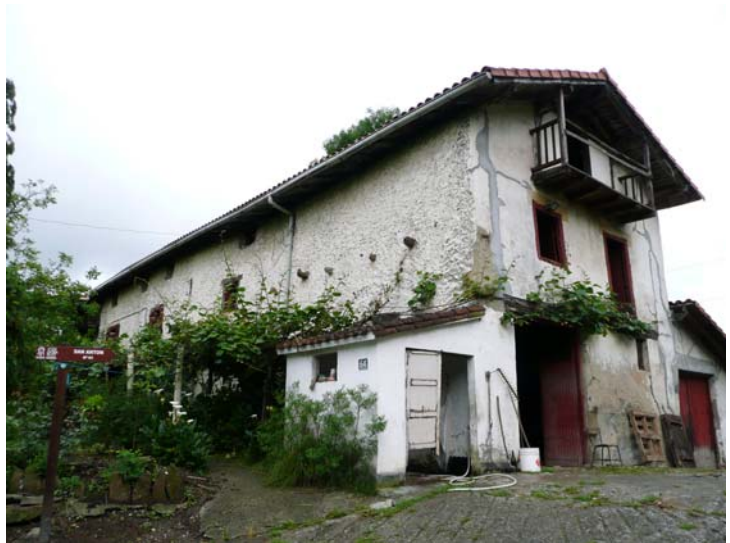
Barrio Olaberria D, nº 64

Bi altuera eta teilatupea duen eraikina, Uruneko Zabalan, Olaberria haranean, kokatua. Planta laukizuzena du, luzea, eta estalkia bi isurkikoa da, gailurra fatxada nagusiarekiko perpendikularra. Paretak harlangaitzezkoak ditu eta eraikin interesgarritzat jotzen da historikoki ermita bezala erabili zelako.

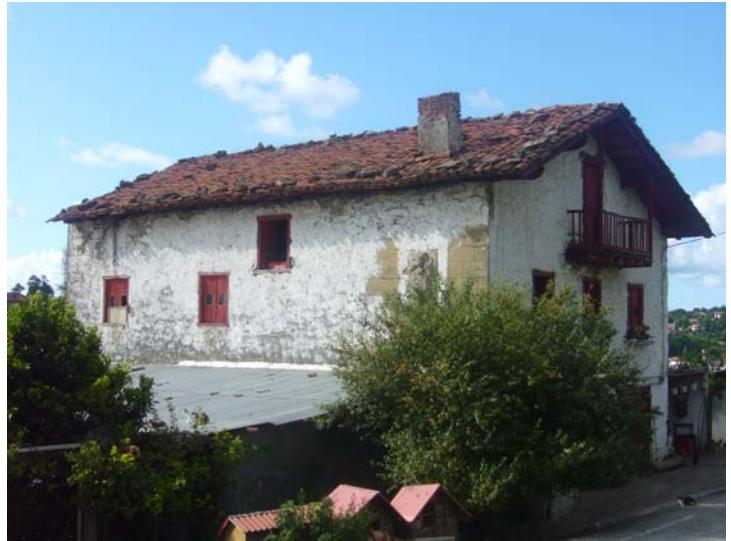
Barrio Behobia, 13

Baserri hau gain batean kokatuta dago, Behobia auzoan. Neurri txikiko eraikina da, planta laukizuzenekoa eta bi solairu eta teilatupea duena. Egurrezko estalkia du, bi isurkikoa, gailurra fatxada nagusiarekiko perpendikularra. Horma perimetralak harlangaitzezkoak dira eta izkinak eta leiho batzuen azpadurak harlanduzkoak dira. Hegoaldeko fatxadan armarri bat dauka, ez da armarri nagusia.

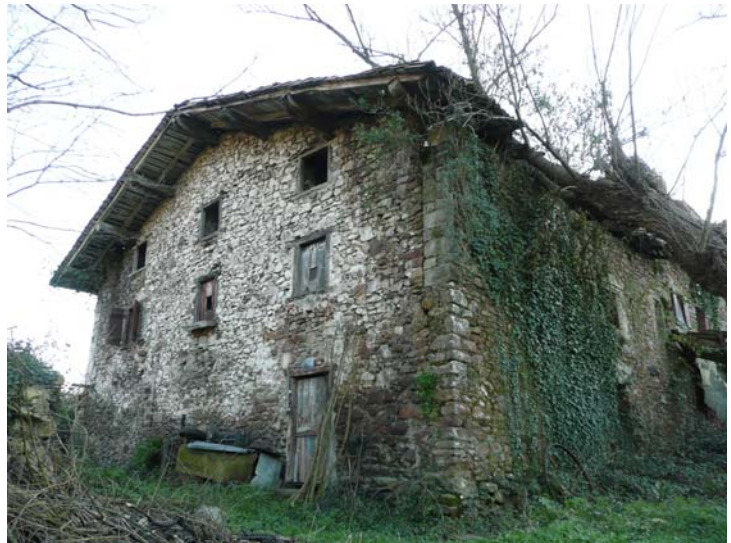
Barrio Bidasoa, nº 24

Tamaina handiko eraikina, ondoren egin zitzaion eranskinagatik, hiru altuerakoa, Alunda errekaaren ondoan kokatua. Estalkia bi isurkikoa du eta gailurra fatxadarekiko perpendikularra. Horma perimetralak harlangaitzezkoak dira eta izkinen parte bat harlanduzkoa. Kontserbazio egoera txarrean aurkitzen da.

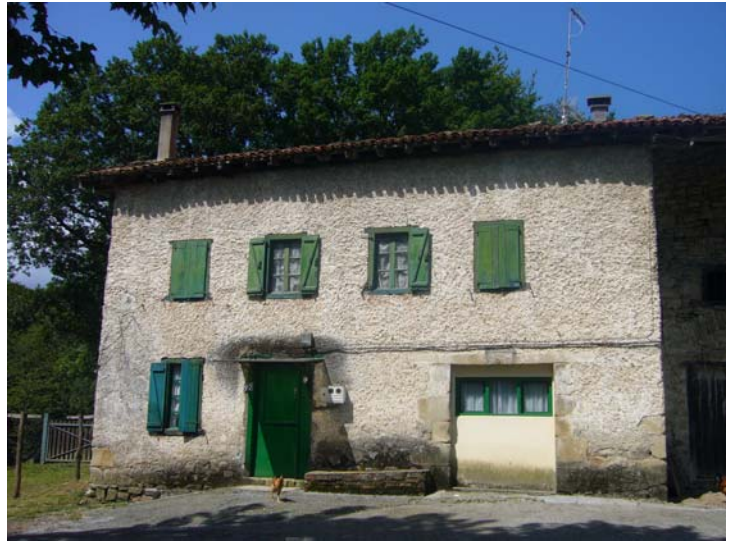
Barrio Meaka D, 92

Meaka auzoan kokatzen den baserria. Planta laukizuzenekoa da, iparraldetik neurri txikiagoko eranskin batekin, mendebaldeko hormaren aprobeixamendua konpartitzen dutelarik. Bi altuera eta ganbara dauzka bi gorputzetan. Egurrezko estalkia du, bi isurkikoa, eta gailurra fatxada nagusiarekiko perpendikularra. Ekialdeko fatxada nagusiko parte handi batean eta hegoaldeko fatxadako hormak harlangaitz zarpiatutakoak dira eta izkinak hareharri landuzkoak. Fatxada nagusiaren gainerakoan eta ipar eta mendebaldeko fatxadetan ageriko harlangaitza ikusten da.

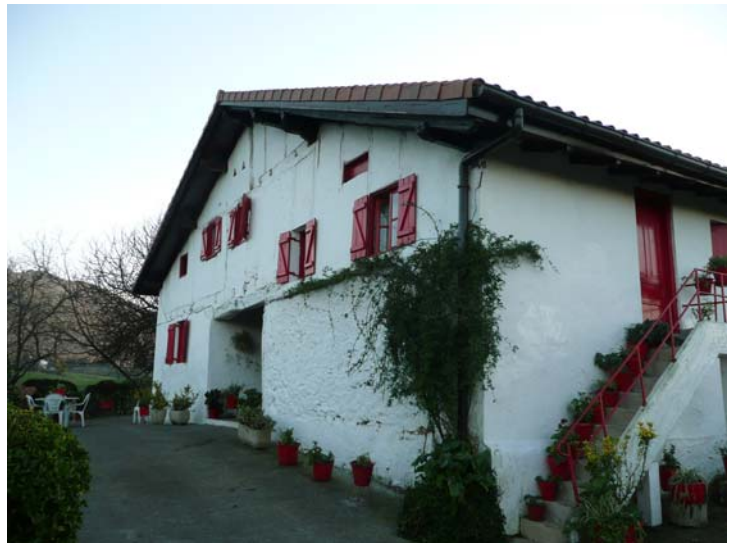
Barrio Meaka D, 32

Planta laukizuzeneko eraikina, teilatua bi isurkikoa eta gailurra fatxada nagusiarekiko perpendikularra. Bi solairu eta teiltupea ditu. Behe solairuan harlangaitzezko hormez eraikia, eta egurrezko bilbadura lehen solairuan eta teiltupean. Sarrerako atea egurrezko ateburuaren bitartez egituratzen da. Baoen antolaketa bilbadurak markatutako erritmoan moldatzen da.

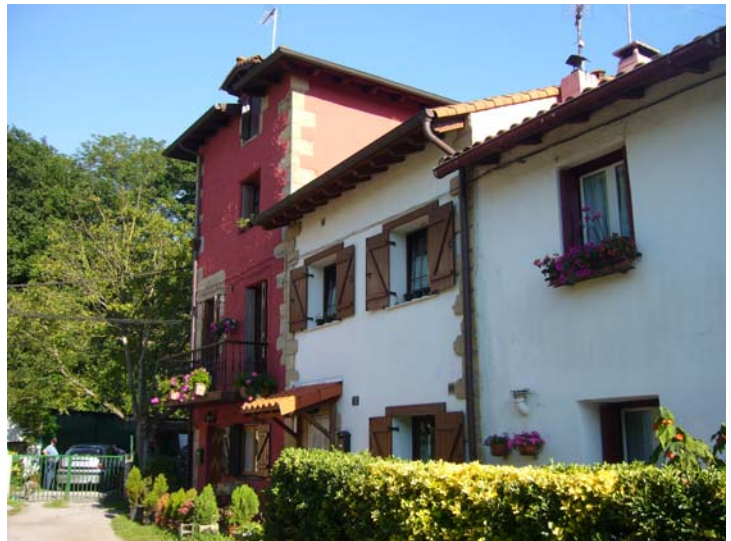
Barrio Meaka I, 13

Meaka auzoan kokatzen den eraikina, izen bereko errota zaharraren ondoan, planta laukizuzenekoa: 7,05 x 5,10 m plantan eta 9 m. altueran. Hiru altuerakoa da eta estalkia lau isurkikoa. Barnetik erabat berrituta eta kanpo aldetik paramentuak zarpiatuta. Izkinetako harlanduzko kateak izan ezik, bere benetako balioa ez da antzematen.

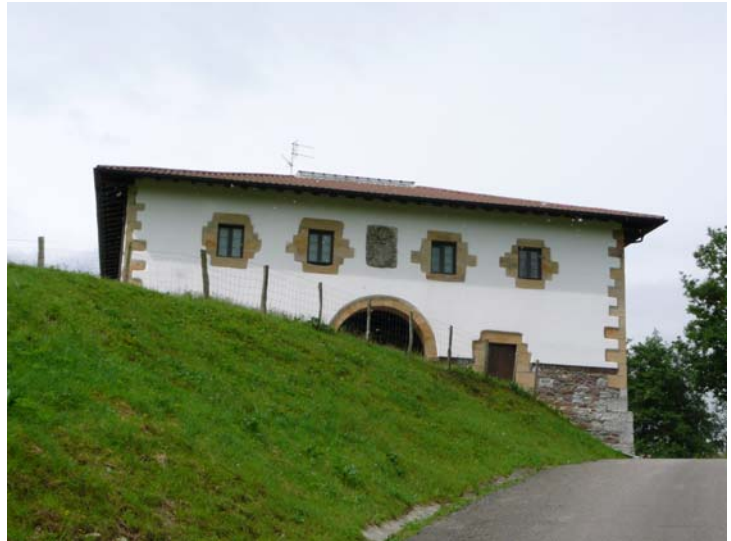
Barrio Olaberria D, nº 63

Bi altuerako eraikina, estalkia lau isurkikoa. Harlangaitzezko hormez eraikita dago, izkinetan eta bao batzuetako azpaduretan harlandua nabarmenduz, baita Irun aldera Olaberria ibarra dominatzen duen ipar-mendebaldeko fatxadan sarrerako arkuan ere. Armarrria du. Goitik behera berritu da eta hormigoizko egitura berregin zaio eta atze aldeko fatxada erabat berritu da.

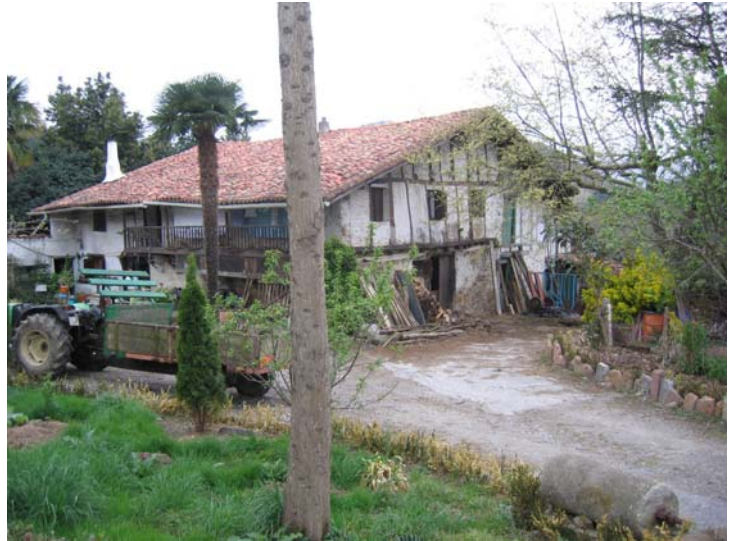
Barrio Olaberria D, 66

Bi altuera eta teilatupea duen eraikina, estalkia bi isurkikoa eta gailurra fatxada nagusiarekiko perpendikularra (ipar-mendebaldean). Horma perimetralak harlangaitzezkoak dira eta izkinak hareharri landuzkoak. Bi isurkiko estalki beraren azpian bi eraikuntza desberdin bereizten dira, forjatuen jarraipenean etena dagoelako. Bi eraikuntzek egurrezko bilbadura ageri dute fatxada nagusiaren goi aldean.

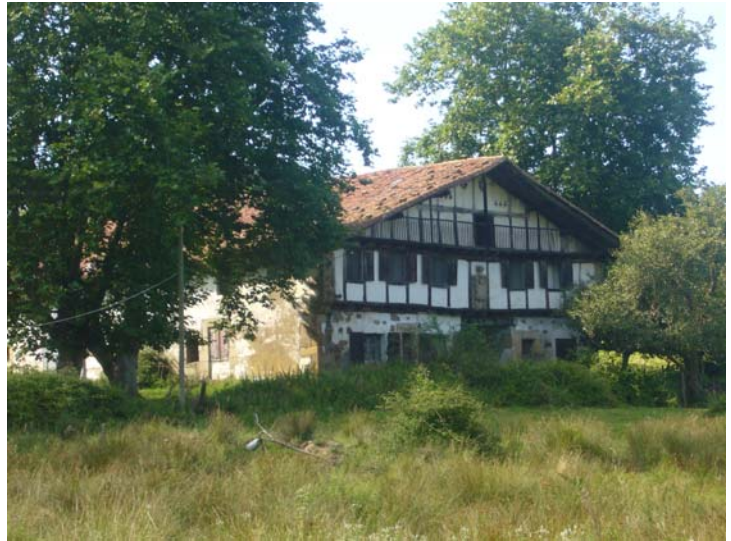
Barrio Olaberria D, 36

Planta laukizuzeneko eta tamaina handiko baserria, Olaberria auzoaren sarreran kokatuta, nolabaiteko zonalde lauan, beste eraikin interesgarri batzuen ondoan, esaterako, Santxotenea Errota eta Beltranenea baserria. Eraikina bere tamaina handiagatik nabarmentzen da eta fatxada nagusian egurrezko bilbadura eta aterpea duelako. Egitura perimetralean harlangaitzezko hormak ditu, izkinetan eta bao batzuen azpaduretan harlanduarekin. Eraikinaren barne aldean, duela urte batzuk, egurrezko egitura kendu eta hormigoizko beste egitura bat jarri zitzaion.

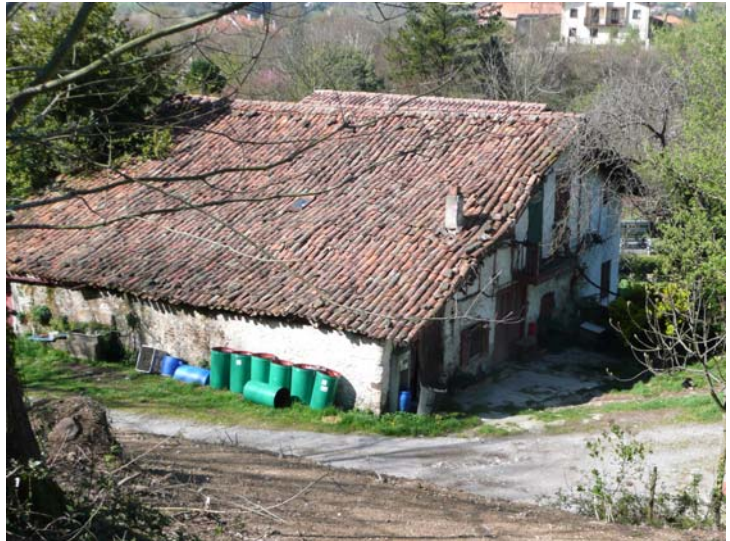
Barrio Ventas, nº 17

Bi altuerako eraikina, estalkia bi isurkikoa eta gailurra fatxada nagusiarekiko perpendikularra. Iparraldean eraikin bat erantsita du. Harlangaitzezko hormez eraikita dago eta fatxada nagusiaren goiko solairuan egurrezko bilbadura dauka.

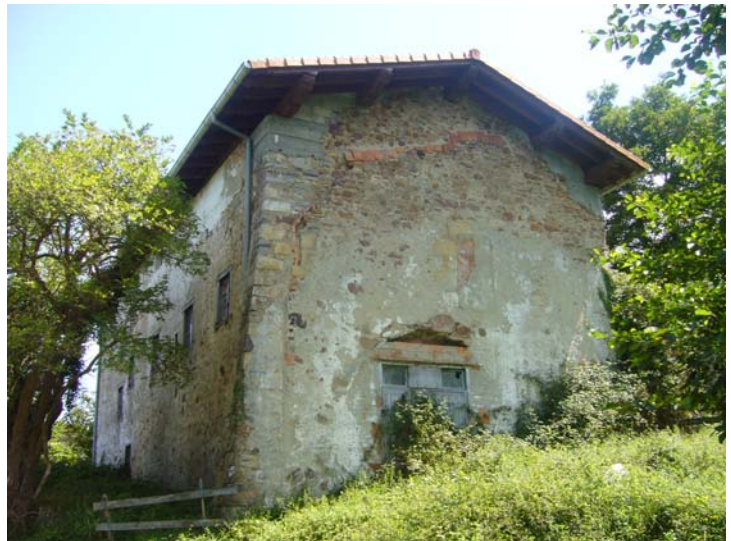
Barrio Lapitze, 7

Lapitze auzoan dagoen etxea, 1625ean armarridun oinetxe gisa jada ageri dena. Behe Erdi Aroko dorretxea zen, toki estrategikoan kokatua eta komunikabide garrantzitsuen ondoan, eginkizun militarrek eta bizitoki funtzioa konbinatuz. 1881ean erre egin zen, beraz, egungo eraikina ondoren berreraiki zen. Egungo baserriak harlanduez aztarnak kontserbatzen ditu atze aldean itxita dagoen arku dobelatu batean, bao batzuen azpaduretan, hauek ere itxita, eta izkinetan. Eraikina planta laukizuzenekoa da eta estalkia bi isurkikoa, eta izen bereko errotaren ondoren kokatuta dago. Bi altuera eta teilatupea du.

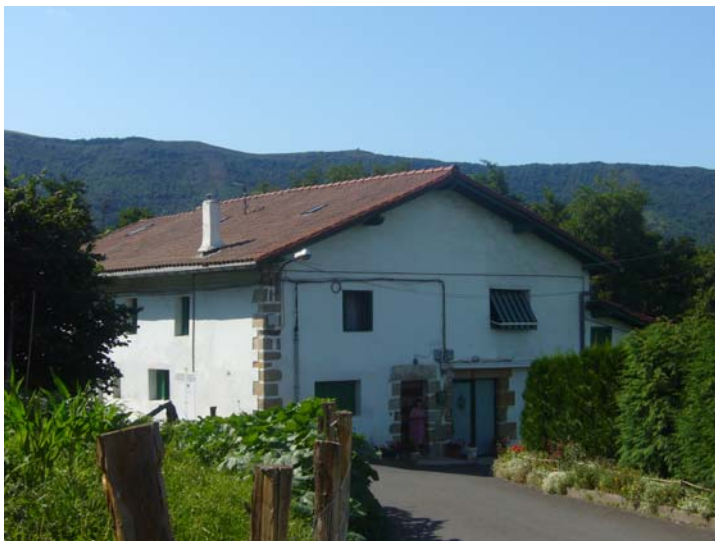
Pozuetakogaina, 14

Planta laukizuzeneko eraikina eta estalkia bi isurkikoa, Letxunborro hiribidea eta Urdanibia auzoaren artean kokatzen dena. Tamaina handiko eraikina da, planta laukizuzeneko eta bi solairu eta teilatupearekin. Egurrezko estalkia du, bi isurkikoa, gailurra fatxada nagusiarekiko perpendikularra. Horma perimetralak harlangaitzezkoak dira, eta izkinak eta fatxada nagusiko behe solairuko baoen azpadurak harlanduzkoak dira.

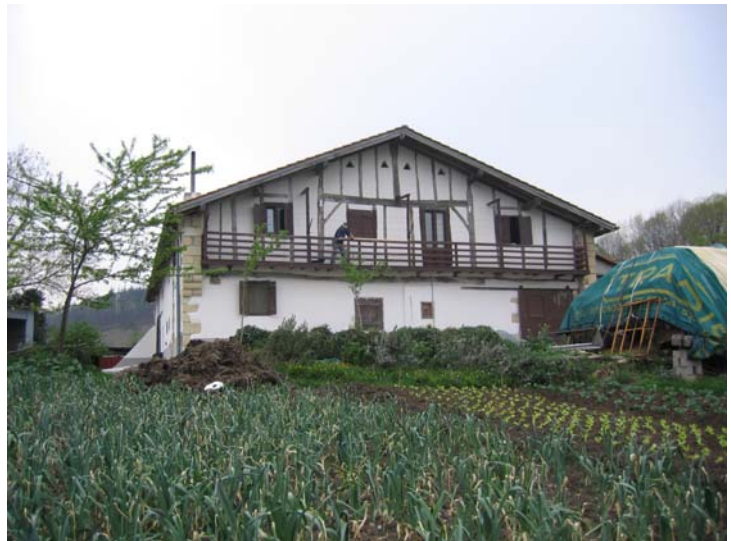
Barrio Olaberria D, 78

Planta laukizuzeneko eta tamaina handiko baserria, Olaberria auzoaren barnealdean kokatua, Uruneko parajea dominatzen duen zonalde altu samarrean. Eraikina azpimarragarria da bere fatxada nagusiagatik, egurrezko bilbadurak dituelako fatxadan eta xehetasun trilobulatuak izkinetan. Egitura perimetrarean harlangaitzezko hormak ditu, izkinetan eta bao batzuetako azpaduretan harlanduarekin.

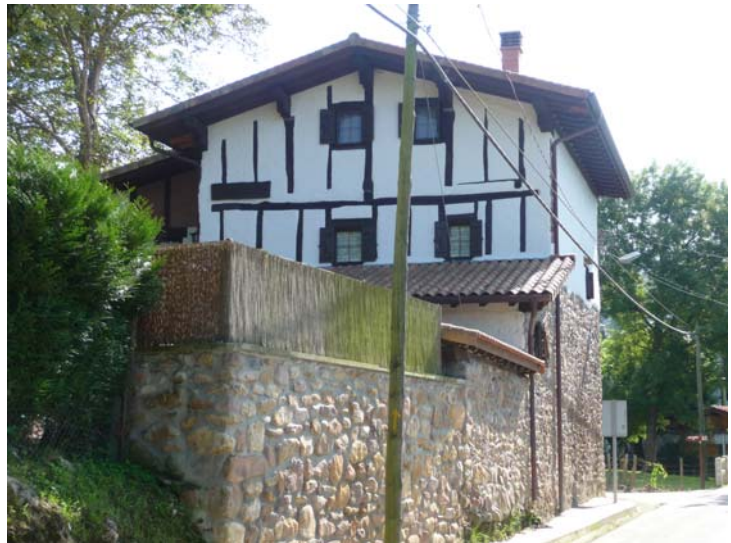
Barrio Olaberria I, 43

Bi altuera eta teilatupea duen eraikina, Olaberriako errepide ondoan kokatua. Bi isurkiko estalkia du eta, gailurra, fatxada nagusiarekiko perpendikularra, ipar-mendebaldera begiratzen duena. Fatxada horrek egurrezko bilbadura ageri du goiko solairuetan. Kubo perimetralaren gainerakoa harlangaitzekoa da, errekarri gorrixkaz egina.

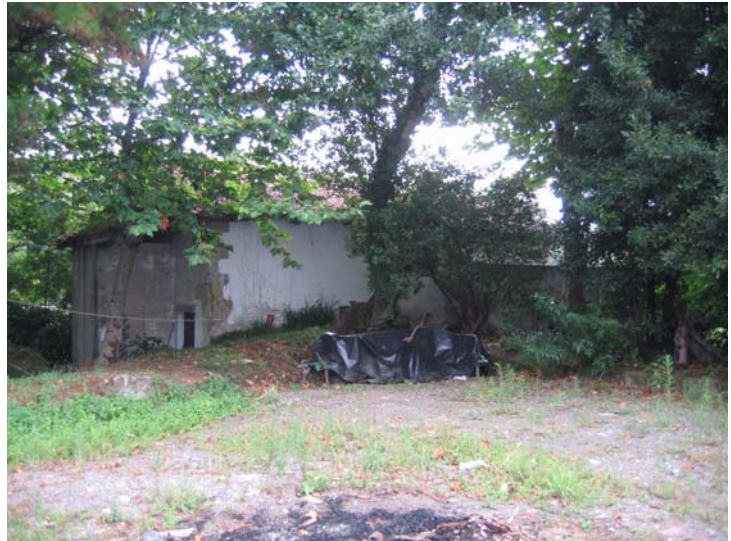
Calle Primautzar nº 1

Egun, etxebizitza bihurtutako eraikina. Mendebaldetik presa kontserbatzen du. Presako horma hareharri landuan egina dago. Sarrera eta ur saltoa arku dobelatu beheratu batetik egiten zen eta, irteera, fatxada paraleloan, beste arku beheratu batetik, gaur egun ia erabat itxita dagoena. Egun, fatxada nagusiari atxikita terraza bat du, hormigoiz egina.

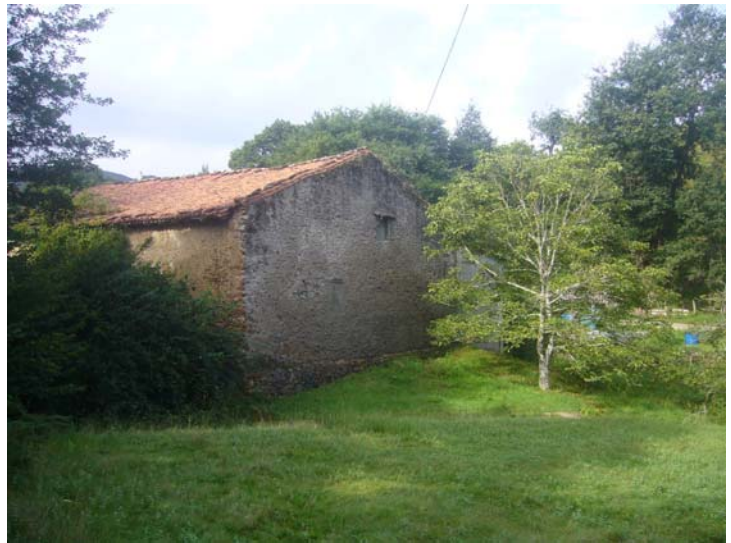
Barrio Olaberria D, nº 62

Gaur egun errota erabat deseginda dago eta etxebizitza bihurtua. Begiratu batera behintzat ez du antzinako errotaren inongo azpiegiturarik kontserbatzen. Ehotzeko harri bat baino ez du kontserbatzen. Etxebizitza, bi altuerako eraikina da, harlangaitzezko hormak dituena, fatxada nagusikoa izan ezik, goiko solairuetan bilbadura bat erakusten baitu. Malkorreko erreka urez elikatzen zen, eraikinaren mendebaldetik igarotzen baita.

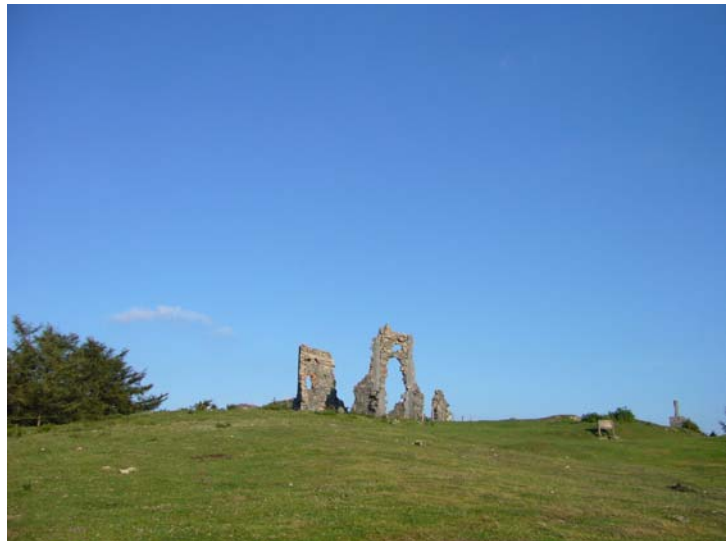
Parque Natural de Aiako Harria

1874 eta 1880 bitartean eraiki zen gotorleku hau Pagogaña mendiko tontorrean defentsarako, II. Karlistadaren ondoren, baina ez zen inoiz osatu. Bere planta ikus daiteke, gurutze formakoa, erdiko nukleoa planta karratukoa zuelarik, izkinak txafllanean eta horma harlangaitzekoak agerian, solairuaren altuera arte zokalo txiki irtenarekin. Lubaki perimetrara du, baina aldeetako bi eta lubakia belarrez erabat estalita daude egun.

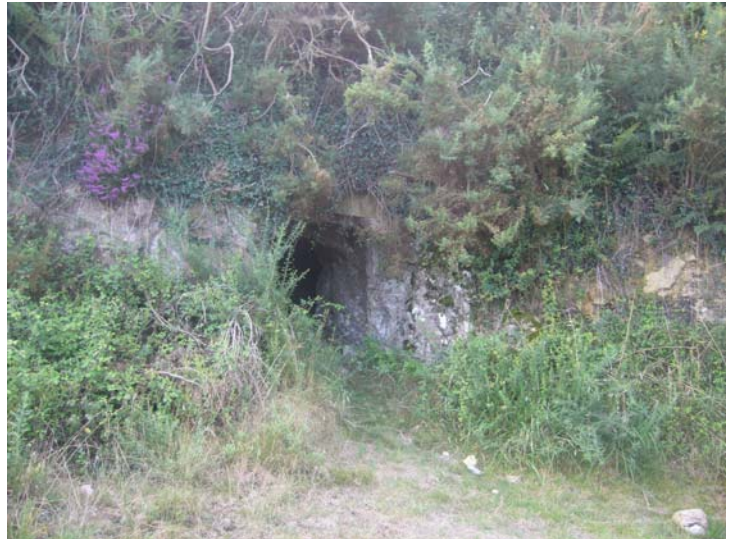
Cerca del Caserío Altamira

Altamira II meategia Lapitze auzoan dago, Altamira baserriaren ondoan, Zubeltzu mendiaren ekialdeko maldan. Sarreratik 10 metrora ixten den galeria bat da, horma erorita daukalako. Bobeda itxurako sekzioa du eta galeriaren ibilbidean argimutilla jartzeko 5 zulo aurki daitezke.

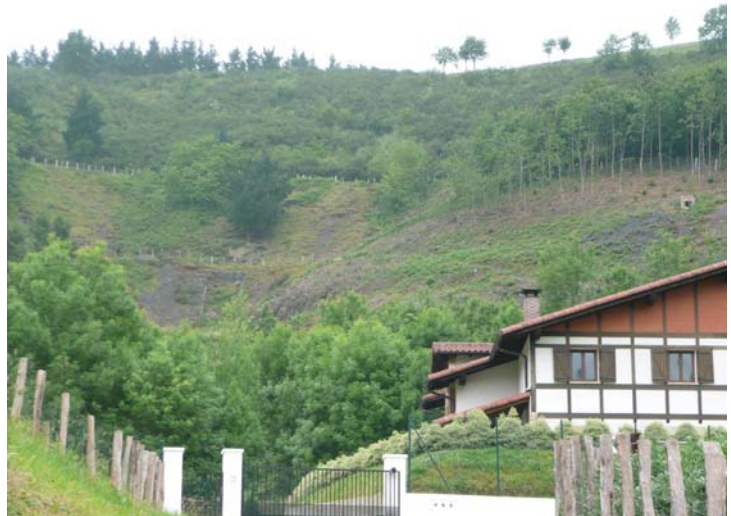
Cerca del Caserío Altamira

Altamira IV meategia Lapitze auzoan dago, Altamira baserriaren ondoan, Zubeltzu mendiaren ekialdeko maldan. Garai modernoko lanak ageri dituen meategi bat da eta ustiaketa sarreran 22 metroko tarte batean besterik ez du kontserbatu erromatarren ezaugarriak dituen ustiaketa.

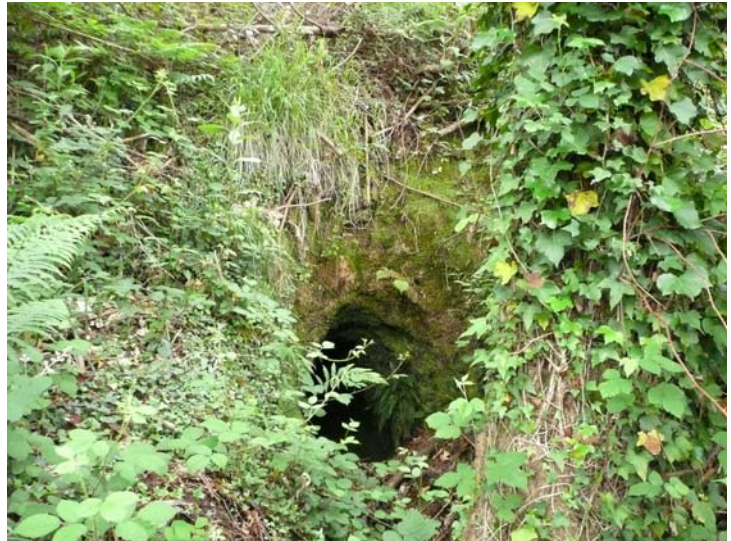
Cerca del Caserío Belbio

Erromatarren garaiko meategi bateko galeria da, Belbioko meategi-esparruaren barnean dagoena. 1998an eginiko prospekzio kanpainen barnean aurkitu zen. Itxuran erakusten dituen ezaugarriengatik erromatarren garaiko testuinguruaren barnean sartzen da.

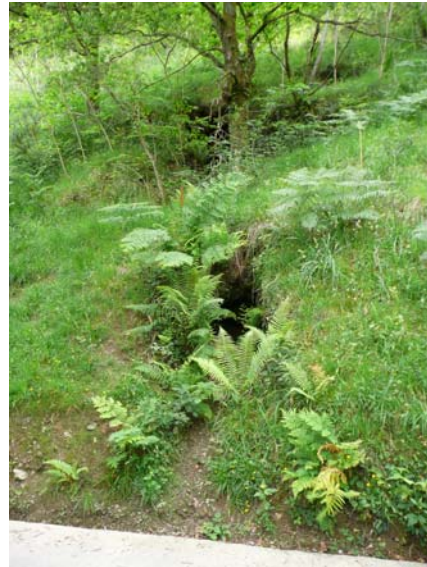
Cerca del Caserío Olakineta

Rotara 35 metroko ibilbidea duen galeria bat da, 3 sarrera dituena. Horietako bat beherantz doan 7 metroko galeria baten hasieran dago eta erromatarren ezaugarri bereziak mantentzen dituen bakarra da. Sarrera desberdinak elkartu ondoren eraldatu gabeko zonaldera igarotzen da, galeriaren amaieraraino luzatzen dena. Guztira 11 bat metroko garapena du. 1998an prospekzioak egin ziren meategiaren barnean eta sarrerako plataforman, baina garai modernoko aztarnak soilik aurkitu ziren.

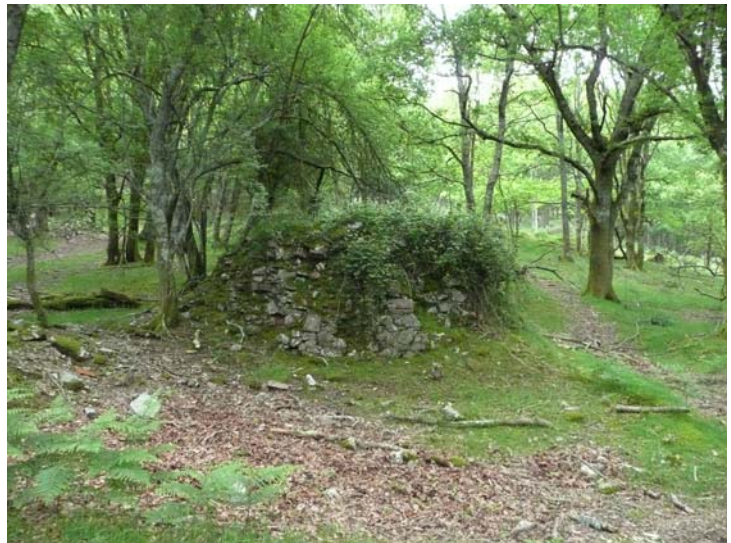
Parque Natural de Aiako Harria, cerca de Elurretxe

Gorostiaga tontorraren ekialdeko aldapan dagoen elurzuloa da, Elurretxeko muinotik gertu. Ipar-ekialdera doan pista bat jarraituz eremu zabal batera iritsitakoan aurkitzen da. Elurzuloak planta karratua du, alde bakoitza 3,20 metrokoa, eta lurlean zulatuta dago. Estalkiaren kupula faltsuaren arrastoak antzematen dira, zeinak 3 metro diametroko planta zirkularra erakusten duen, harlangaitzean egina mortairuarekin, 1,60 metroko altuera du eta hormaren lodiera 0,70 metrokoa. Oinarria 7 metroko sakoneran aurkitzen da, lurretik behera. Paretetan zulo batzuk ikusten dira eta horietan egurrezko habeak jarriko ziren, gero polearen bitartez elurra ateratzeko zulo barnetik. Elurra egiten zuenean jaso egiten zen, zapaldu eta egitura hauen barnean gordetzen zen. Ondoren, gurdi metalikoetan, garoaz estalita, Irun, Hondarribia eta Hendaiara garraiatzen zen, saltzeko. Gaur egun barnealdea zaborrez beteta aurkitzen da eta bere paretak sasiz estalita.
