ESTUDIO HIDRAULICO DE  
LA REGATA ARTIA  
EN LA ZONA URBANA DE IRUN

MANCHAS DE INUNDACION I.  
ESTADO ACTUAL

## MANCHAS DE INUNDACION II. ESTADO ACTUAL

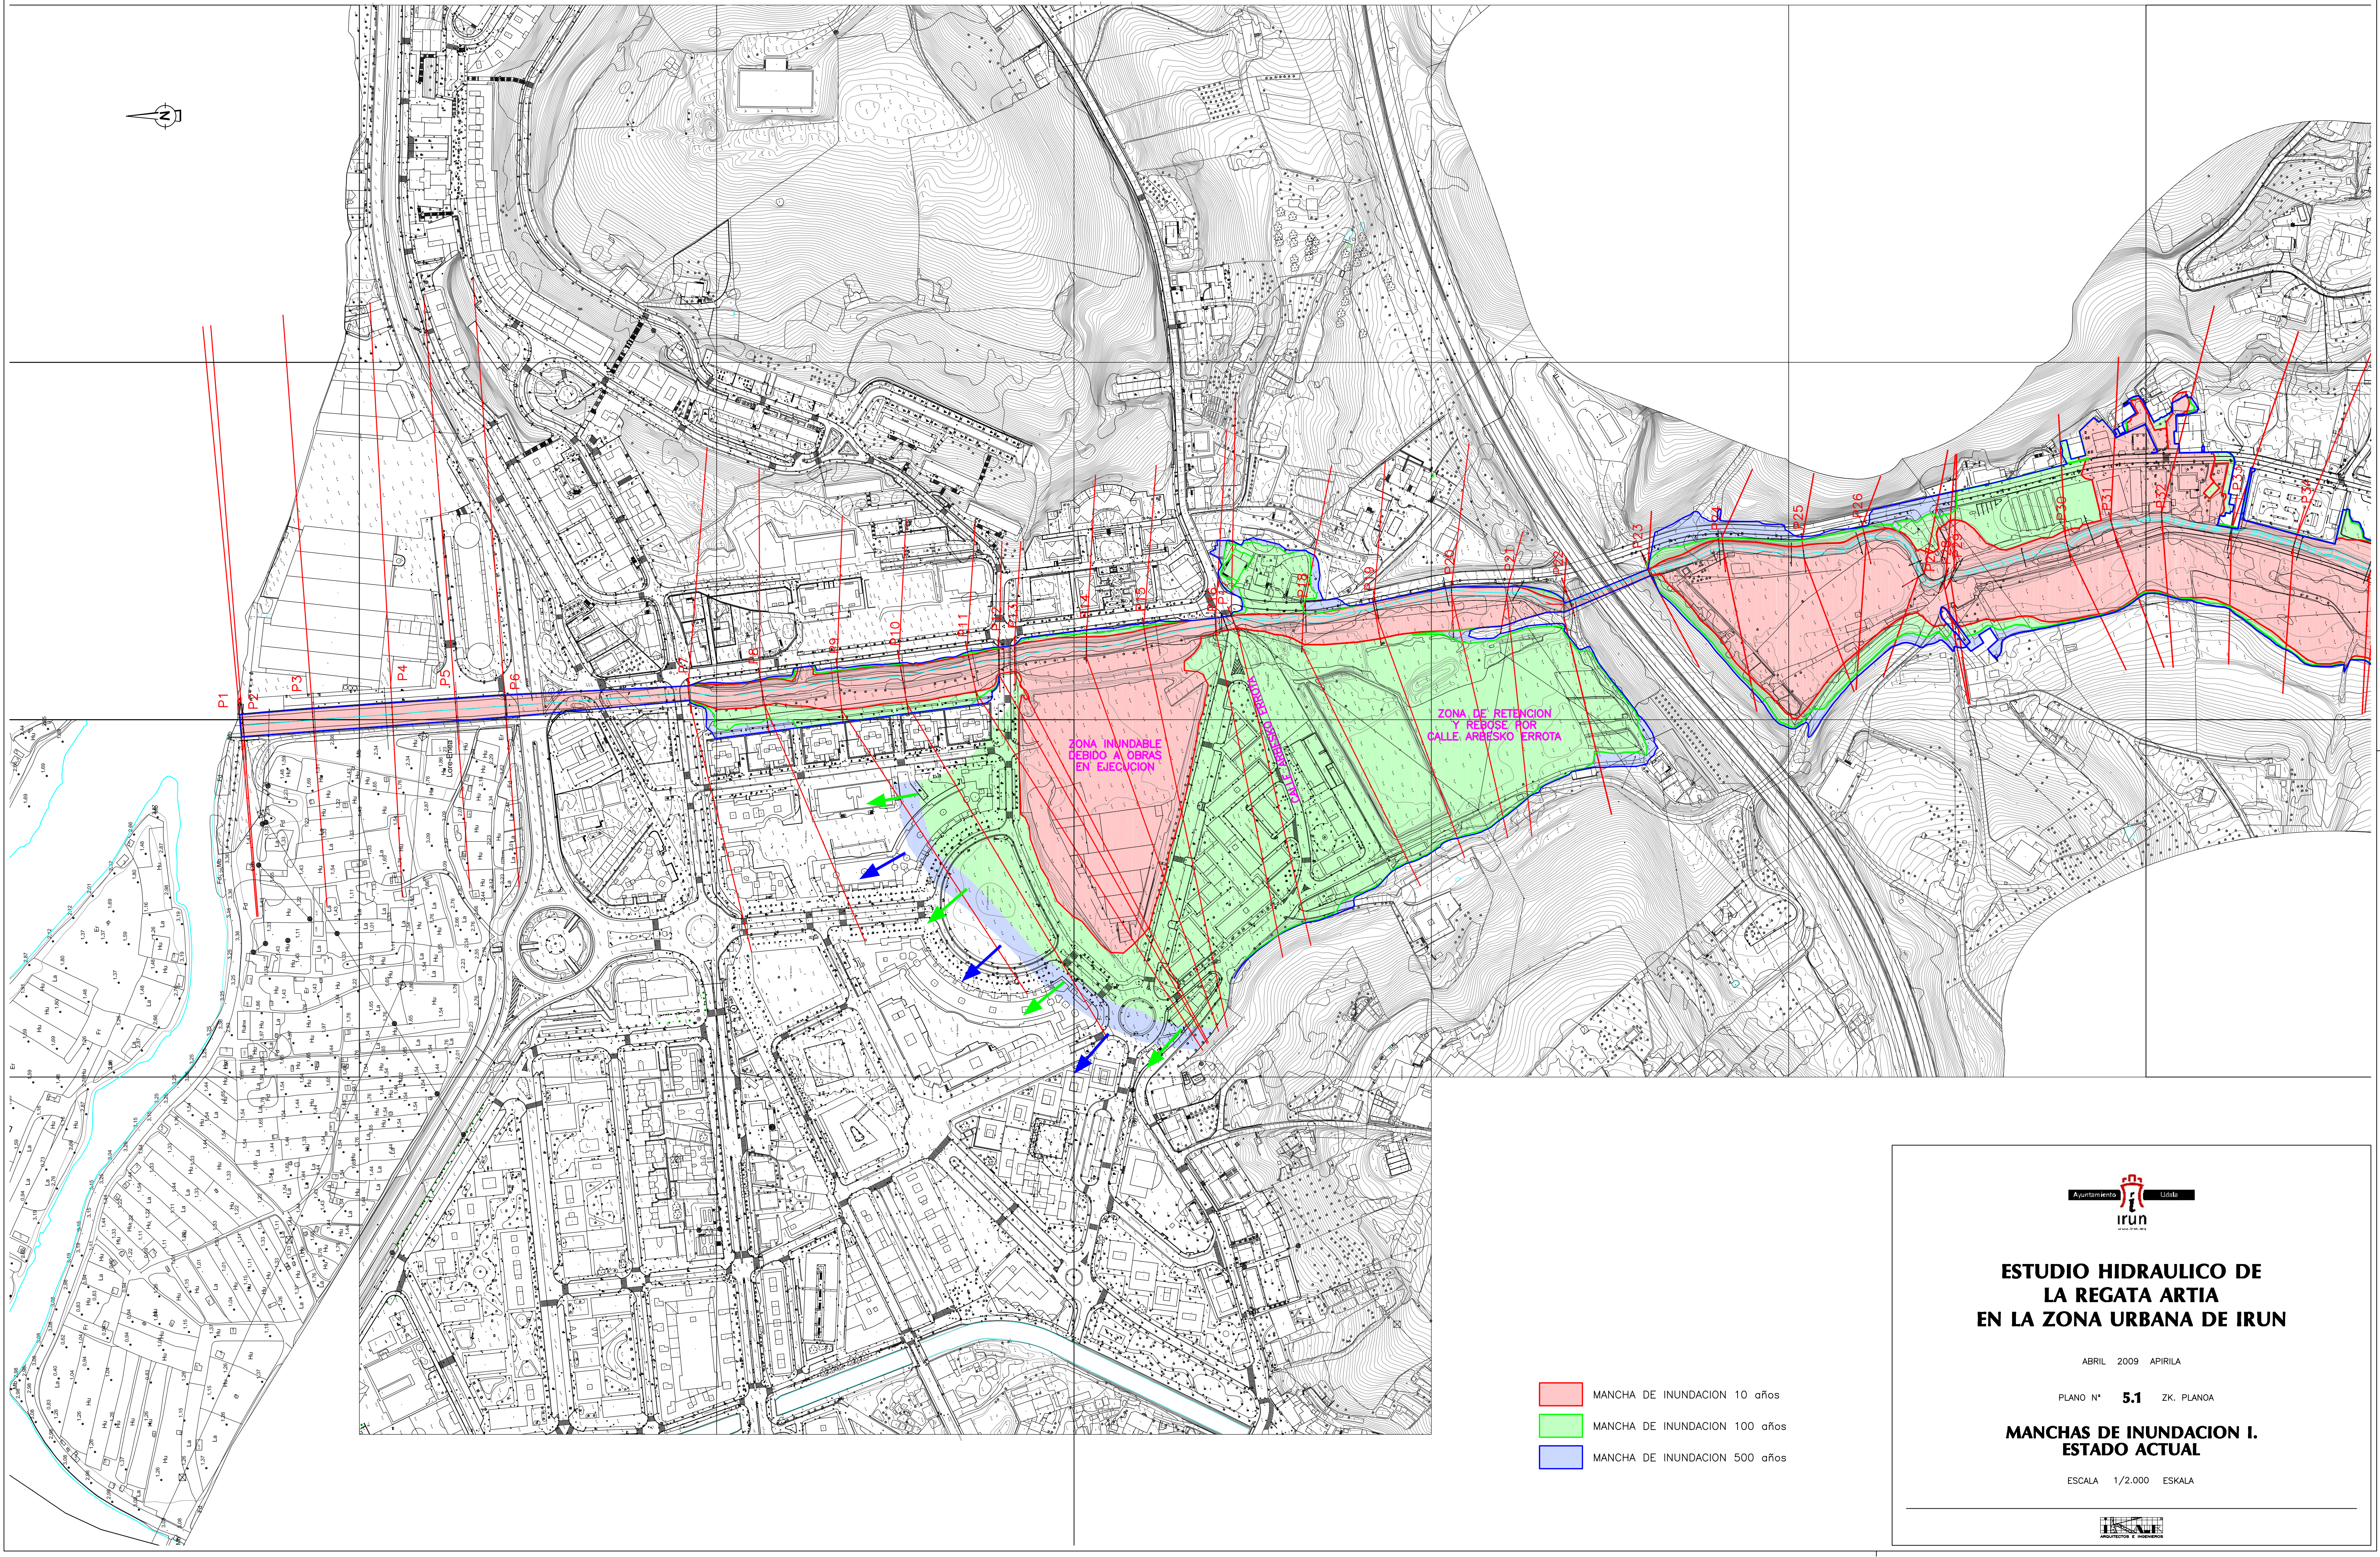
PLANO N° 5.1 ZK. PLANOA

- MANCHA DE INUNDACION 10 años
- MANCHA DE INUNDACION 100 años
- MANCHA DE INUNDACION 500 años

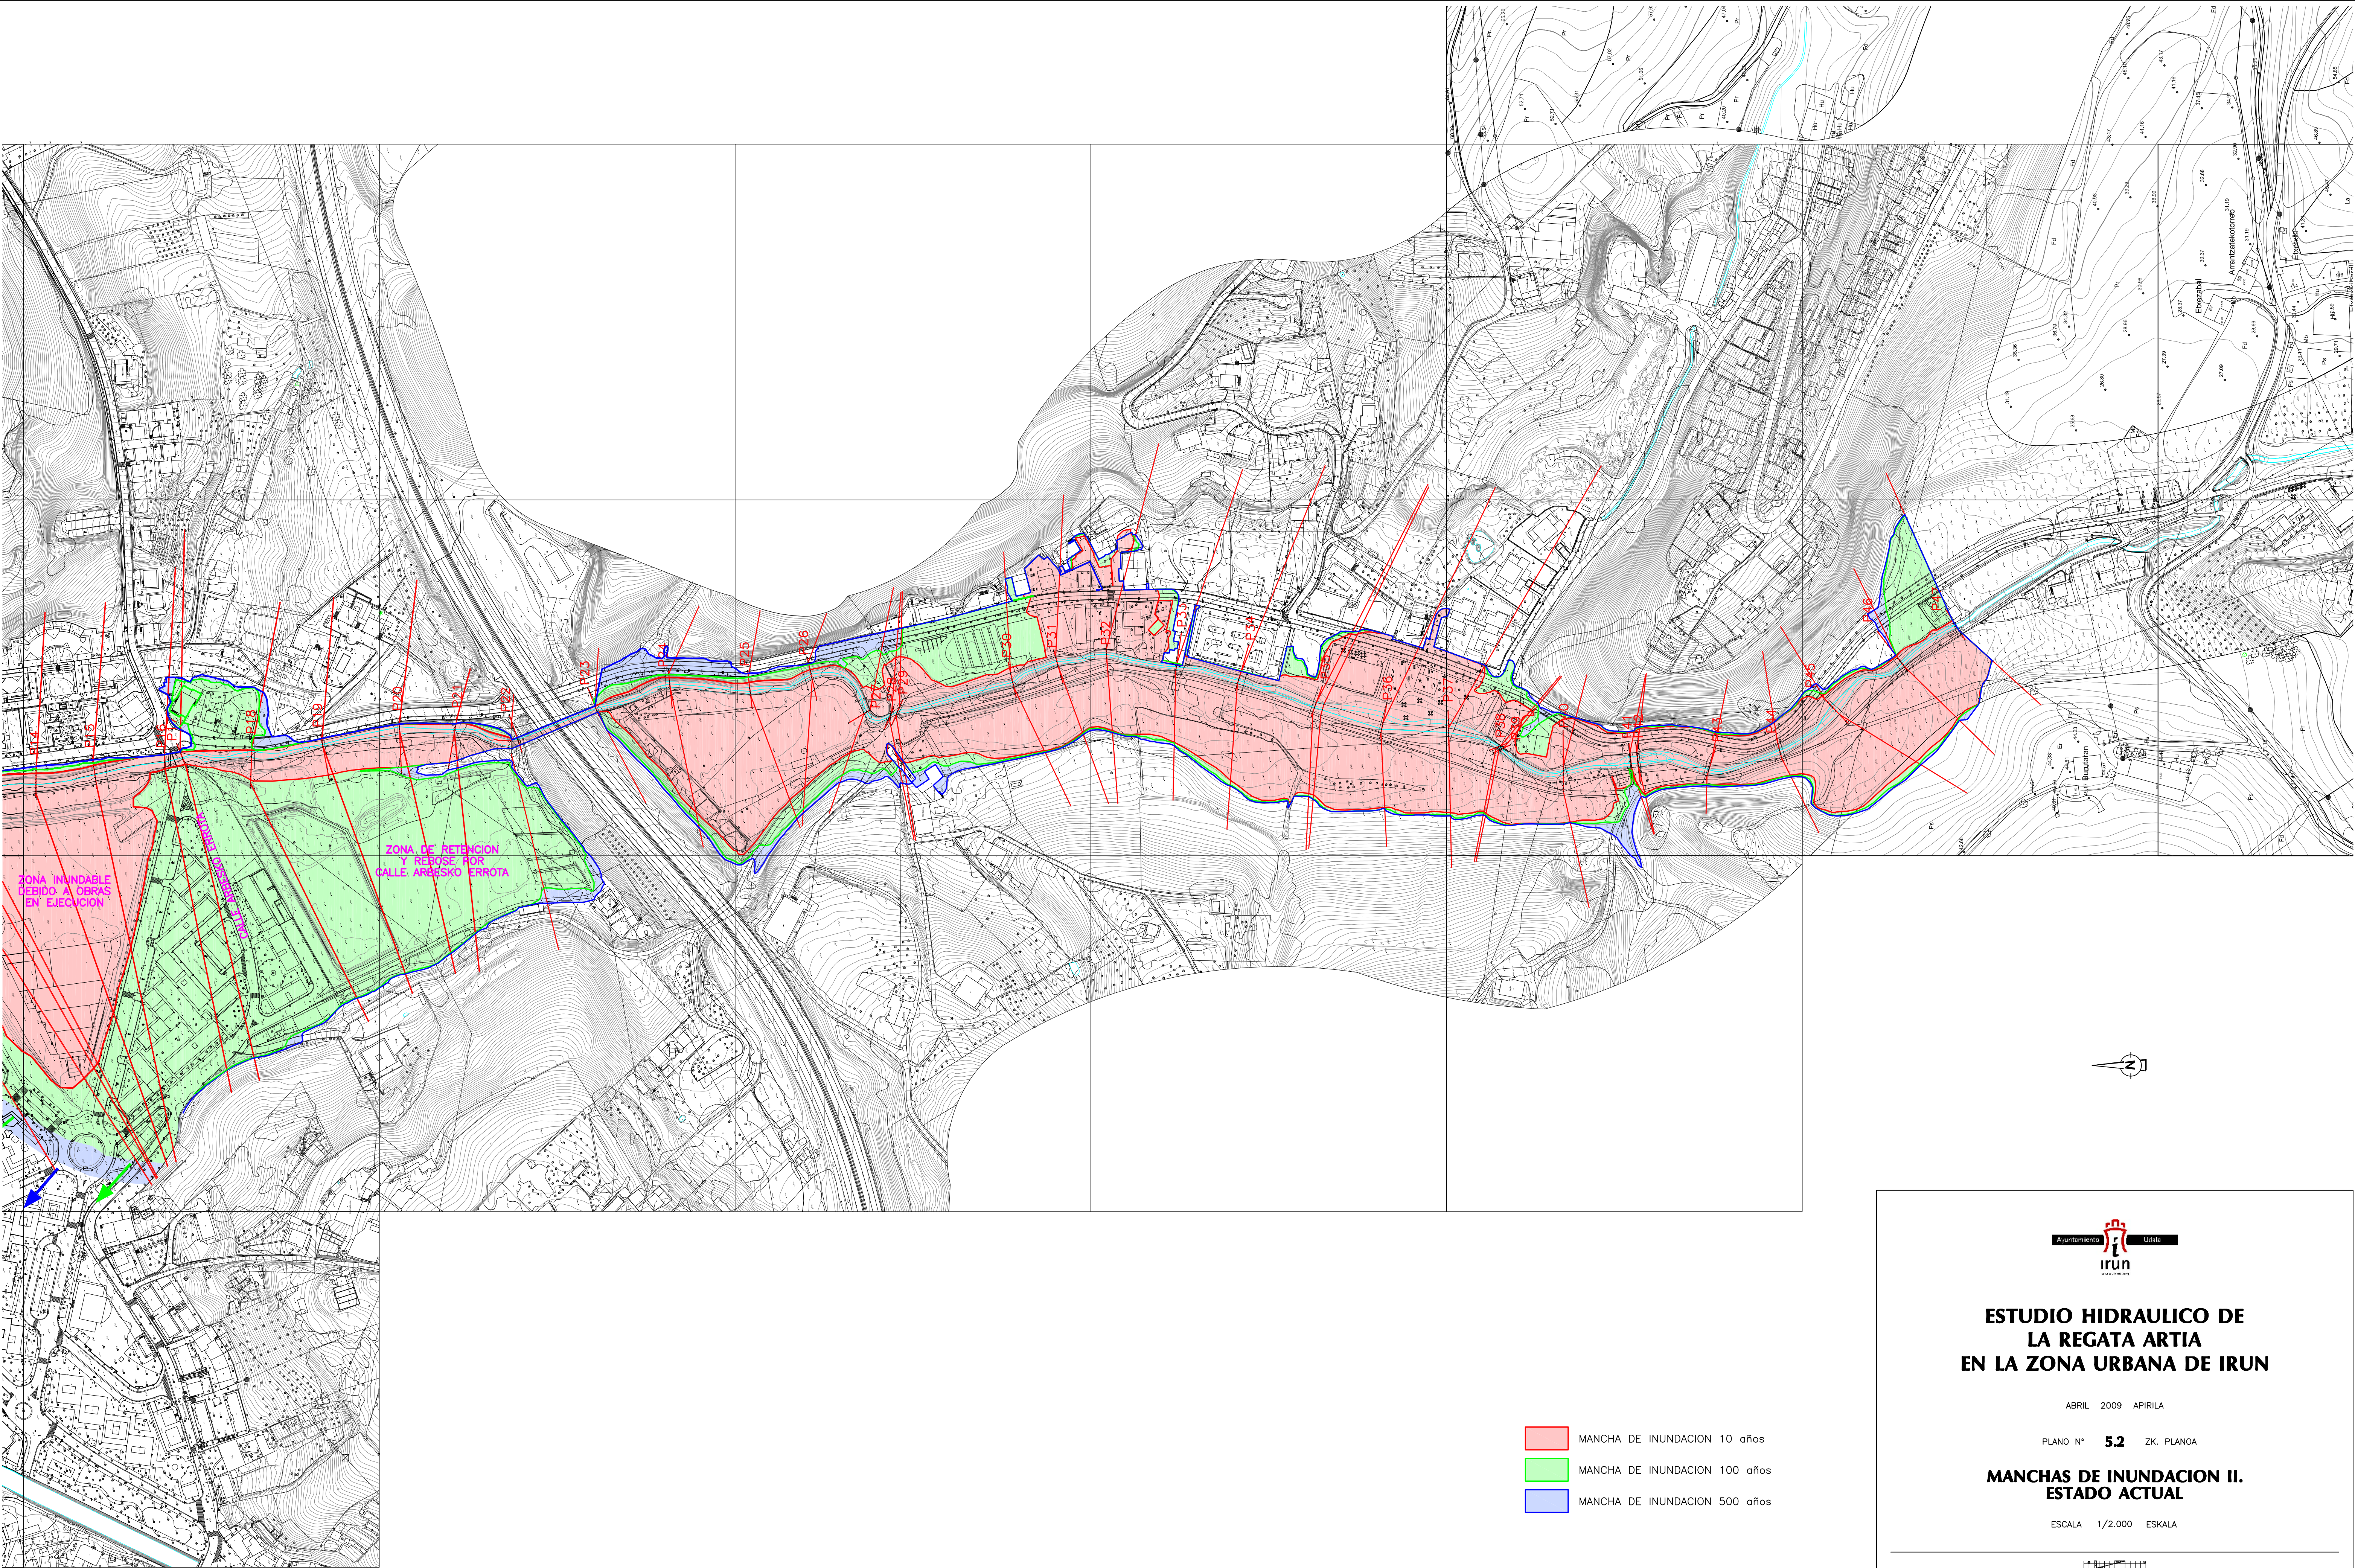
PLANO N° 5.2 ZK. PLANOA

- MANCHA DE INUNDACION 10 años
- MANCHA DE INUNDACION 100 años
- MANCHA DE INUNDACION 500 años
