## ESTUDIO HIDRAULICO DE LA REGATA ARTIA EN LA ZONA URBANA DE IRUN

### MANCHAS DE INUNDACION I. MEJORAS

## MANCHAS DE INUNDACION II. MEJORAS

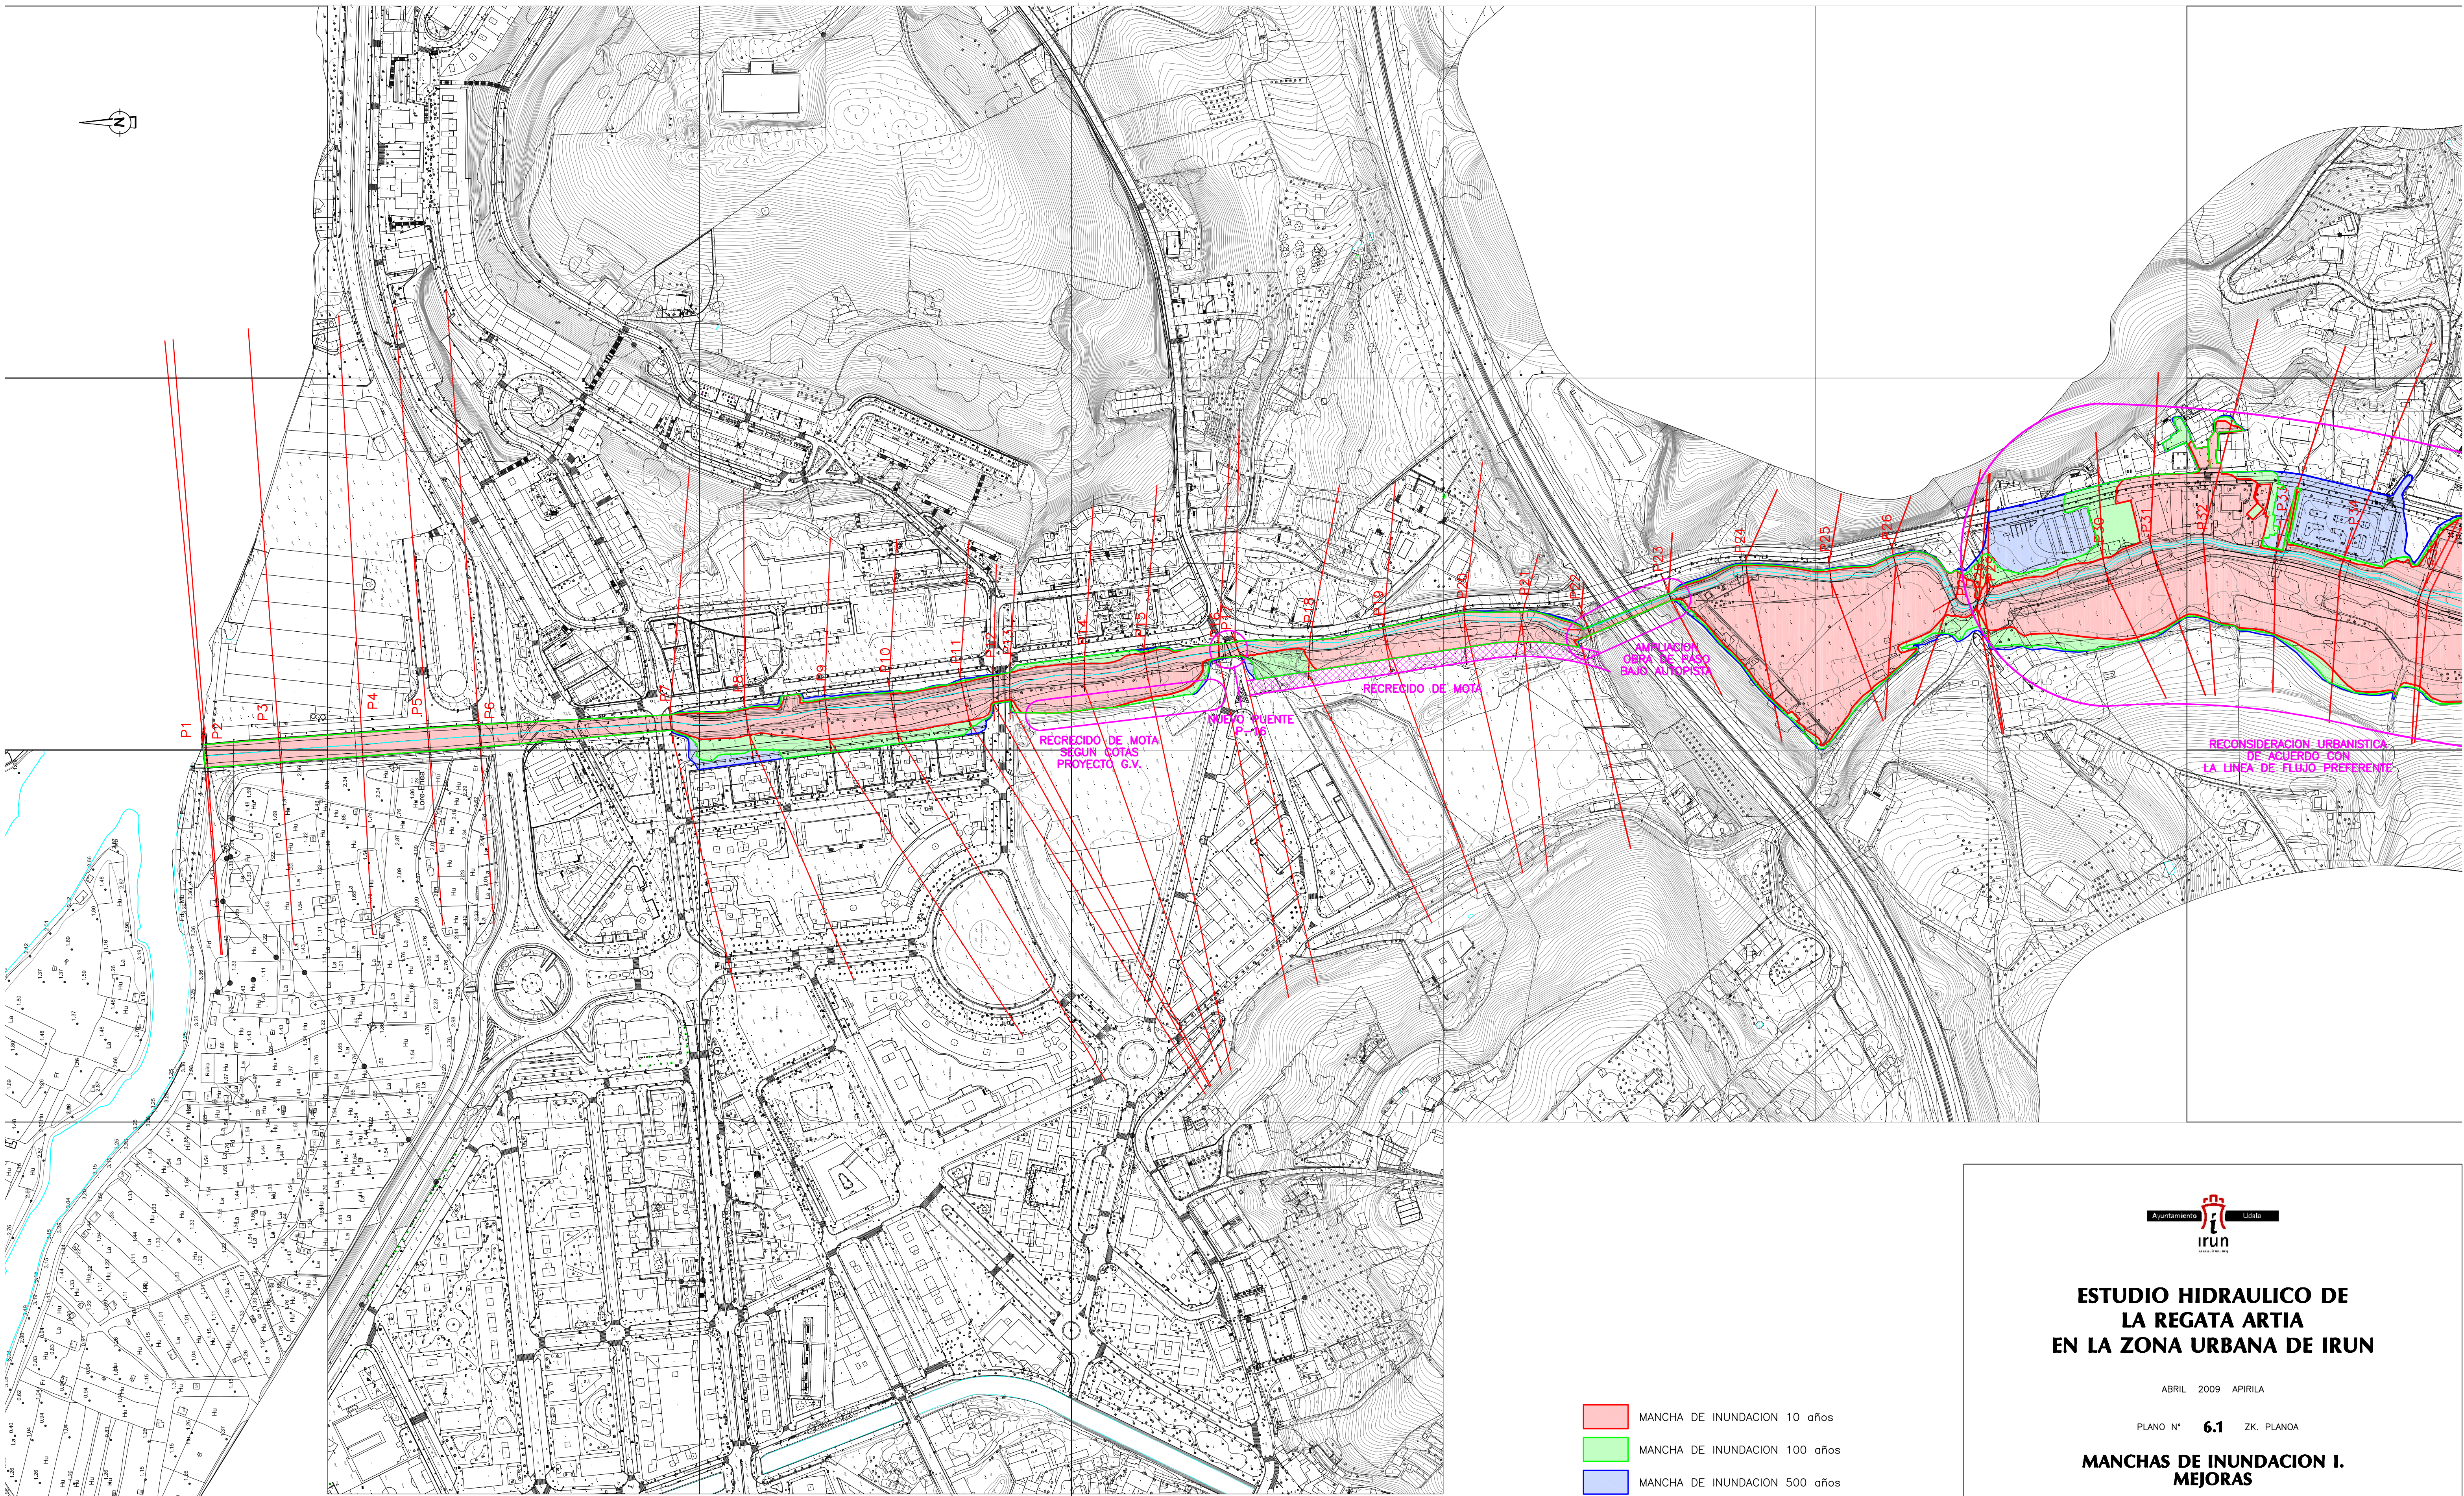
PLANO N° **6.1** ZK. PLANOA

- MANCHA DE INUNDACION 10 años
- MANCHA DE INUNDACION 100 años
- MANCHA DE INUNDACION 500 años

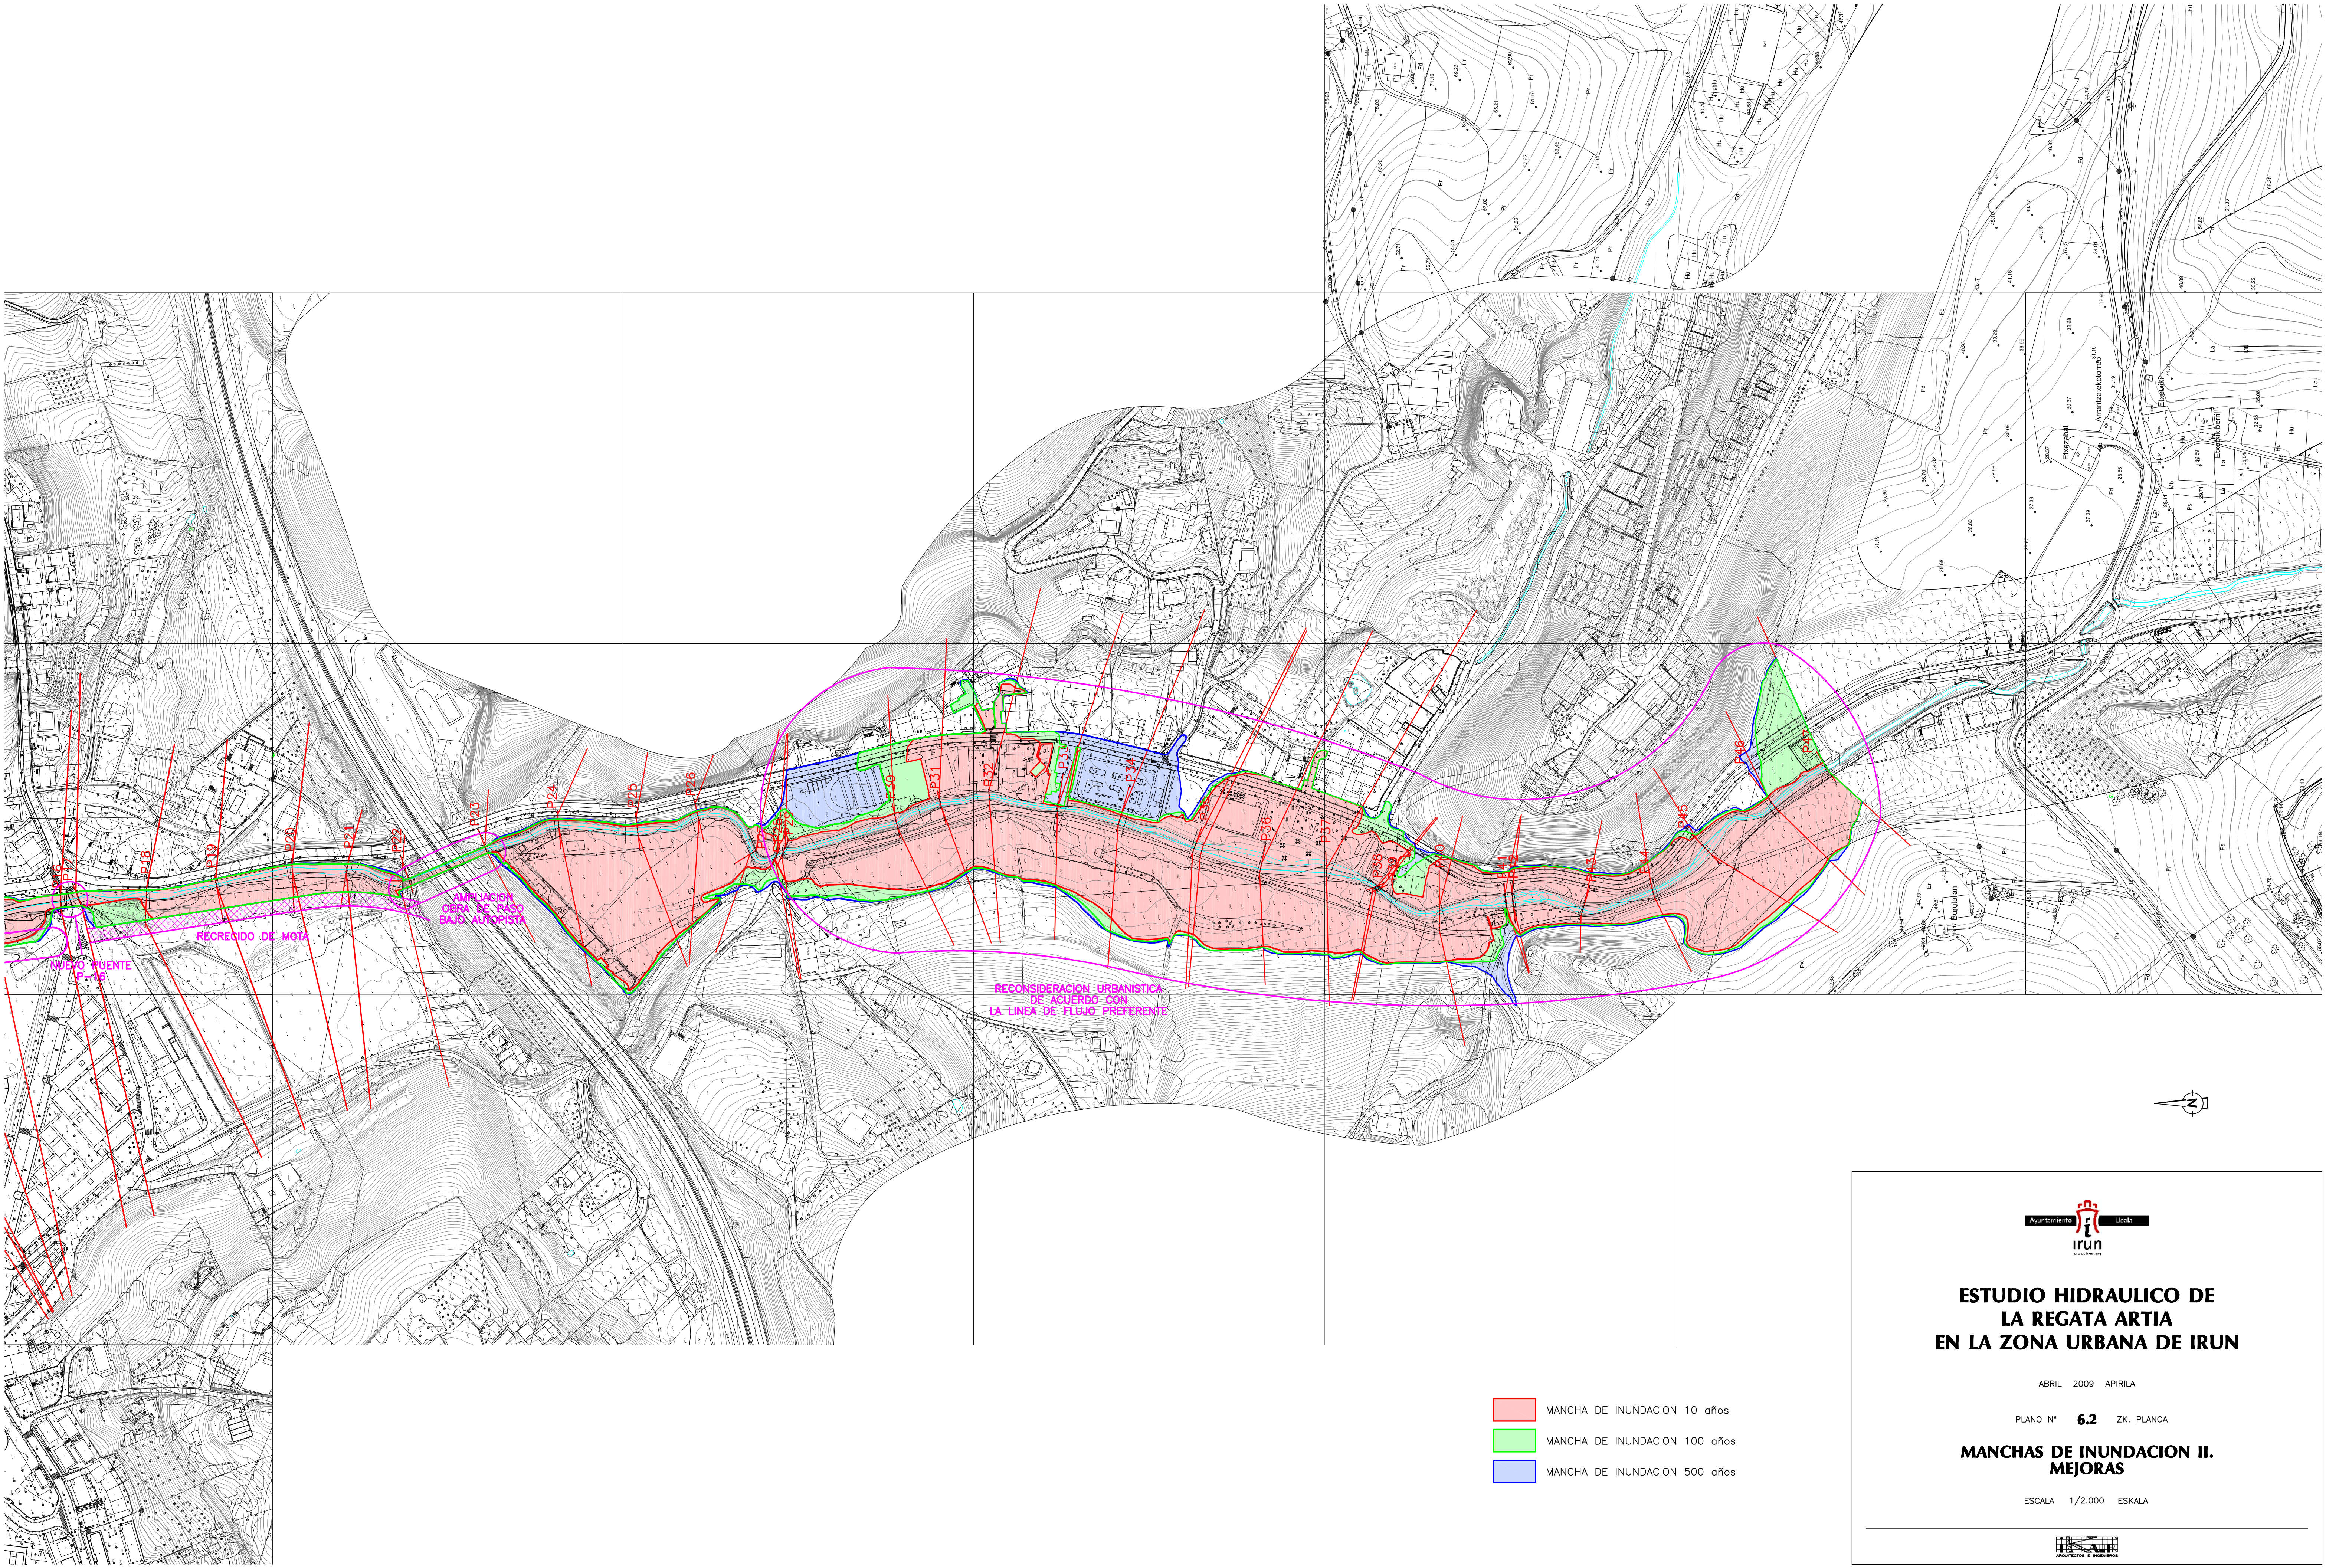
PLANO N° 6.2 ZK. PLANOA

- MANCHA DE INUNDACION 10 años
- MANCHA DE INUNDACION 100 años
- MANCHA DE INUNDACION 500 años
