ESTUDIO HIDRAULICO DE LA REGATA ARTIA EN LA ZONA URBANA DE IRUN

MANCHAS DE INUNDACION I. ESTADO ACTUAL

MANCHAS DE INUNDACION II. ESTADO ACTUAL

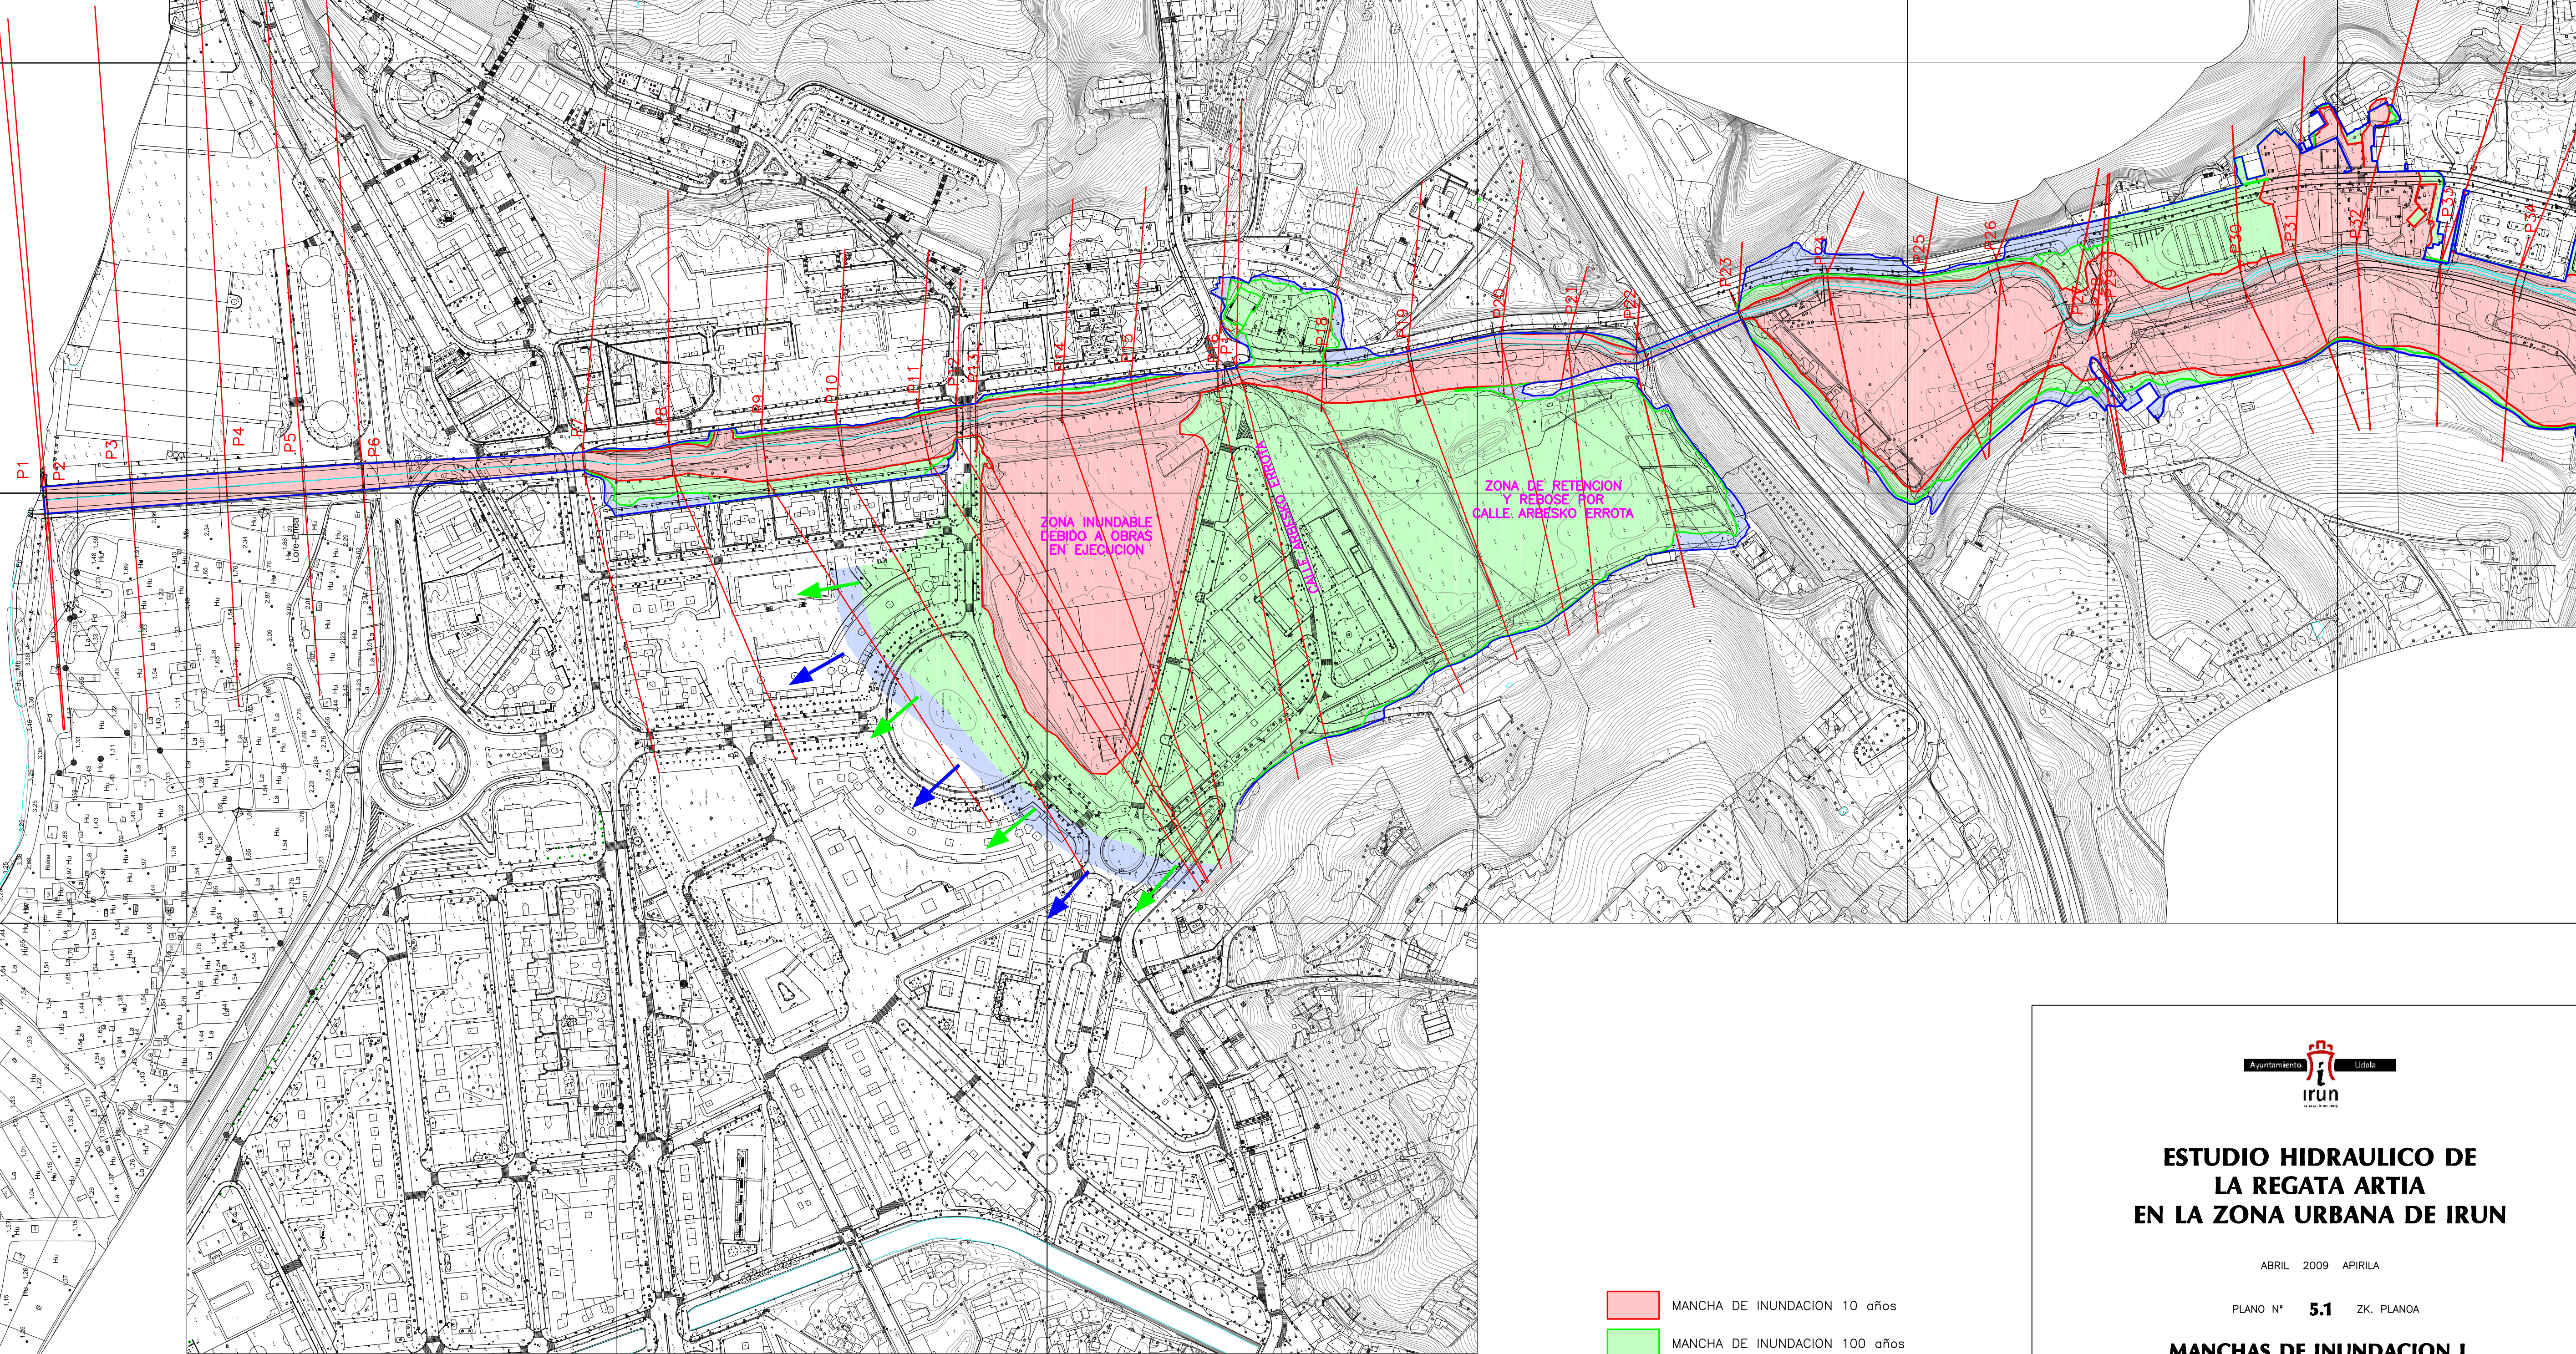
PLANO N° 5.1 ZK. PLANOA

MANCHA DE INUNDACION 10 años
-

MANCHA DE INUNDACION 100 años
-

MANCHA DE INUNDACION 500 años

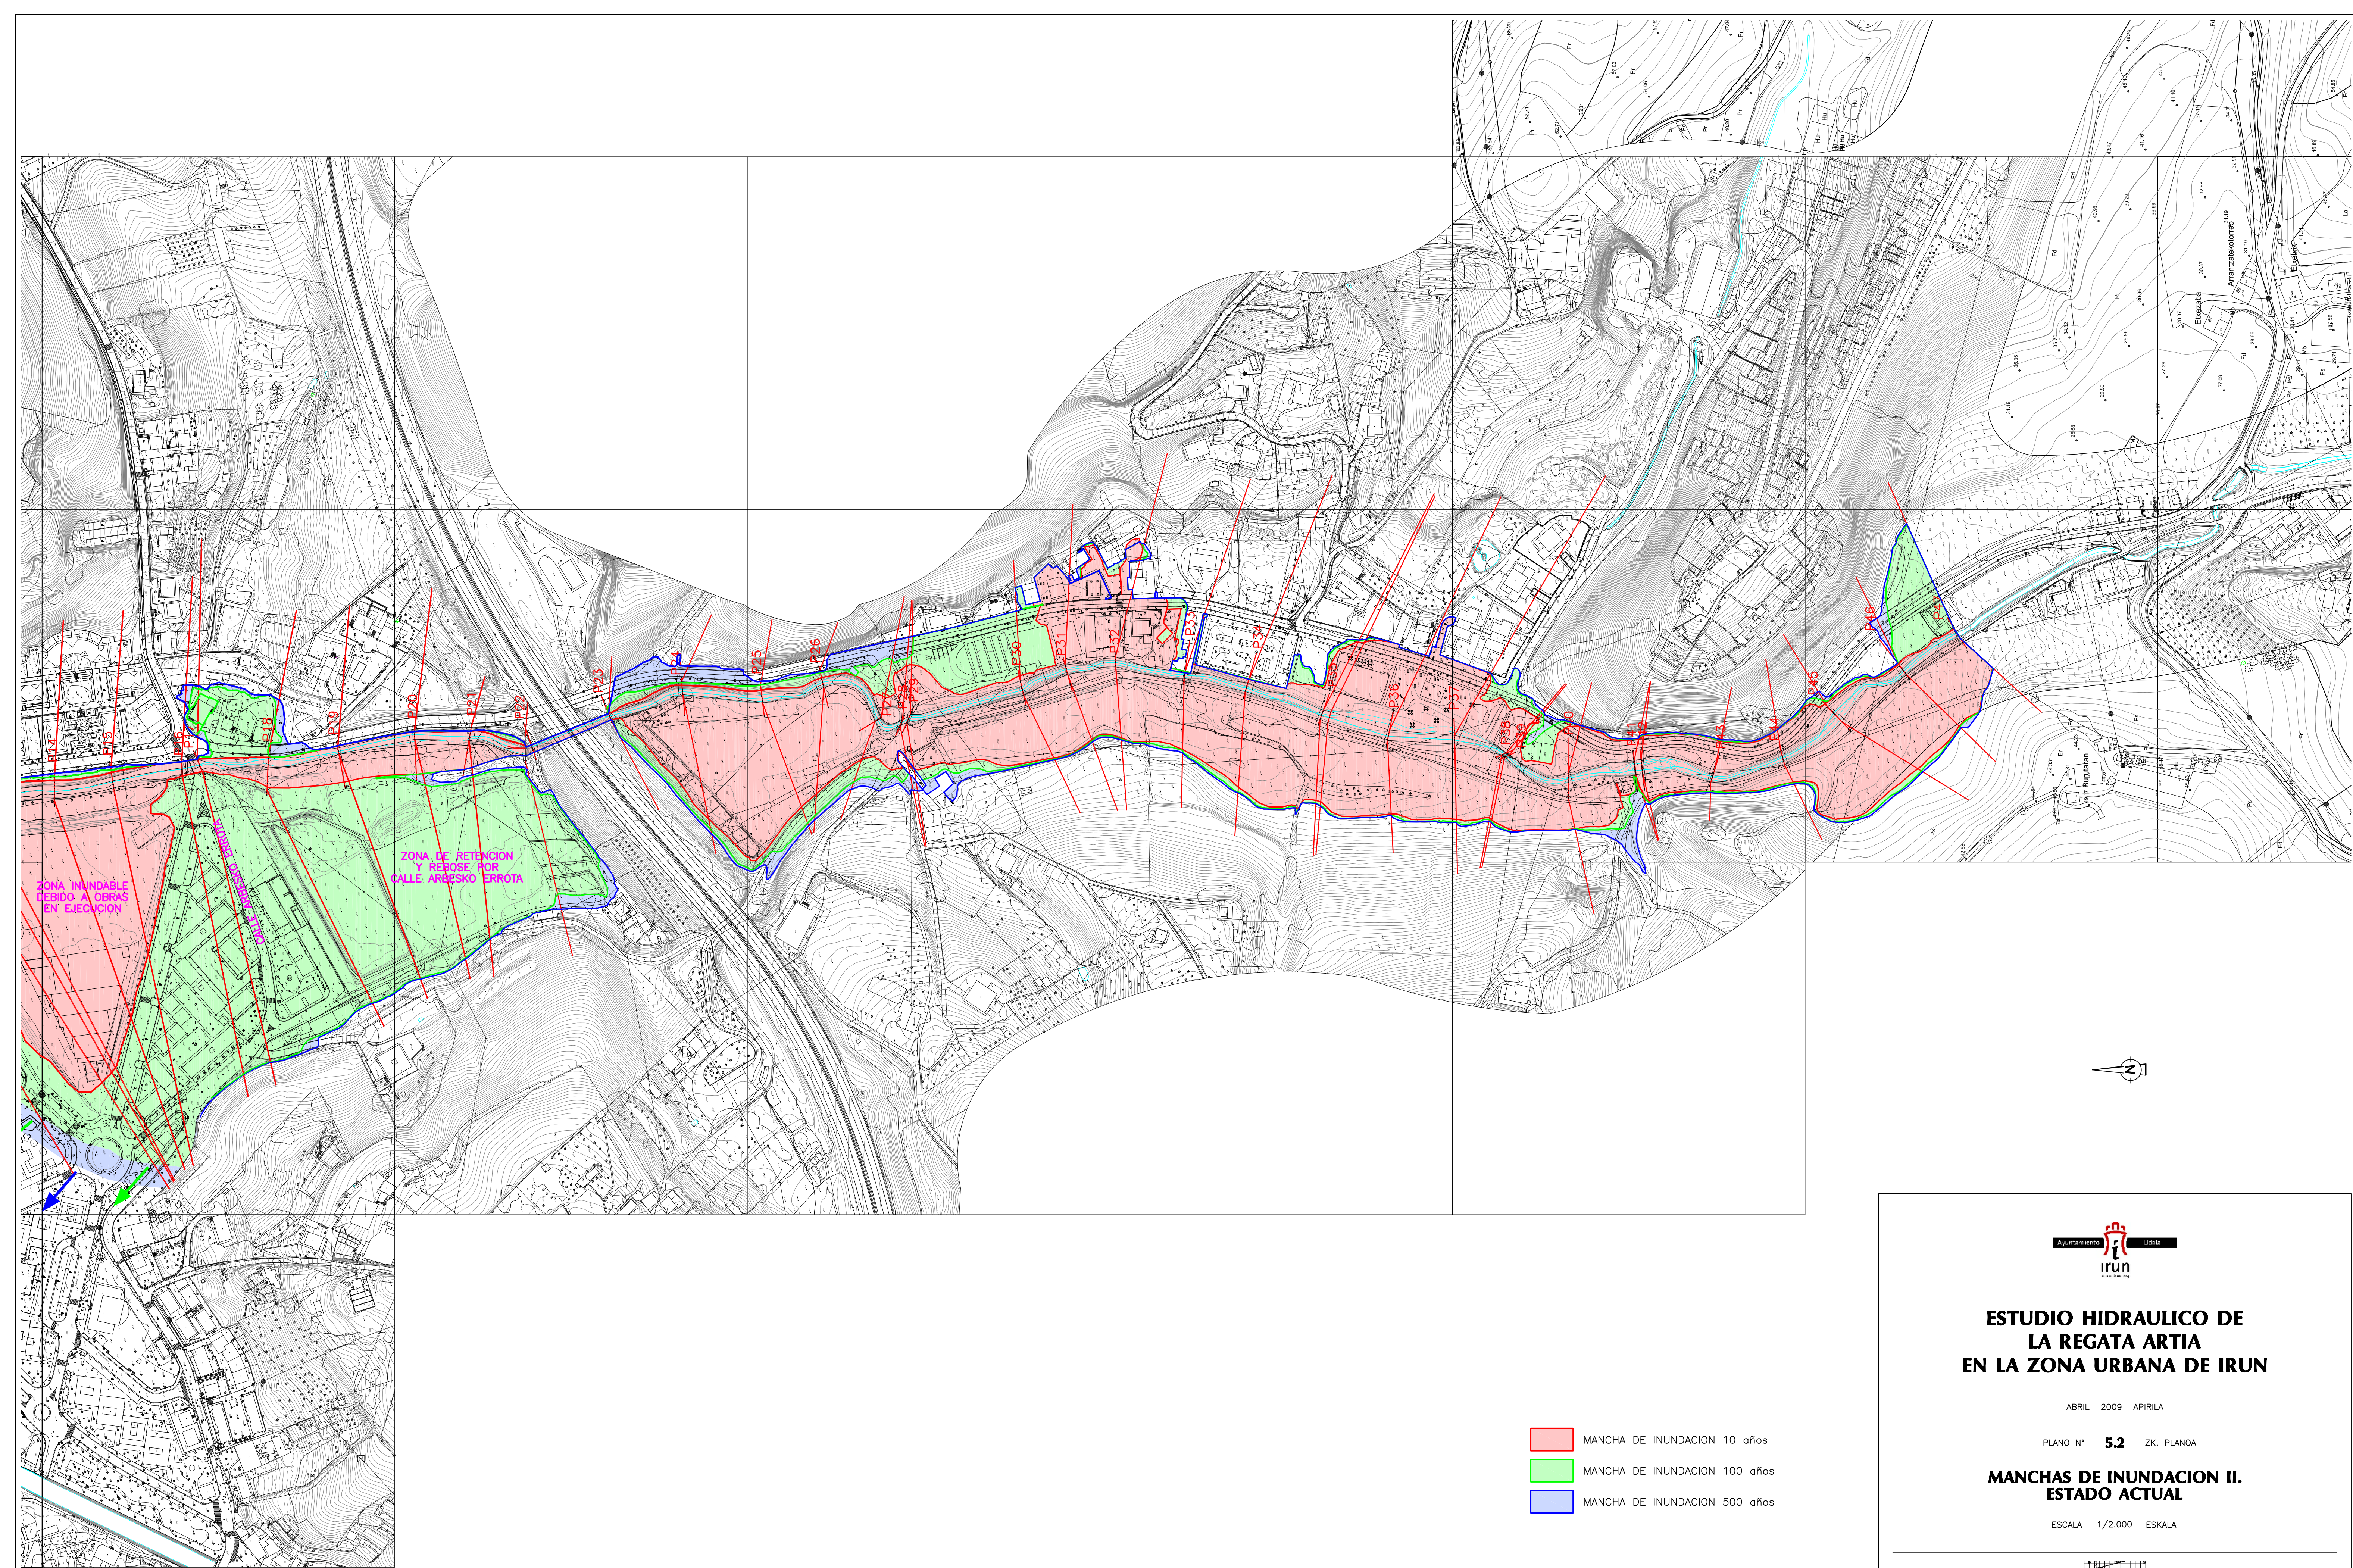
PLANO N° **5.2** ZK. PLANOA

ZONA INUNDABLE DEBIDO A OBRAS EN EJECUCION

ZONA DE RETENCION Y REBOSE POR CALLE ARRESKO ERROTA

- MANCHA DE INUNDACION 10 años
- MANCHA DE INUNDACION 100 años
- MANCHA DE INUNDACION 500 años
