ESTUDIO HIDRAULICO DE LA REGATA ARTIA EN LA ZONA URBANA DE IRUN

ABRIL 2009 APIRILA

PLANO N° 6.1 ZK. PLANOA

MANCHAS DE INUNDACION I. MEJORAS

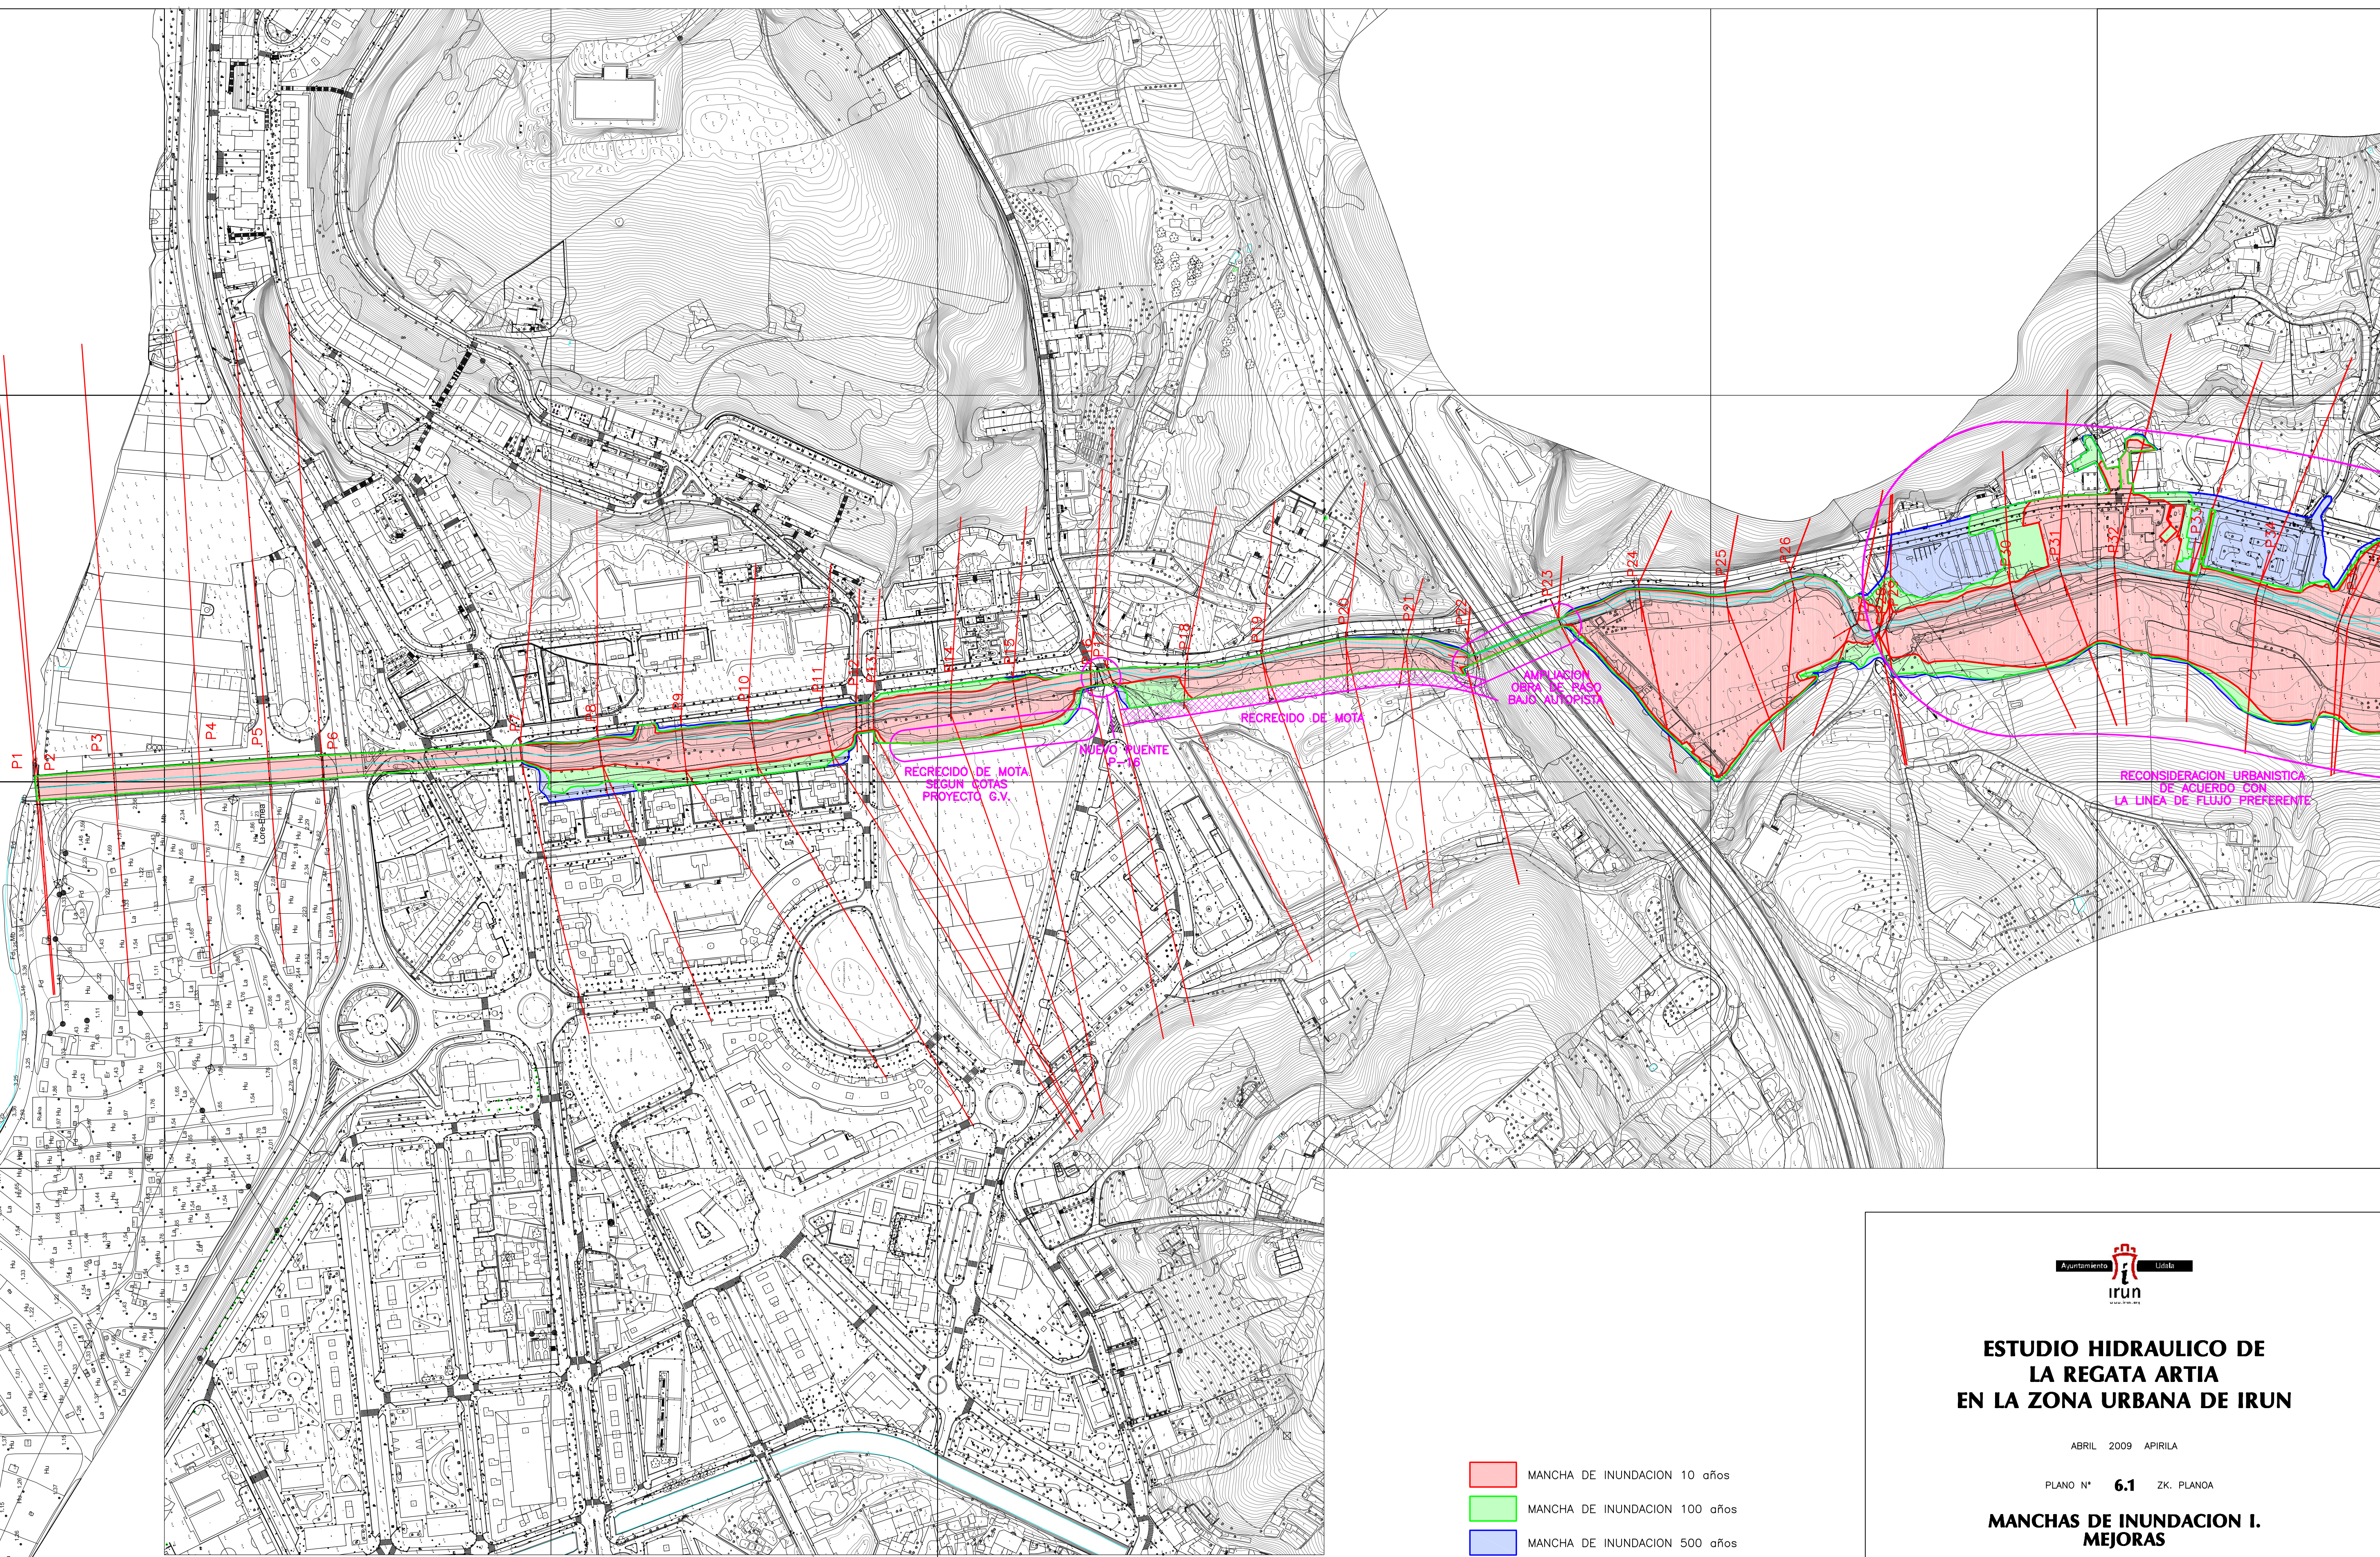
MANCHA DE INUNDACION 10 años
-

MANCHA DE INUNDACION 100 años
-

MANCHA DE INUNDACION 500 años

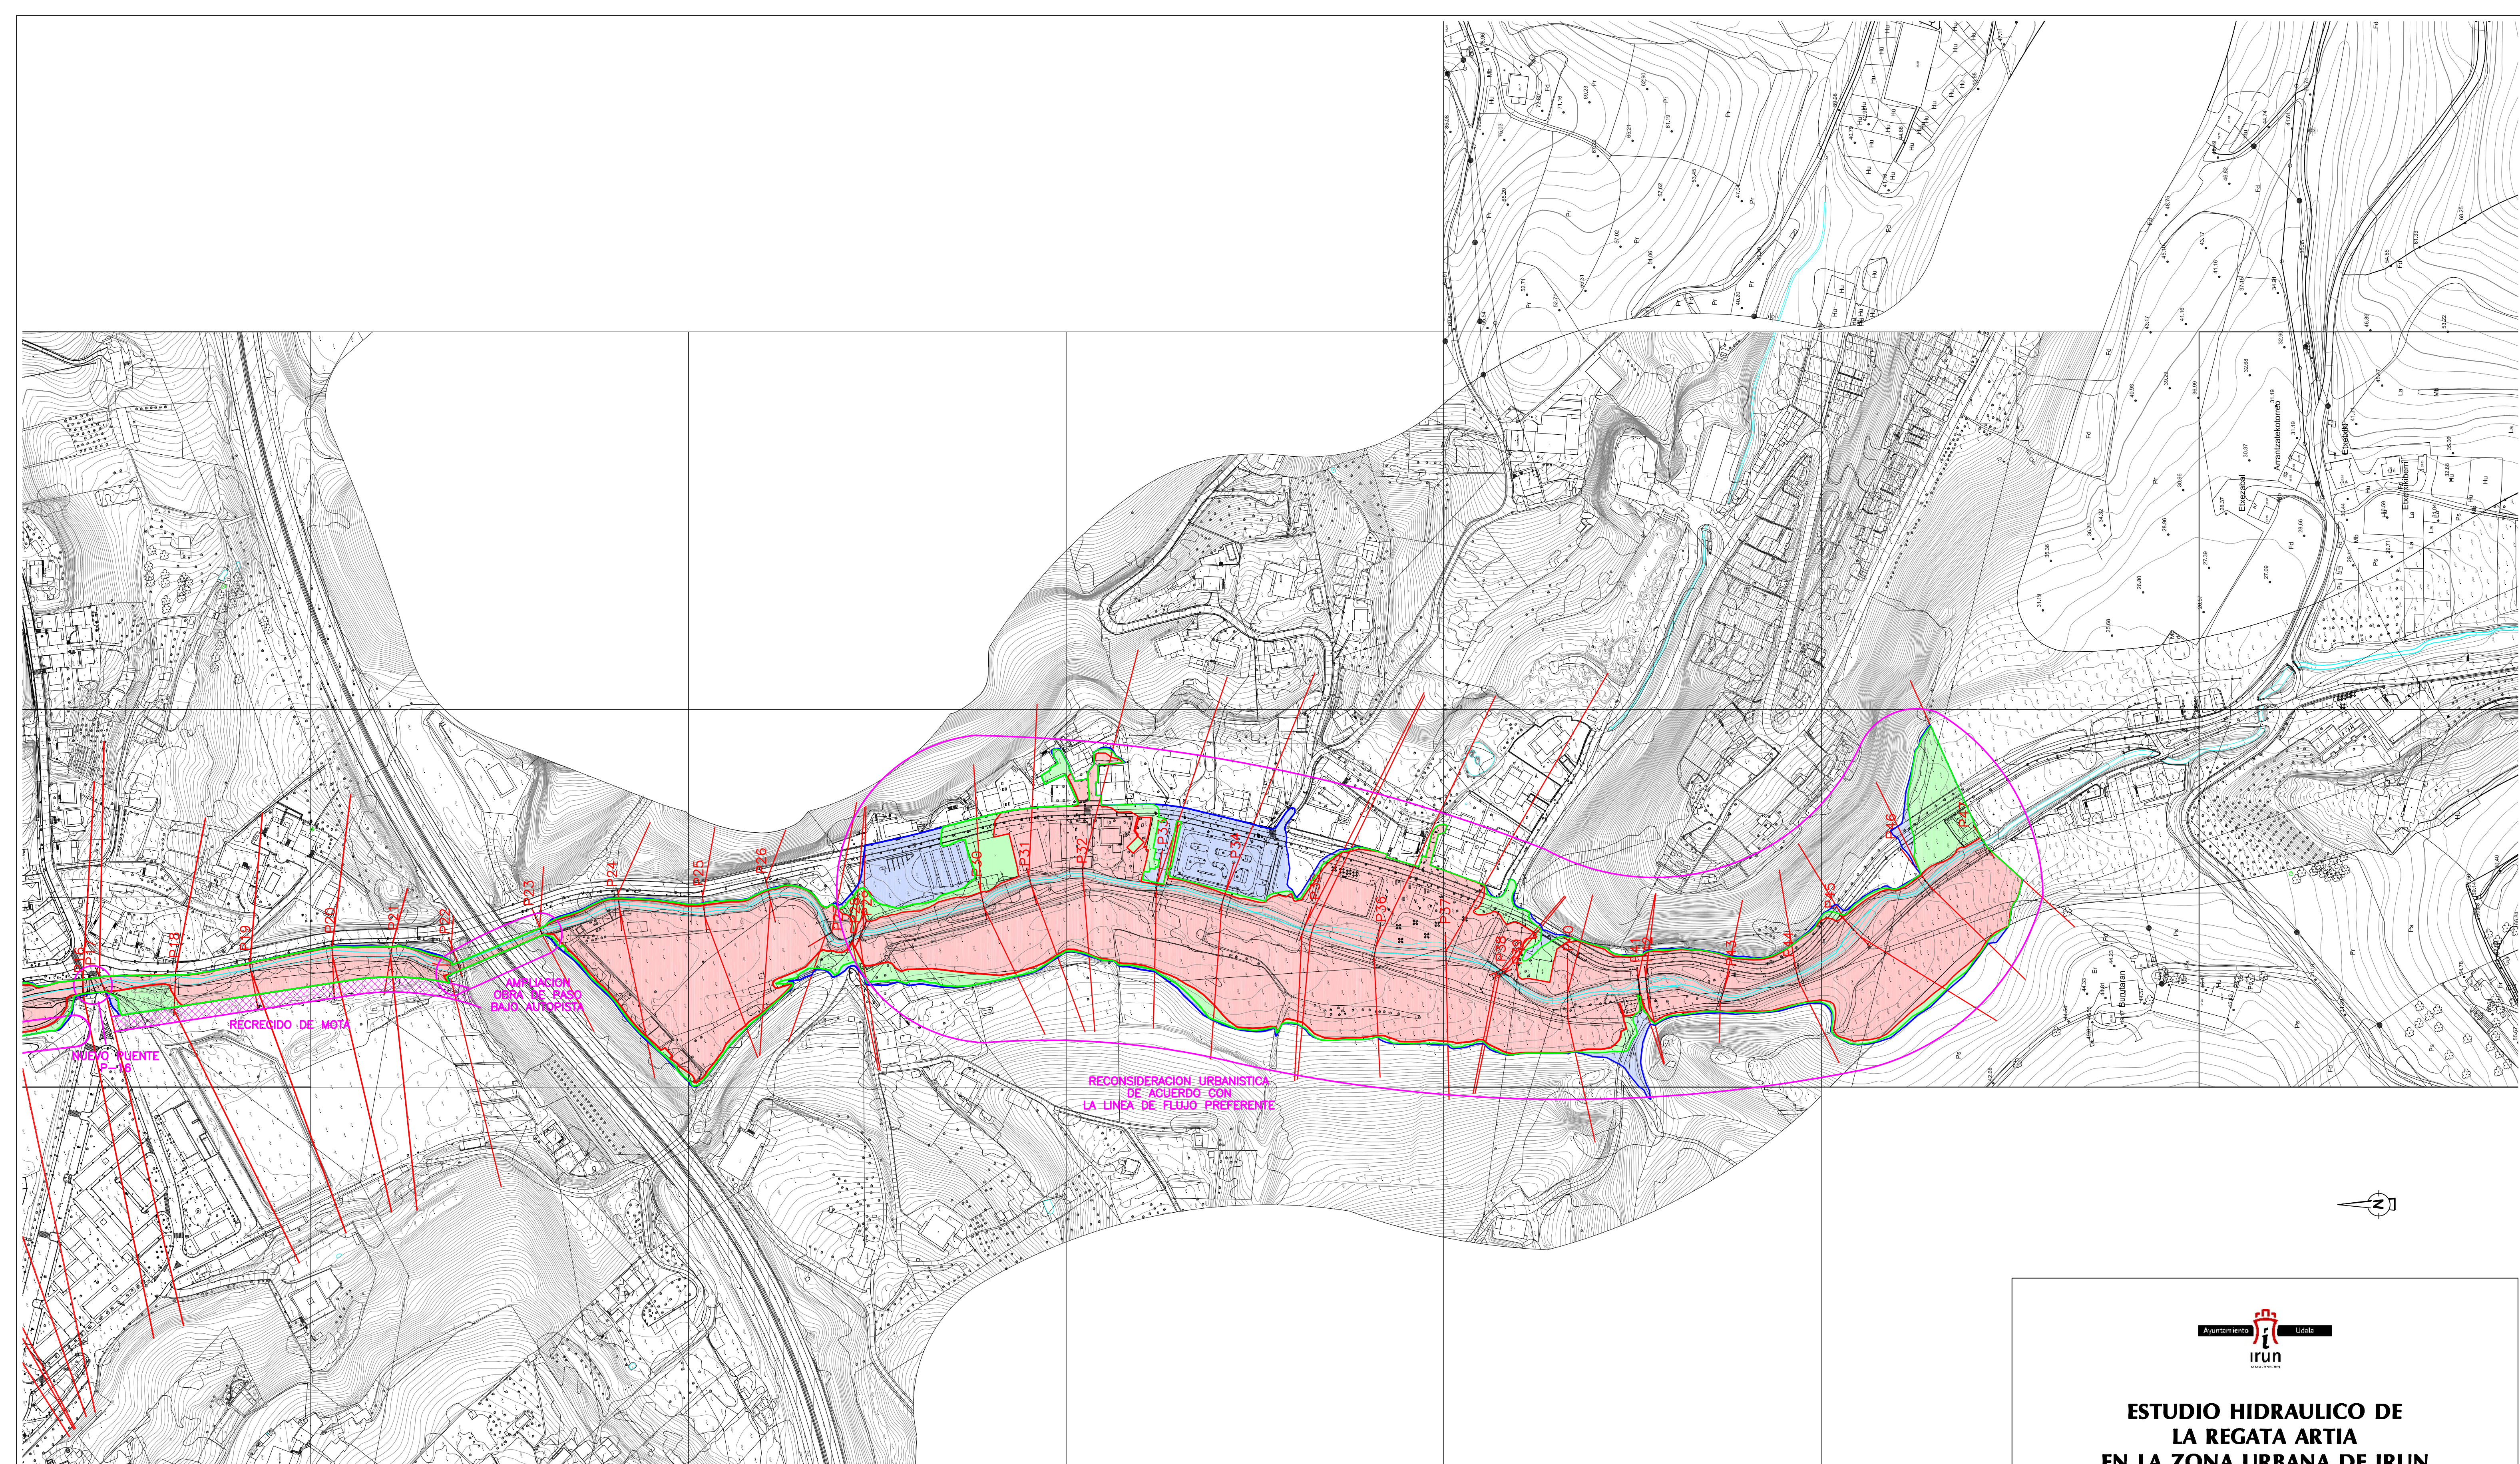
PLANO N° **6.2** ZK. PLANOA

- MANCHA DE INUNDACION 10 años
- MANCHA DE INUNDACION 100 años
- MANCHA DE INUNDACION 500 años

**MANCHAS DE INUNDACION II.
MEJORAS**
